Stammdaten

Handlungsempfehlungen Schritt 6 Darstellung und Auswertung der Detailstruktur

WK 29046 Steinbeck (Schwinge)

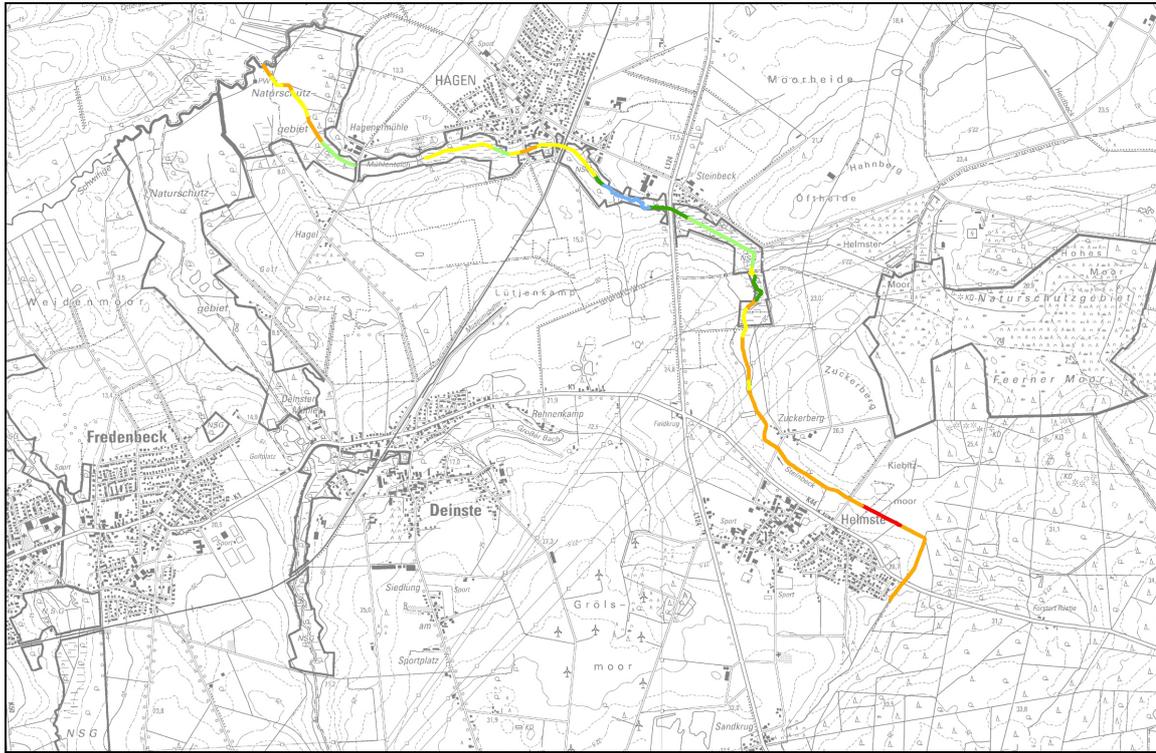
Gesamtbewertung Detailstrukturkartierung (DSK)

unverändert	gering	mäßig	deutlich	stark	sehr stark	vollständig verändert
0 km	0,4 km	0,6 km	1,0 km	1,8 km	2,8 m	0,3 km
0 %	5 %	7 %	11 %	20 %	32 %	3 %

Die besten Gewässerstrukturen weist der Steinbeck im Bereich unterhalb der Landesstraße 124 auf. Über weite Strecken im Oberlauf und oberhalb der Mündung dominieren dagegen stark bis sehr stark veränderte Abschnitte mit begradigter Linienführung. Dort sind Verbesserungen u.a. durch Förderung oder Zulassen eigendynamischer Entwicklungen bzw. Vitalisierungen im vorhandenen Profil zu erreichen.

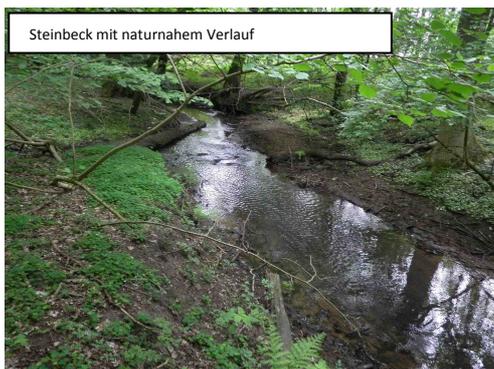
Steinbeck mit naturnahem Verlauf

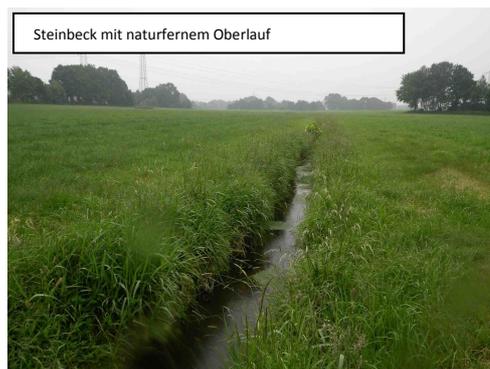
Steinbeck mit naturfernem Oberlauf

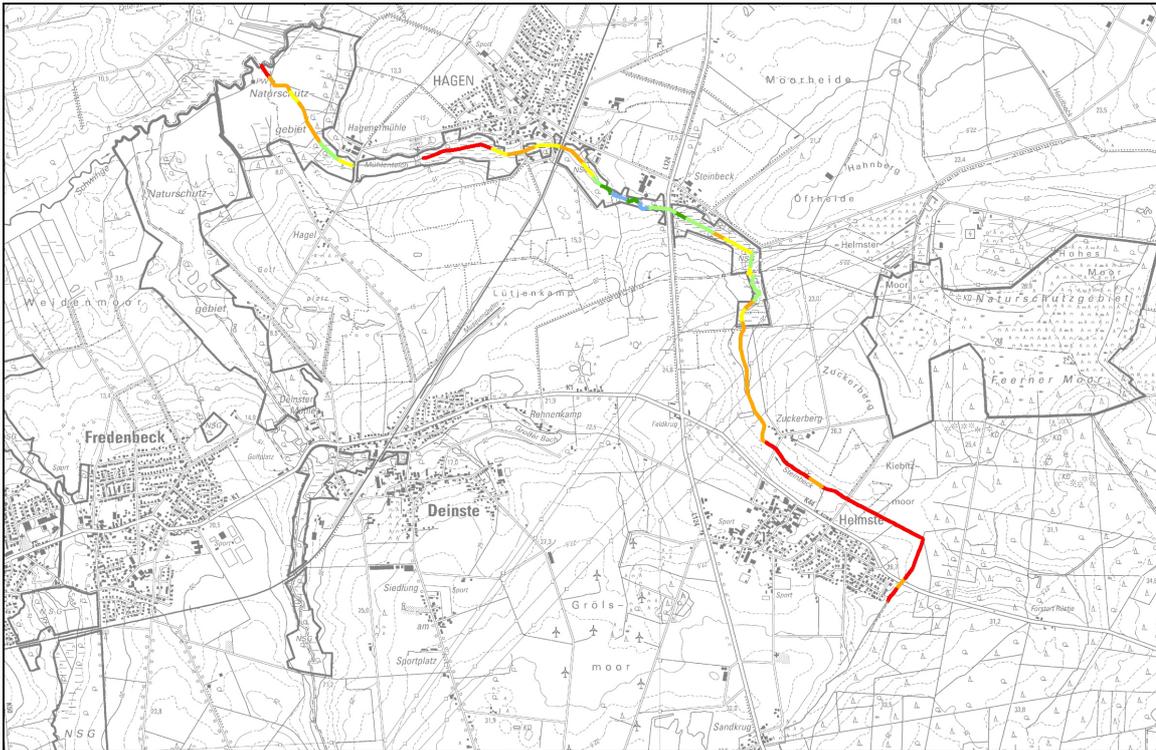
Bewertung Gewässerstruktur Sohle

unverändert	gering	mäßig	deutlich	stark	sehr stark	vollständig verändert
0 km	0,2 km	0,3 km	1,0 km	1,0 km	2,2 km	2,2 km
0 %	2 %	3 %	11 %	11 %	25 %	25 %

Die Sohlstrukturen im Steinbeck sind bis auf wenige Abschnitte deutlich bis sehr stark verändert, insbesondere im Unter- und Oberlauf. Die Abschnitte sind geprägt durch fehlende Kiessubstrate und keine bis geringe Substratdiversität. Maßnahmen zur Aufwertung der Sohlstrukturen (5.1, 5.2, 6.1), d.h. abschnittsweises Einbringen von Kies und Totholz mit positiven Effekten auch für die Tiefenvarianz und Strömungsdiversität und die Reduktion von Sandeinträgen lassen Aufwertungen für die biologischen Qualitätskomponenten Fische und Makrozoobenthos erwarten.

Insbesondere im Abschnitt oberhalb der Landesstraße 124 wird das Sohlsubstrat abschnittsweise durch starke Ockereinträge beeinträchtigt, die sich auch negativ auf die Makrozoobenthosbesiedlung auswirken. Hier sind unbedingt Maßnahmen zur Reduzierung vorzunehmen: moderate Anhebung des Wasserspiegels bzw. „Ockergräben“ zur Ablagerung.

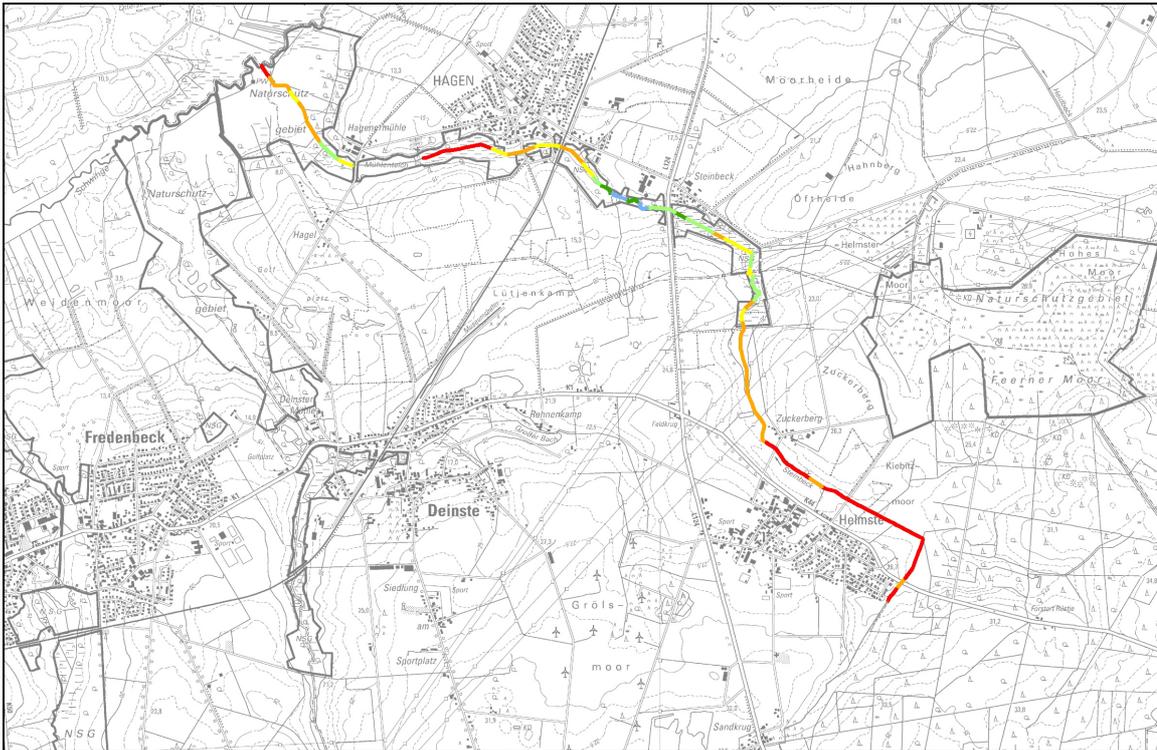
Bewertung Gewässerstruktur Ufer

unverändert	gering	mäßig	deutlich	stark	sehr stark	vollständig verändert
0,1 km	0,9 km	0,5 km	1,1 km	1,6 km	2,6 km	0,1 km
1 %	10 %	6 %	12 %	18 %	30 %	1 %

Die Uferstrukturen sind vor allem im Ober- aber z.T. auch im Unterlauf sehr stark bis vollständig verändert. Die Ufer sind dort gekennzeichnet durch Krautfluren/Hochstauden. Im Oberlauf reicht die Grünlandnutzung oft bis an die Böschungsoberkante. Gehölze sind über weite Strecken im mittleren Bereich (ab Beginn NSG) vorhanden. Maßnahmen zur Aufwertung der Uferstrukturen (z.B. 4.1, 6.6) sind vorrangig in den am stärksten veränderten Abschnitten durchzuführen. Dadurch sind Verbesserungen für die biologischen Qualitätskomponenten Fische und Makrozoobenthos möglich.

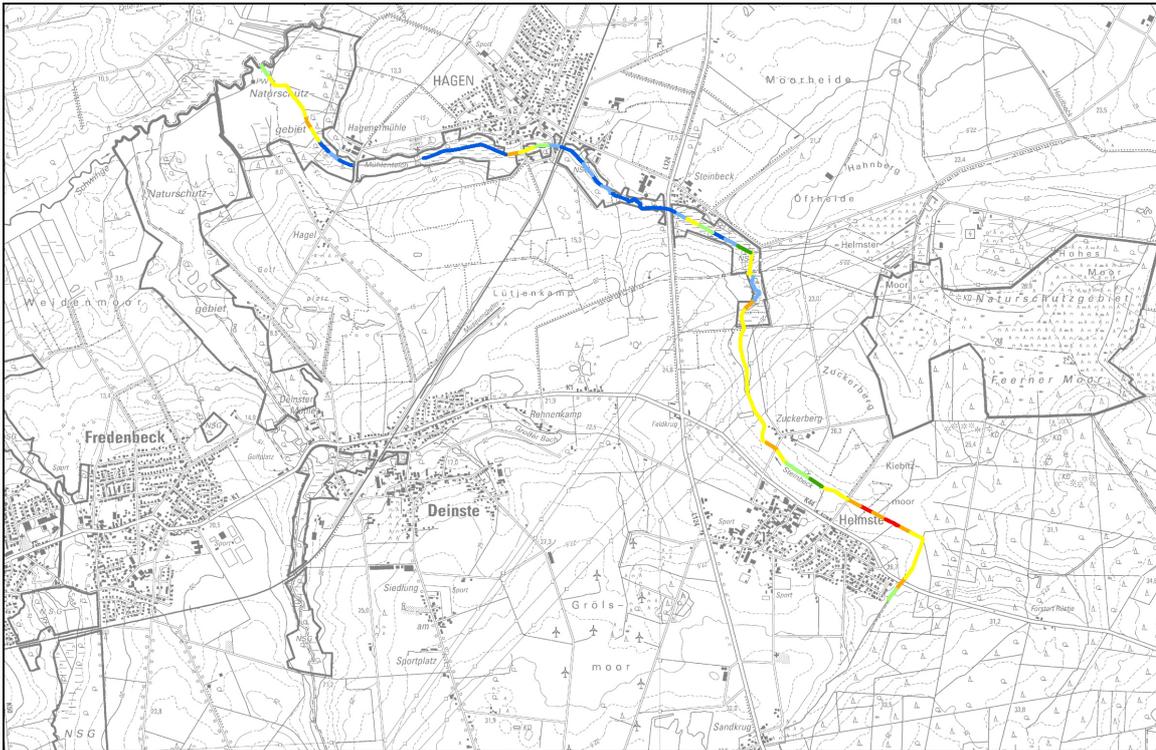
Bewertung Gewässerstruktur Land

unverändert	gering	mäßig	deutlich	stark	sehr stark	vollständig verändert
1,7 km	0,8 km	0,2 km	0,6 km	2,6 km	0,8 km	0,2 km
19 %	9 %	2 %	7 %	30 %	9 %	2 %

Der Steinbeck fließt in weiten Bereichen durch ein Naturschutzgebiet, so dass auf den angrenzenden Flächen keine bzw. nur extensive Nutzung vorhanden ist. Im Oberlauf reichen landwirtschaftliche Nutzflächen z.T. direkt bis ans Gewässer. Dort sind dementsprechend die stärksten Veränderungen im Gewässerumfeld festzustellen. In diesen Abschnitten sollten als Maßnahme zumindest die Anlage von Gewässerrandstreifen (6.6) erfolgen. Die Verringerungen von Nährstoffeinträgen aus den umliegenden Flächen, auch über Zuflüsse/Gräben, kann dadurch reduziert werden. Dies würde sich positiv auf die biologischen Qualitätskomponenten Diatomeen und Makrophyten auswirken.

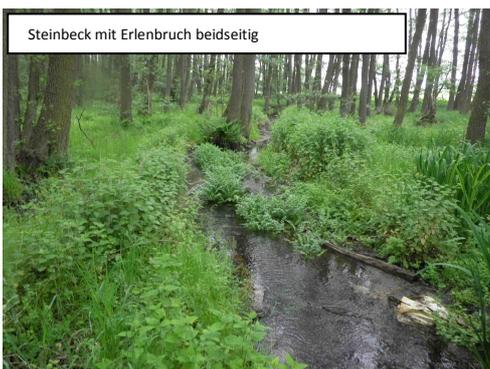
Steinbeck mit Erlenbruch beidseitig

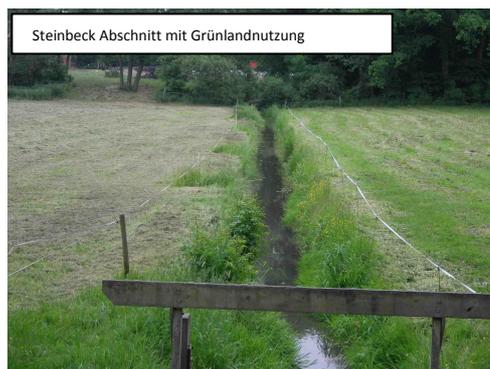
Steinbeck Abschnitt mit Grünlandnutzung
