### Stammdaten

## Zusammenfassung der Handlungsempfehlungen

WK 30001 Oste (Quelle - Einmündung Ramme)

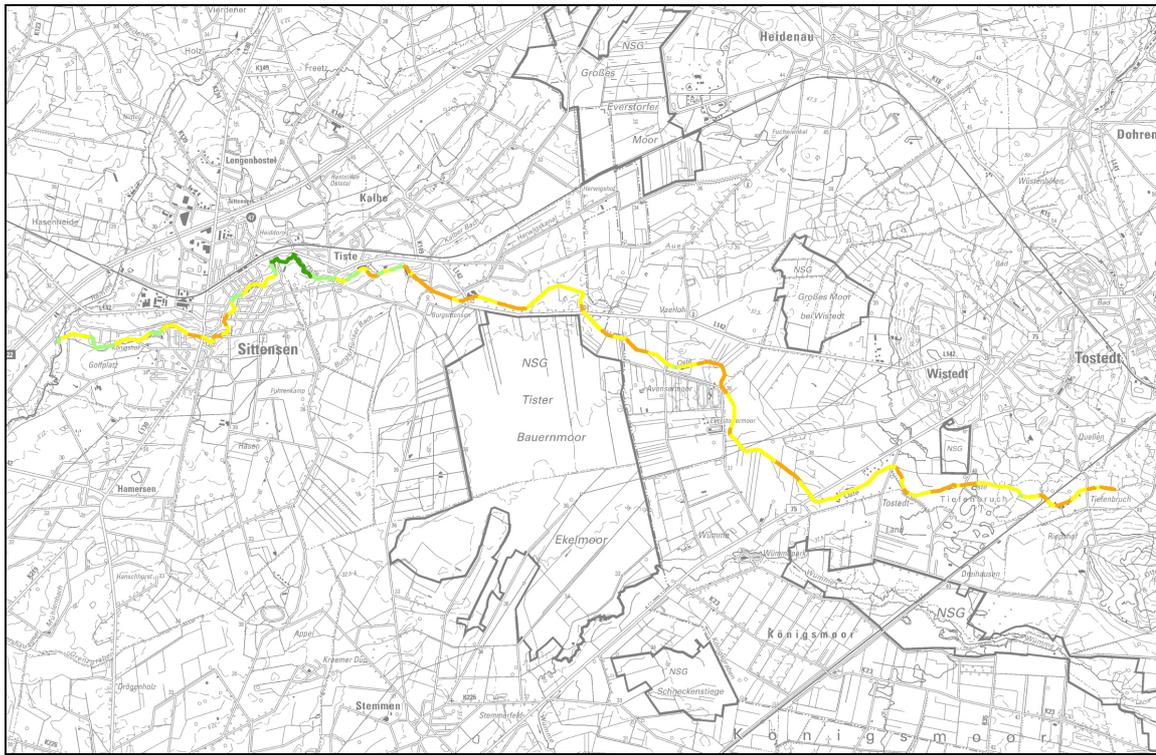
Gesamtbewertung Detailstrukturkartierung (DSK)

Der Oberlauf der Oste weist überwiegend stark bis sehr stark veränderte Gewässerstrukturen auf. Dies ist meist auf die begradigte Linienführung zurückzuführen. Lediglich im Bereich bei Tiste sind bei unveränderter Linienführung noch nur mäßig veränderte Gewässerabschnitte vorhanden. In den ausgebauten Abschnitten sind Verbesserungen u.a. durch Förderung oder Zulassen eigendynamischer Entwicklungen bzw. Vitalisierungen im vorhandenen Profil zu erreichen.

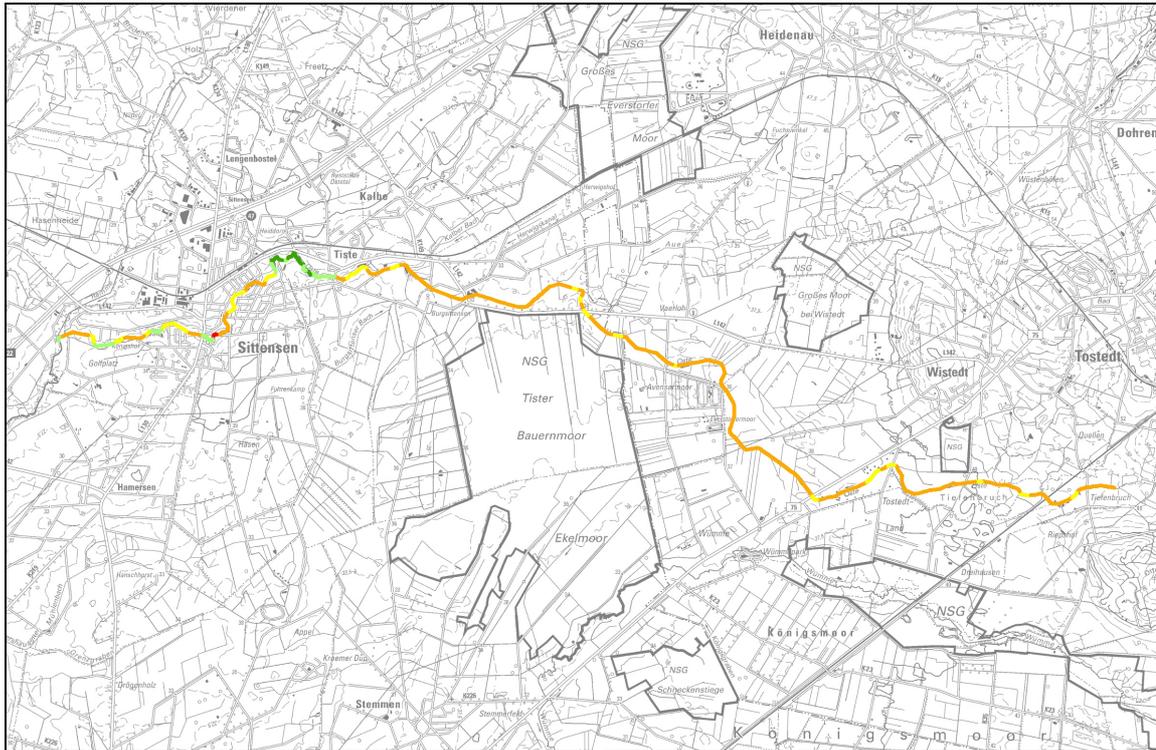
## Bewertung Gewässerstruktur Sohle

Die Sohlstrukturen sind im Osteoberlauf überwiegend (stark bis) sehr stark verändert. Die Abschnitte sind geprägt durch fehlende Kiessubstrate und keine bis geringe Substratdiversität. Maßnahmen zur Aufwertung der Sohlstrukturen (5.1, 5.2, 6.1), d.h. abschnittsweises Einbringen von Kies und Totholz mit positiven Effekten auch für die Tiefenvarianz und Strömungsdiversität und die Reduktion von Sandeinträgen lassen Aufwertungen für die biologischen Qualitätskomponenten Fische und Makrozoobenthos erwarten.

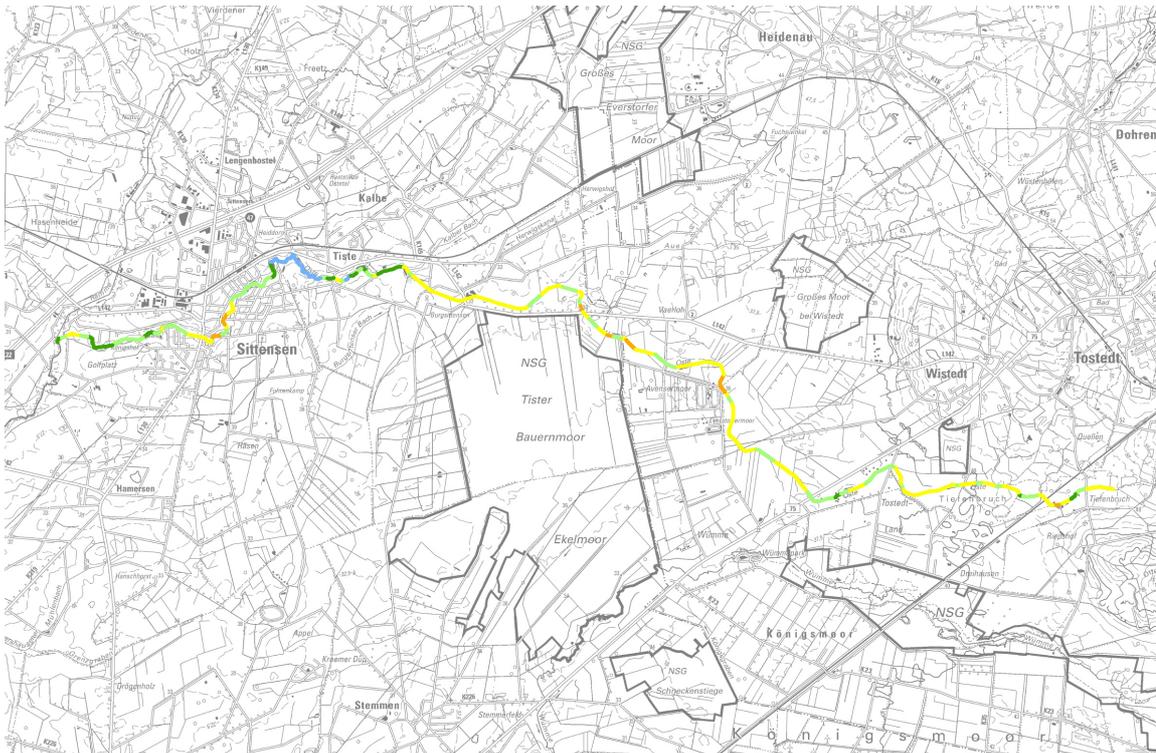
## Bewertung Gewässerstruktur Ufer

Die Uferstrukturen sind im Oberlauf der Oste z.T. deutlich, aber meist stark bis sehr stark verändert. Die Grünland- bzw. Ackernutzung reicht oft bis dicht ans Gewässer. Die Ufer sind dort gekennzeichnet durch Krautfluren/Hochstauden, Gehölze fehlen meistens. Lediglich im Bereich Tiste und unterhalb von Sittensen sind nur gering bzw. mäßig veränderte Abschnitte vorhanden. Maßnahmen zur Aufwertung der Uferstrukturen (z.B. 4.1, 6.6) sind vorrangig in den am stärksten veränderten Abschnitten durchzuführen. Dadurch sind Verbesserungen für die biologischen Qualitätskomponenten Fische und Makrozoobenthos zu erreichen.

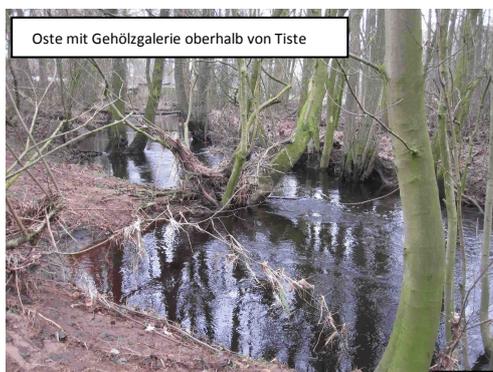
Oste mit Gehölzgalerie oberhalb von Tiste

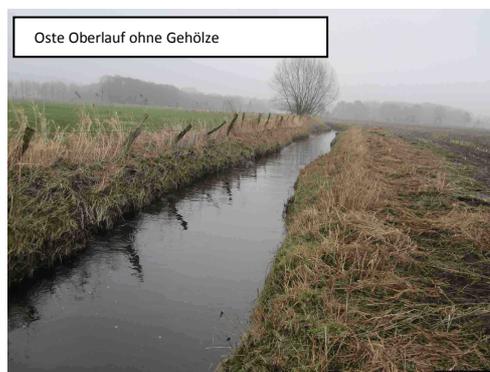
Oste Oberlauf ohne Gehölze

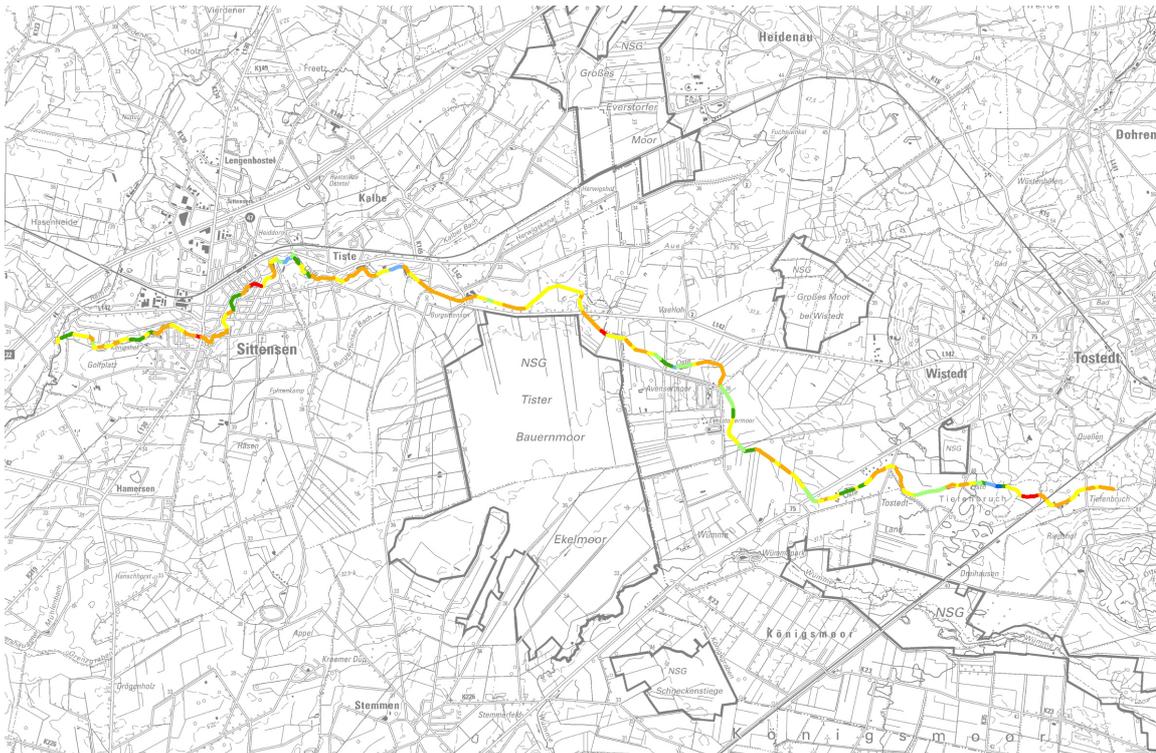
## Bewertung Gewässerstruktur Land

Aufgrund der intensiven Nutzung im Nahbereich der Oste (Landwirtschaft bzw. Bebauung im Ortsbereich von Sittensen) weist das Gewässerumfeld vorwiegend stark bis sehr stark veränderte Strukturen auf. Nur vereinzelt gibt es Abschnitte mit nur gering oder mäßig veränderten Strukturen im Umfeld. In vielen Bereichen sollte als Maßnahme zumindest die Anlage von Gewässerrandstreifen (6.6) erfolgen. Die Verringerungen von Nährstoffeinträgen aus den umliegenden Flächen, auch über Zuflüsse/Gräben, kann dadurch reduziert werden. Dies würde sich positiv auf die biologischen Qualitätskomponenten Diatomeen und Makrophyten auswirken.

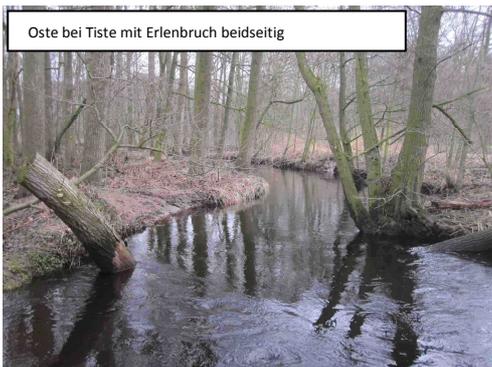
Oste bei Tiste mit Erlenbruch beidseitig

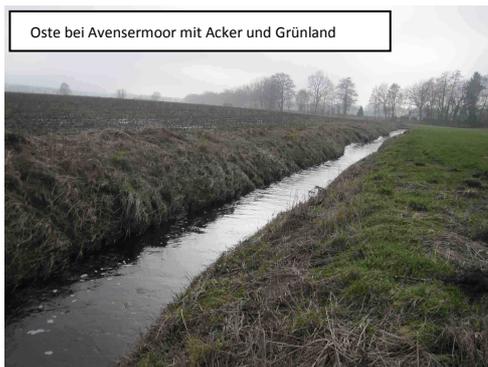
Oste bei Aversenmoor mit Acker und Grünland
