### Stammdaten

WK 30011 Alpershausener Mühlenbach mit Sotheler Bach

Detailstrukturkartierung (DSK)

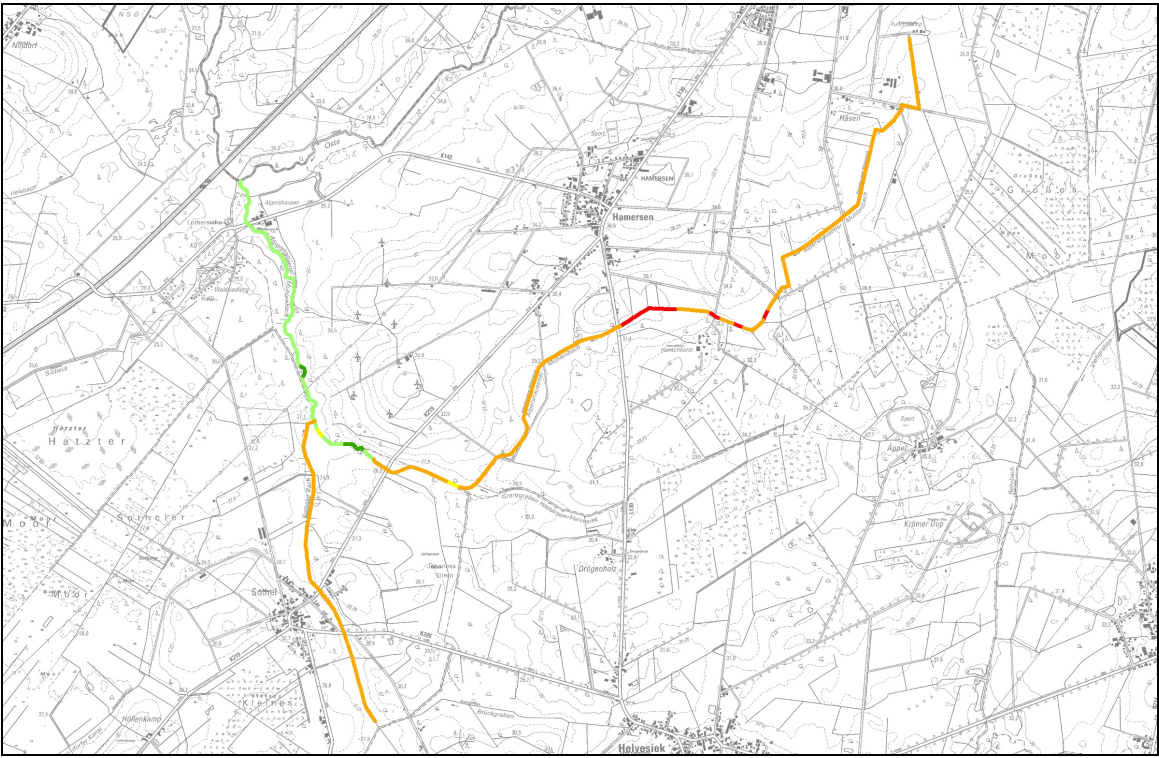
| DSK-Gesamtbewertung im WK gesamt (km und %) | | | | | | |
|---|---|---|---|---|---|---|
| <p>Der Alpershausener Mühlenbach ist in Bezug auf die Gewässerstruktur deutlich zweigeteilt: Während der Unterlauf (uh. K 219 bis zur Mündung) deutlich, vereinzelt mäßig verändert ist sind der Oberlauf und der Sotheler Bach sehr stark, vereinzelt vollständig verändert. Ursache ist die weitgehend begradigte Linienführung. Lediglich im Unterlauf gibt es noch vereinzelt Abschnitte mit mäßig geschwungenem Verlauf. In den ausgebauten Abschnitten sind Verbesserungen u.a. durch Förderung oder Zulassen eigendynamischer Entwicklungen bzw. Vitalisierungen im vorhandenen Profil notwendig.</p> | | | | | | |

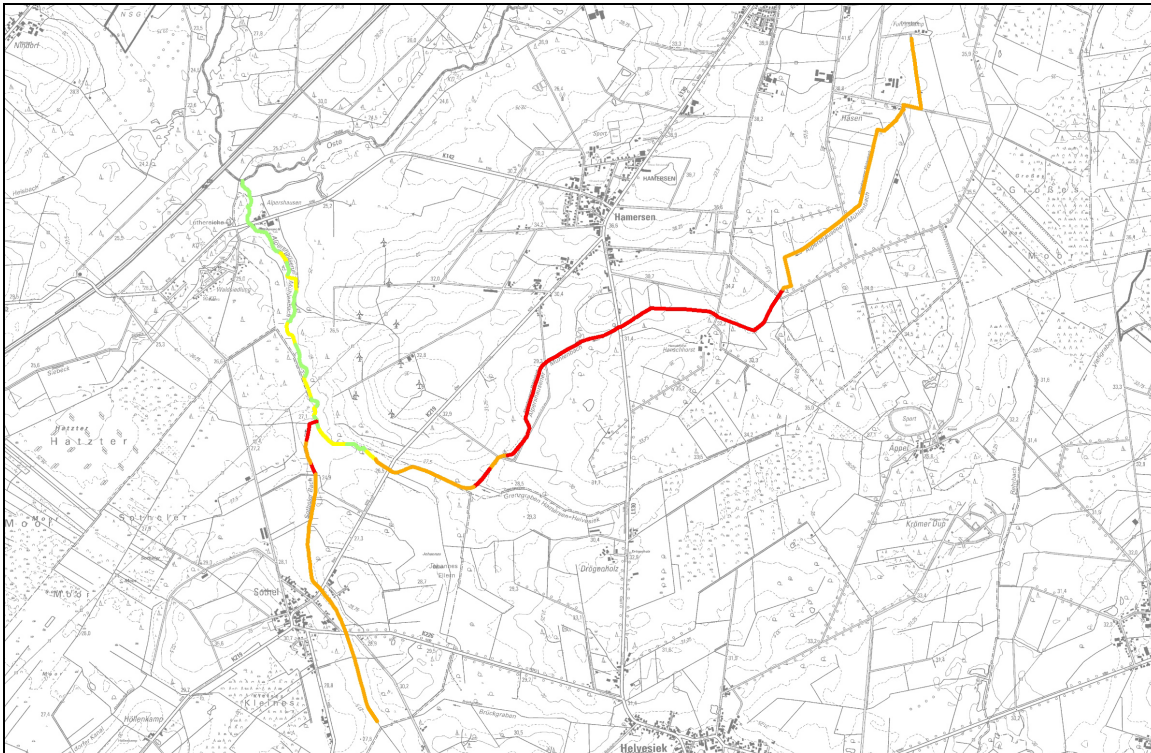
## Bewertung Gewässerstruktur Sohle

Die Sohlstrukturen im Alpershausener Mühlenbach sind ähnlich wie die Gesamtstruktur verteilt: Im Unterlauf gibt es noch deutlich oder stark veränderte Abschnitte, während der Oberlauf und der Sotheler Bach sehr stark bzw. vollständig verändert sind. Die Abschnitte sind geprägt durch fehlende Kiessubstrate und keine bis geringe Substratdiversität. Maßnahmen zur Aufwertung der Sohlstrukturen (5.1, 5.2, 6.1), d.h. abschnittsweises Einbringen von Kies und Totholz mit positiven Effekten auch für die Tiefenvarianz und Strömungsdiversität und die Reduktion von Sandeinträgen lassen Aufwertungen für die biologischen Qualitätskomponenten Fische und Makrozoobenthos erwarten.

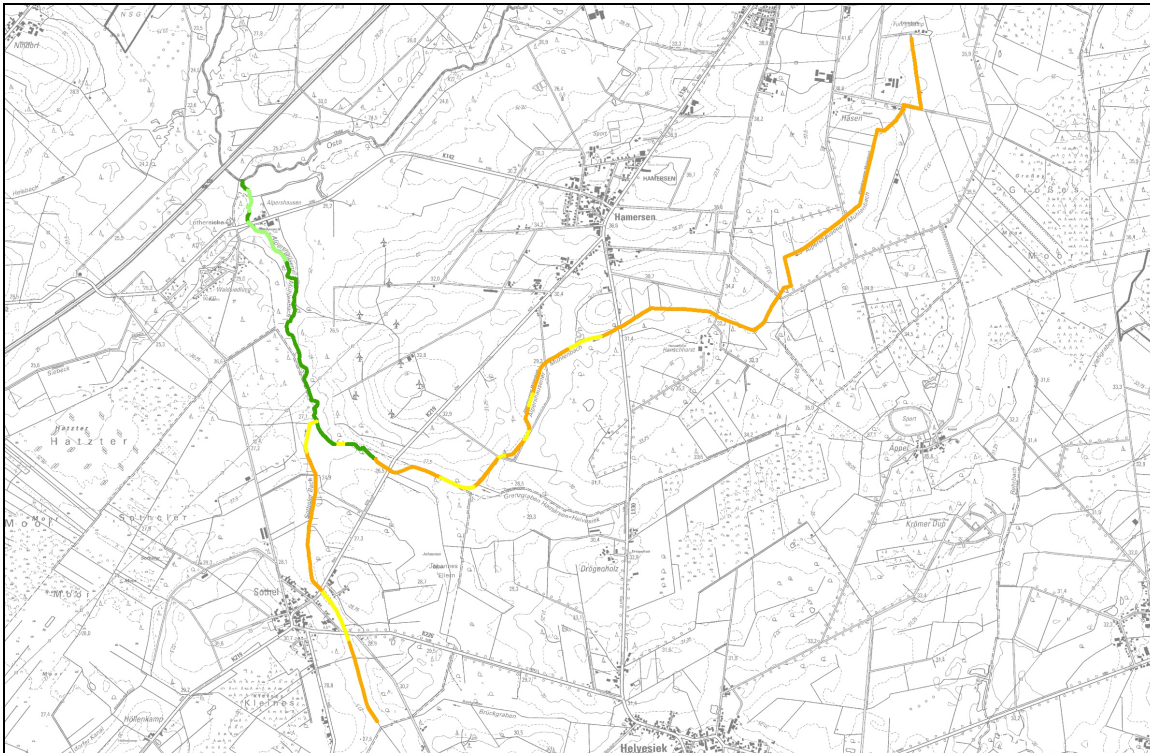
Die Uferstrukturen des Alpershausener Mühlenbaches sind ebenfalls nur im Unterlauf mit überwiegend mäßig, z.T. deutlich verändert besser als im Oberlauf und Sotheler Bach, die vorwiegend sehr stark veränderte Uferstrukturen aufweisen. Im Unterlauf sind noch Gehölzbestände vorhanden, während diese im restlichen Bereich bis auf wenige Ausnahme fehlen. Dann reichen die Grünland- bzw. Ackernutzung oft bis dicht ans Gewässer. Die Ufer sind dort gekennzeichnet durch Krautfluren/Hochstauden. Maßnahmen zur Aufwertung der Uferstrukturen (z.B. 4.1, 6.6) sind in weiten Bereichen notwendig, sollten aber vorrangig von den vorhandenen Beständen ausgehend nach oberhalb durchgeführt werden. Dadurch sind Verbesserungen für die biologischen Qualitätskomponenten Fische und Makrozoobenthos möglich.

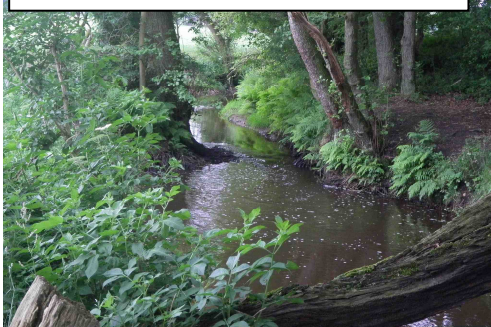
Alpershausener Mühlenbach mit Gehölzgalerie

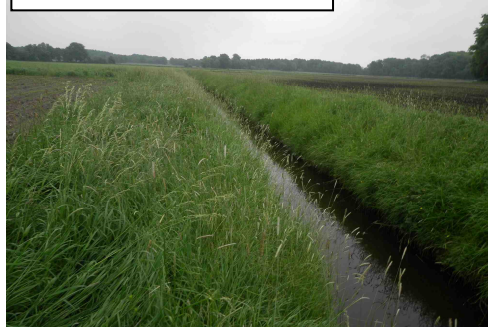
Alpershausener Mühlenbach ohne Gehölze

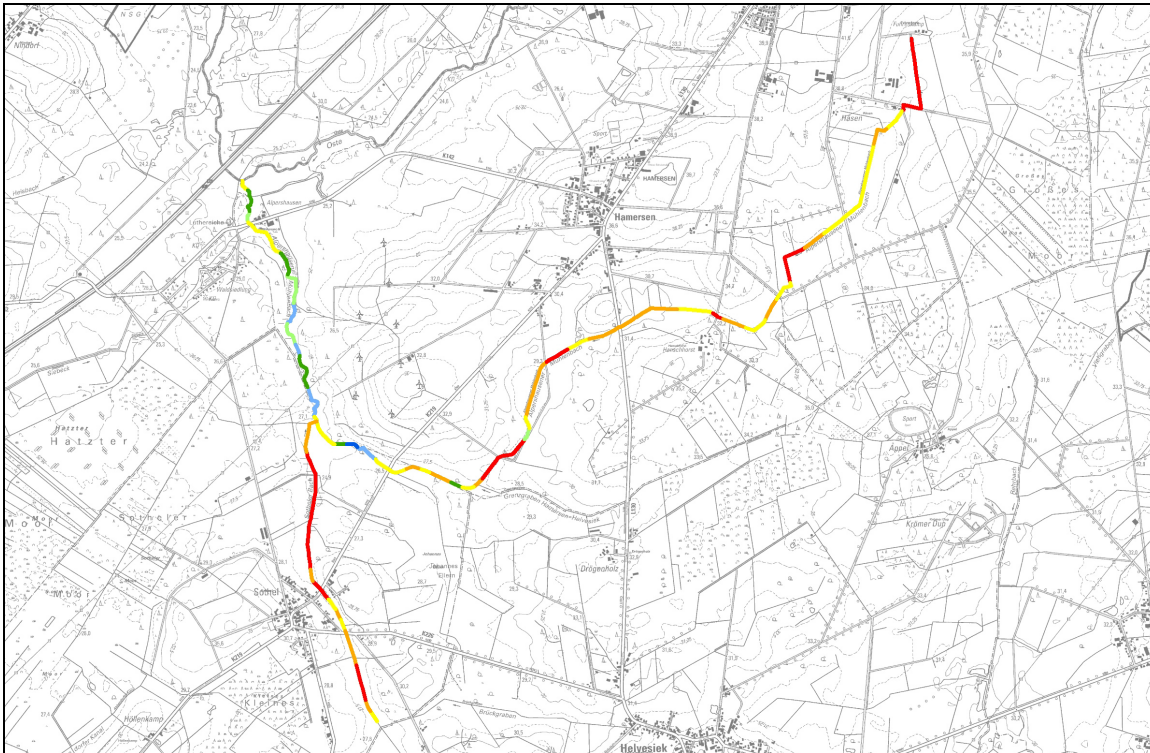
Aufgrund der intensiven Nutzung im Nahbereich des Alpershausener Mühlenbaches (vorwiegend Grünland, z.T. Acker) weist das Gewässerumfeld vorwiegend stark, sehr stark bis vollständig veränderte Strukturen im Oberlauf und am Sotheler Bach auf. Nur im Unterlauf gibt es Abschnitte mit nur gering oder mäßig veränderten Strukturen im Umfeld. In vielen Bereichen sollte als Maßnahme zumindest die Anlage von Gewässerrandstreifen (6.6) erfolgen. Die Verringerungen von Nährstoffeinträgen aus den umliegenden Flächen, auch über Zuflüsse/Gräben, kann dadurch reduziert werden. Dies würde sich positiv auf die biologischen Qualitätskomponenten Diatomeen und Makrophyten auswirken.

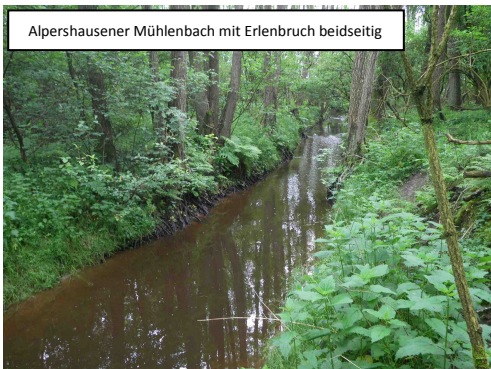
Alpershausener Mühlenbach mit Erlenbruch beidseitig

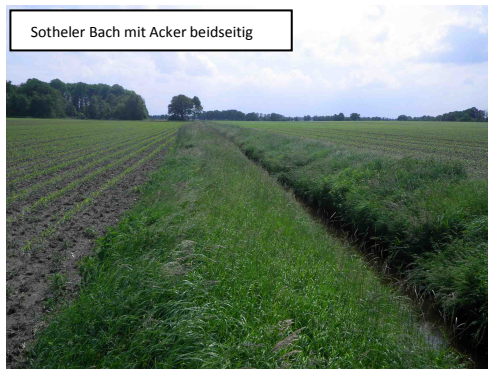
Sotheler Bach mit Acker beidseitig
