## Zusammenfassung der Handlungsempfehlungen

WK 30013 Knüllbach

Gesamtbewertung Detailstrukturkartierung (DSK)

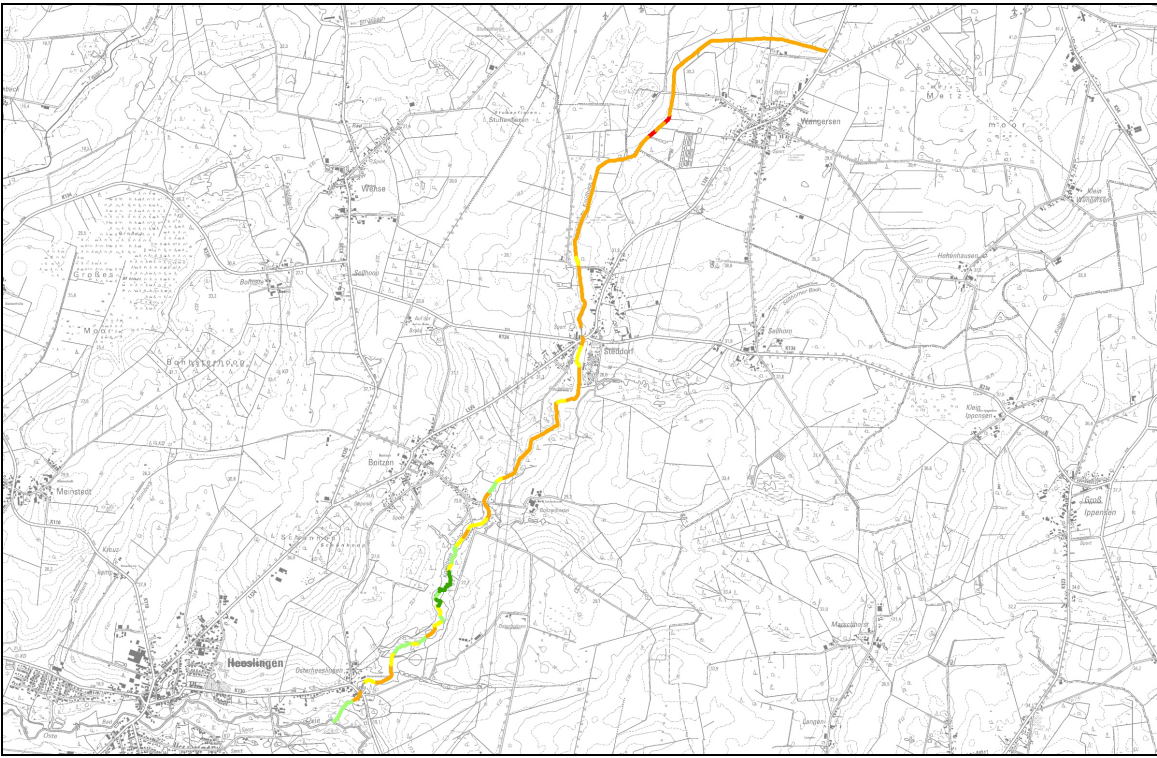
| DSK-Gesamtbewertung im WK gesamt (km und %) | | | | | | |
|---|---|---|---|---|---|---|
| <p>Der Knüllbach weist überwiegend stark bis sehr stark veränderte Gewässerstrukturen auf. Dies gilt vor allem für den ausgebauten Oberlauf mit seiner begradigten Linienführung. In Höhe Osterboitzen gibt es noch wenige Abschnitte mit natürlichem Verlauf. In den ausgebauten Abschnitten sind Verbesserungen u.a. durch Förderung oder Zulassen eigendynamischer Entwicklungen bzw. Vitalisierungen im vorhandenen Profil notwendig.</p> | | | | | | |

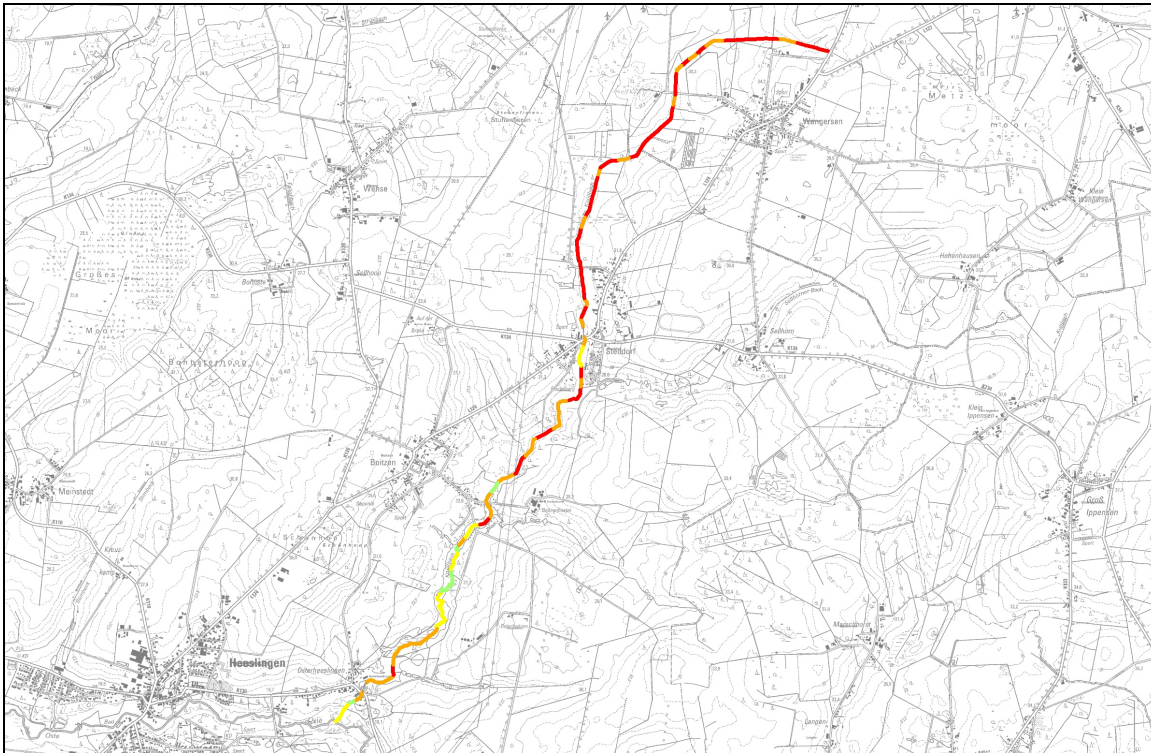
## Bewertung Gewässerstruktur Sohle

Die Sohlstrukturen im Knüllbach sind überwiegend sehr stark bis vollständig verändert. Nur im unteren Verlauf gibt es bestenfalls wenige nur deutlich veränderte Bereiche. Die meisten Abschnitte sind geprägt durch fehlende Kiessubstrate und keine bis geringe Substratdiversität. Maßnahmen zur Aufwertung der Sohlstrukturen (5.1, 5.2, 6.1), d.h. abschnittsweises Einbringen von Kies und Totholz mit positiven Effekten auch für die Tiefenvarianz und Strömungsdiversität und die Reduktion von Sandeinträgen lassen Aufwertungen für die biologischen Qualitätskomponenten Fische und Makrozoobenthos erwarten.

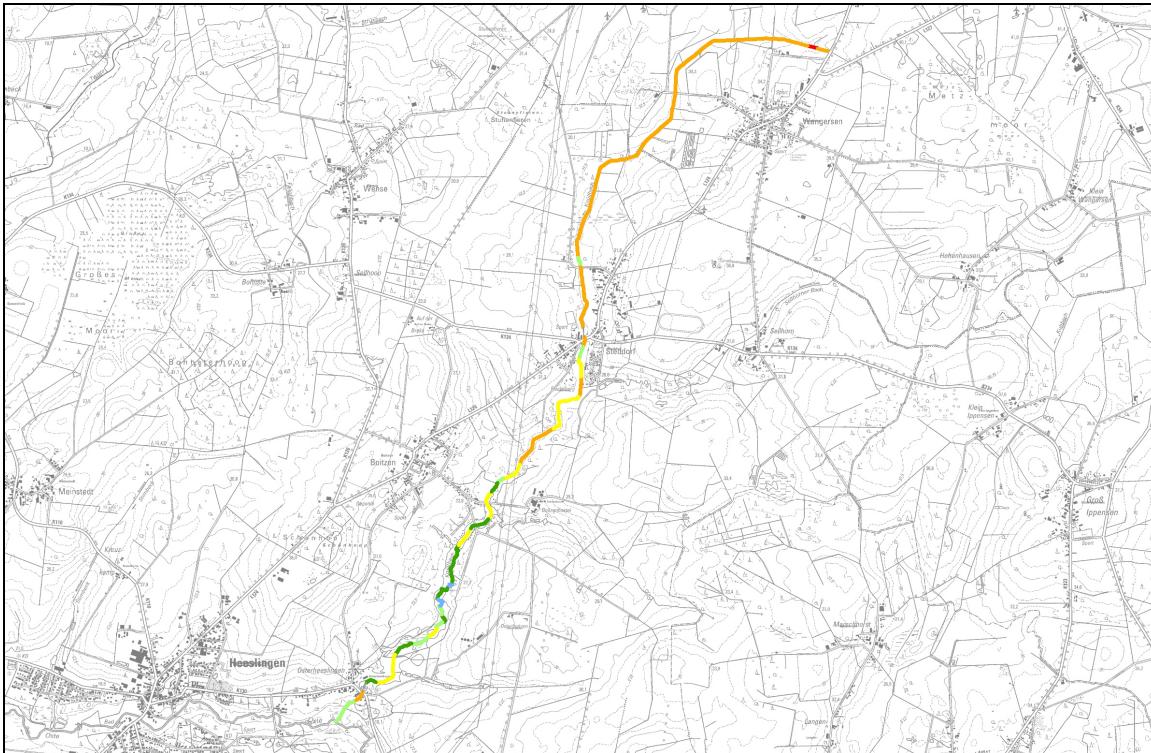
## Bewertung Gewässerstruktur Ufer

Die Uferstrukturen des Knüllbachs sind im Oberlauf bis Boitzenbostel überwiegend sehr stark verändert und nur vereinzelt etwas besser. Unterhalb von Boitzenbostel sind die Uferstrukturen von mäßig bis stark verändert etwas besser. Dort sind z.T. noch Gehölzbestände vorhanden, während diese im restlichen Bereich bis auf wenige Ausnahme fehlen. Dann reichen die Grünland- bzw. Ackernutzung oft bis dicht ans Gewässer. Die Ufer sind dort gekennzeichnet durch Krautfluren/Hochstauden. Maßnahmen zur Aufwertung der Uferstrukturen (z.B. 4.1, 6.6) sind in weiten Bereichen notwendig. Dadurch können Verbesserungen für die biologischen Qualitätskomponenten Fische und Makrozoobenthos erreicht werden.

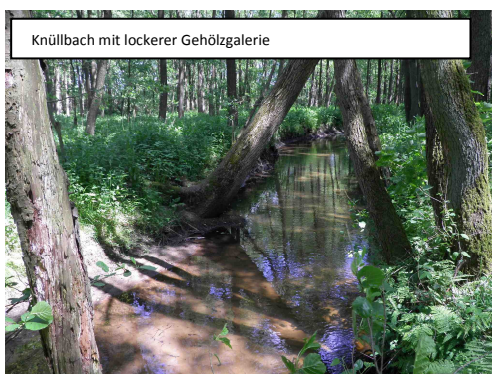
Knüllbach mit lockerer Gehölzgalerie

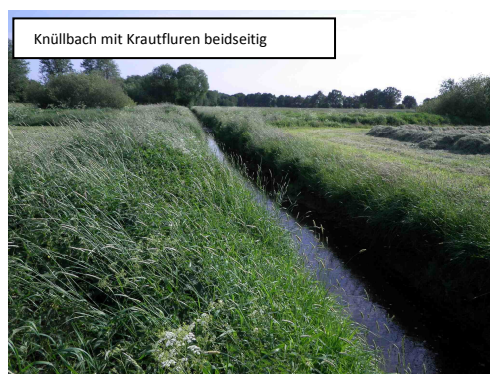
Knüllbach mit Krautfluren beidseitig

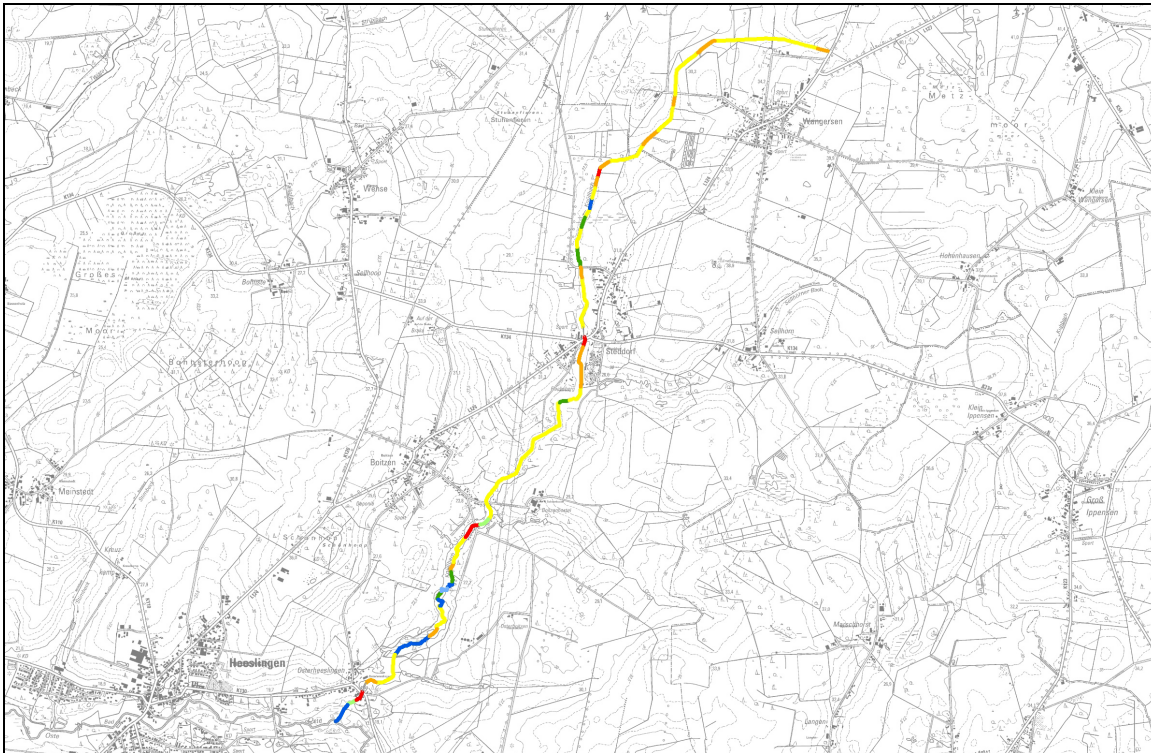
## Strukturveränderung des Gewässerumfeldes bezogen auf den WK gesamt (km und %)

Aufgrund der oftmals intensiven Nutzung im Nahbereich des Knüllbachs (vorwiegend Grünland, z.T. Acker) weist das Gewässerumfeld vorwiegend stark, z.T. auch sehr stark bis vollständig veränderte Strukturen vor allem im Oberlauf auf. Zwischen Osterboitzen und der Mündung gibt es vereinzelt auch unveränderte Abschnitte (z.T. Erlenbruch). In vielen Bereichen sollte als Maßnahme zumindest die Anlage von Gewässerrandstreifen (6.6) erfolgen. Die Verringerungen von Nährstoffeinträgen aus den umliegenden Flächen, auch über Zuflüsse/Gräben, kann dadurch reduziert werden. Dies würde sich positiv auf die biologischen Qualitätskomponenten Diatomeen und Makrophyten auswirken.

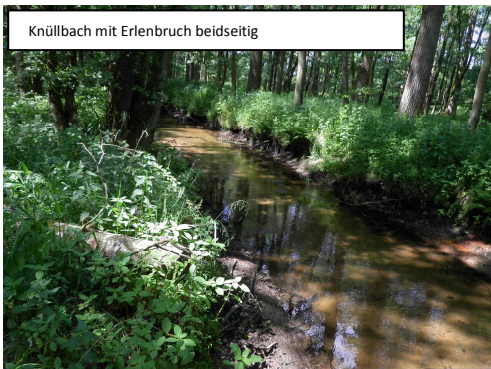
Knüllbach mit Erlenbruch beidseitig

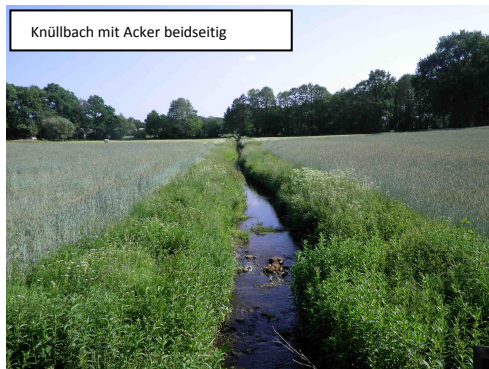
Knüllbach mit Acker beidseitig
