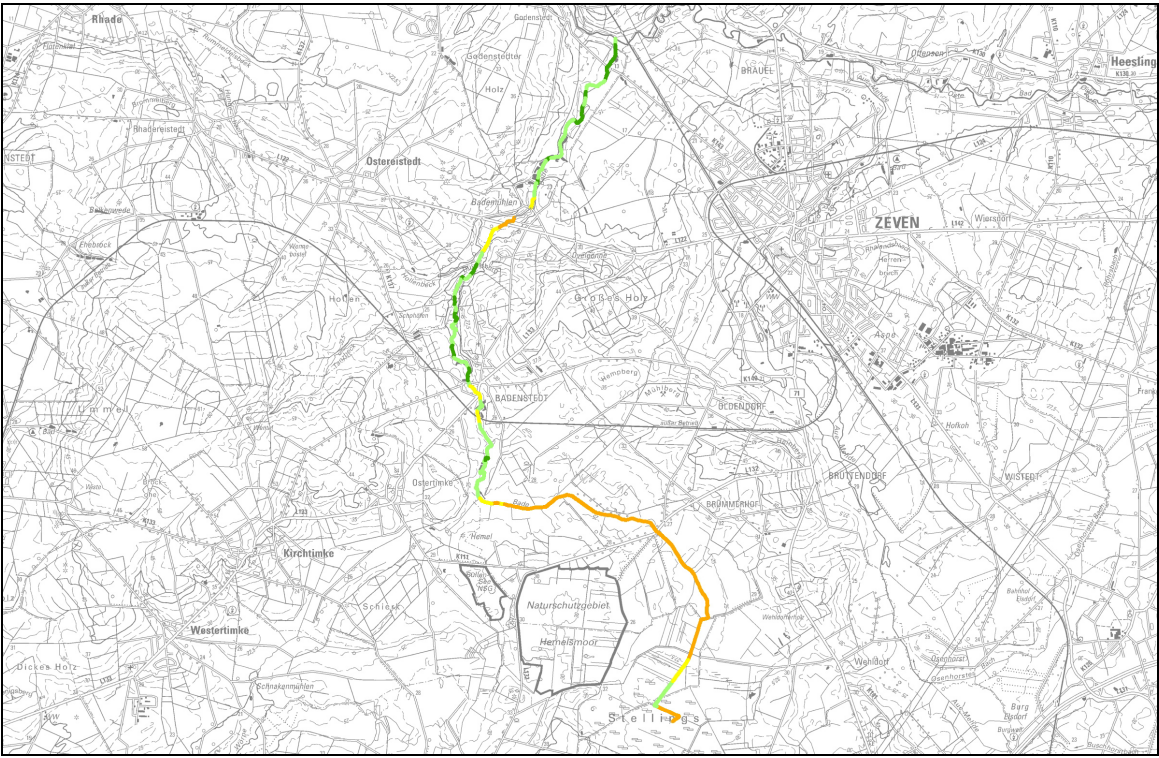
Gesamtbewertung Detailstrukturkartierung (DSK)

| DSK-Gesamtbewertung im WK gesamt (km und %) | | | | | | |
|---|---|---|---|---|---|---|
| Die Bade weist eine deutliche Zweiteilung in der Struktur auf: Der Oberlauf ist bis zur Einmündung des Bullenseeegrabens aufgrund der begradigten Linienführung überwiegend sehr stark verändert, danach sind die Strukturen meist deutlich um 2-3 Klassen besser. Insbesondere in den stark ausgebauten Abschnitten, aber auch in den anderen, sind Verbesserungen u.a. durch Förderung oder Zulassen eigendynamischer Entwicklungen bzw. Vitalisierungen im vorhandenen Profil notwendig. | | | | | | |

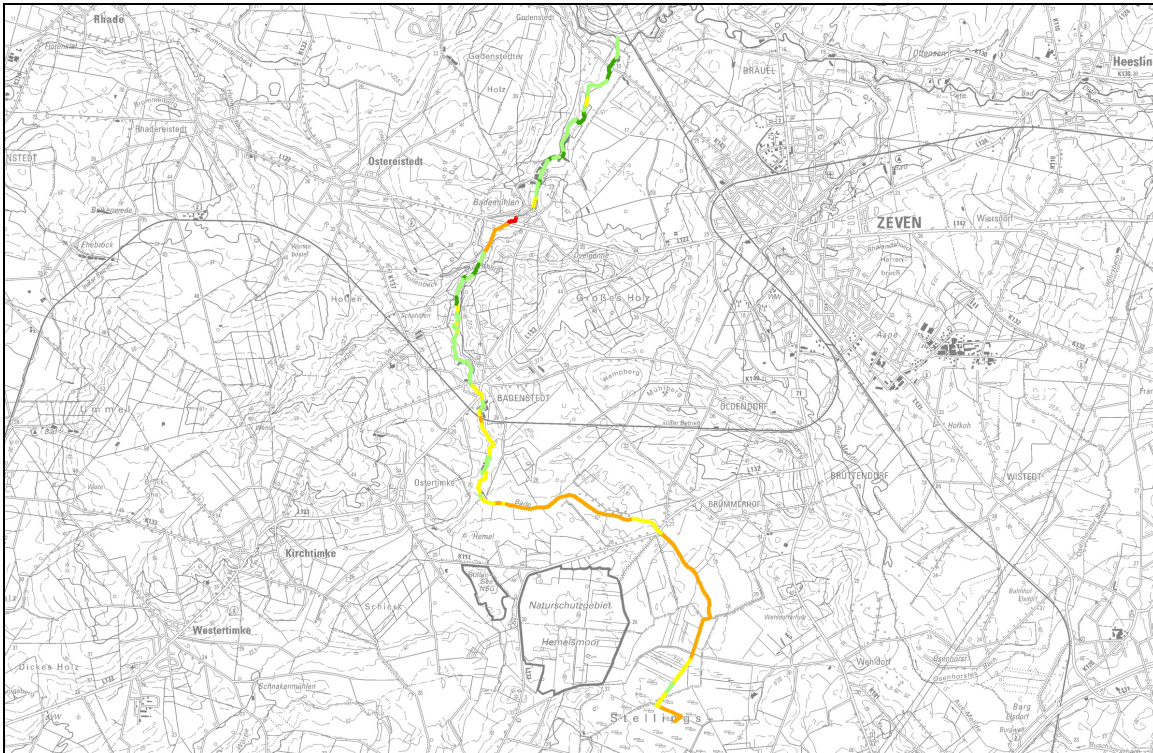
## Bewertung Gewässerstruktur Sohle

Die Sohlstrukturen der Bade sind im Oberlauf überwiegend stark bis sehr stark verändert. Ab Badenstedt gibt es überwiegend deutlich und vereinzelt mäßig veränderte Bereiche. Lediglich im Rückstaubereich des Mühlenwehrs bei Bademühlen sind die Sohlstrukturen ebenfalls sehr stark bis vollständig verändert. Die meisten Abschnitte sind geprägt durch fehlende bzw. nur geringe Kiessubstratanteile und eine geringe bzw. z.T. mäßige Substratdiversität. Maßnahmen zur Aufwertung der Sohlstrukturen (5.1, 5.2, 6.1), d.h. abschnittsweises Einbringen von Kies und Totholz mit positiven Effekten auch für die Tiefenvarianz und Strömungsdiversität und die Reduktion von Sandeinträgen lassen Aufwertungen für die biologischen Qualitätskomponenten Fische und Makrozoobenthos erwarten.

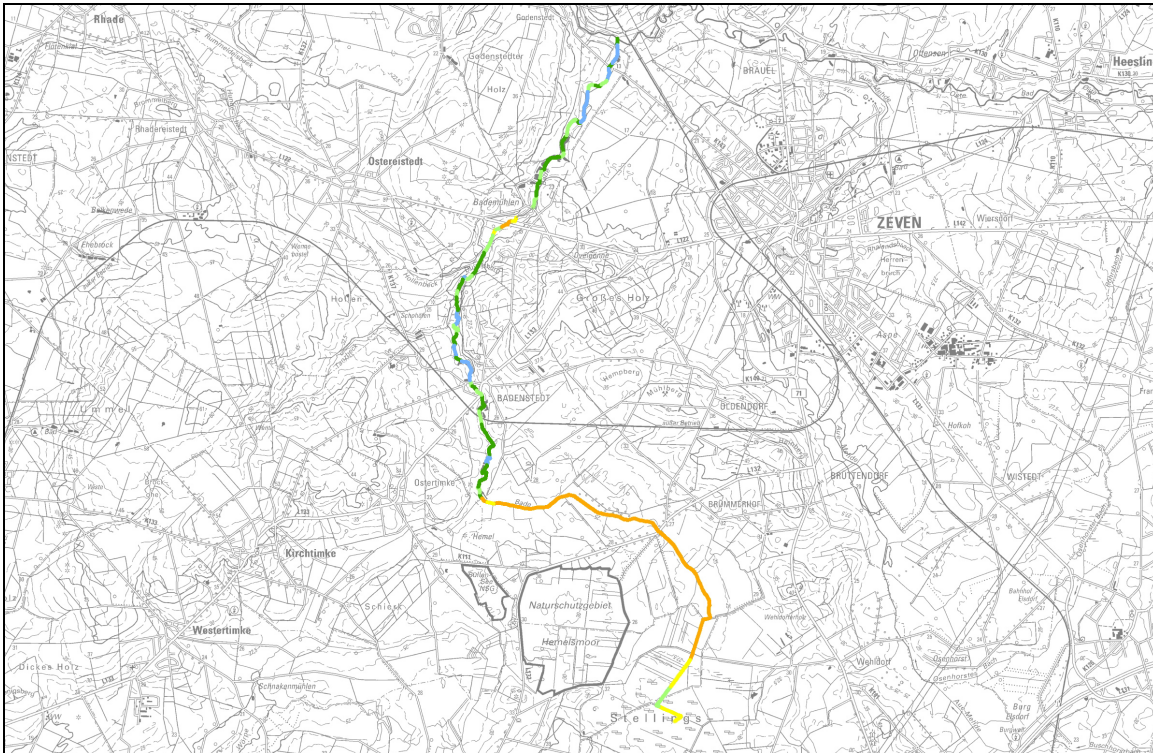
## Bewertung Gewässerstruktur Ufer

Die Uferstrukturen der Bade sind im Oberlauf bis zum Bullenseegraben überwiegend sehr stark verändert. Unterhalb vom Bullenseegraben sind die Uferstrukturen über weite Strecken nur gering bis mäßig verändert. Dort sind z.T. noch Ufergehölze vorhanden, während diese im restlichen Bereich bis auf wenige Ausnahme fehlen. Dann reichen die Grünland- bzw. Ackernutzung oft bis dicht ans Gewässer. Die Ufer sind dort gekennzeichnet durch Krautfluren/Hochstauden. Maßnahmen zur Aufwertung der Uferstrukturen (z.B. 4.1, 6.6) sind insbesondere im Oberlauf notwendig. Dadurch sind Verbesserungen für die biologischen Qualitätskomponenten Fische und Makrozoobenthos möglich.

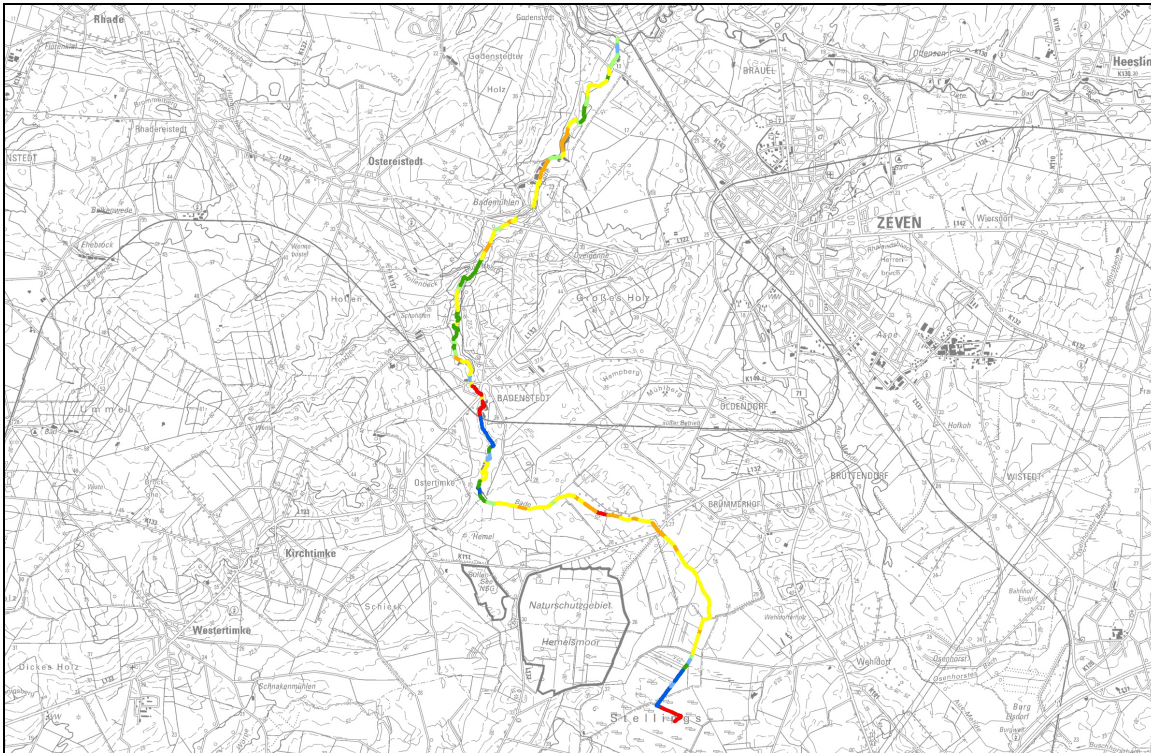
Der größte Anteil des Gewässerumfeldes an der Bade ist stark bis sehr stark verändert aufgrund der oftmals intensiven Nutzung im Nahbereich (vorwiegend Grünland, z.T. Acker). Ober- und unterhalb von Badenstedt gibt es einige Abschnitte mit besseren Strukturen in Gewässernähe. In vielen Bereichen sollte als Maßnahme zumindest die Anlage von Gewässerrandstreifen (6.6) erfolgen. Die Verringerungen von Nährstoffeinträgen aus den umliegenden Flächen, auch über Zuflüsse/Gräben, kann dadurch reduziert werden. Dies würde sich positiv auf die biologischen Qualitätskomponenten Diatomeen und Makrophyten auswirken.

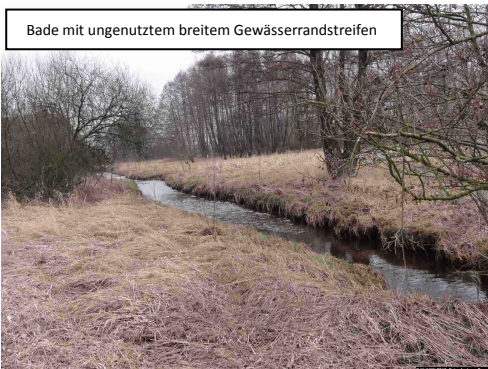
Bade mit ungenutztem breitem Gewässerrandstreifen

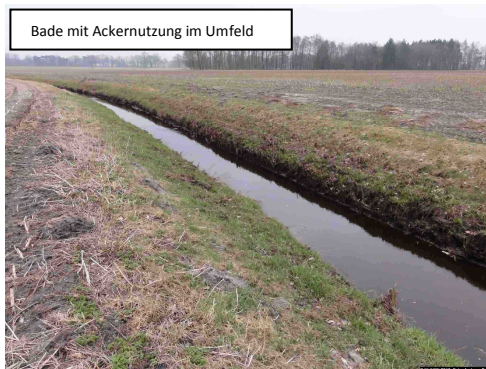
Bade mit Ackernutzung im Umfeld
