Der WK "Bever Abschnitt oh. Mündung" erreicht noch nicht das gute ökologische Potenzial, dies gilt für alle untersuchten biologischen Qualitätskomponenten. Dieser Abschnitt der Bever besitzt noch einen naturnahen Verlauf. Er liegt allerdings auch im Rückstaubereich des Wehrs in Bremervörde und wird in der Wasserbeschaffenheit geprägt durch den oberhalb liegenden Einzugsbereich. Sinnvolle Maßnahmen in diesem Abschnitt wären die Entwicklung zusätzlicher Ufergehölze (Beschattung), die Einrichtung von Gewässerrandstreifen und die Schaffung zusätzlicher Strukturen durch Totholz im Gewässer. Weiterhin sollte eine ökologisch angepasste / Gewässer schonende Unterhaltung angestrebt werden.

## WK 30024 Bever (Abschnitt oh. Mündung)

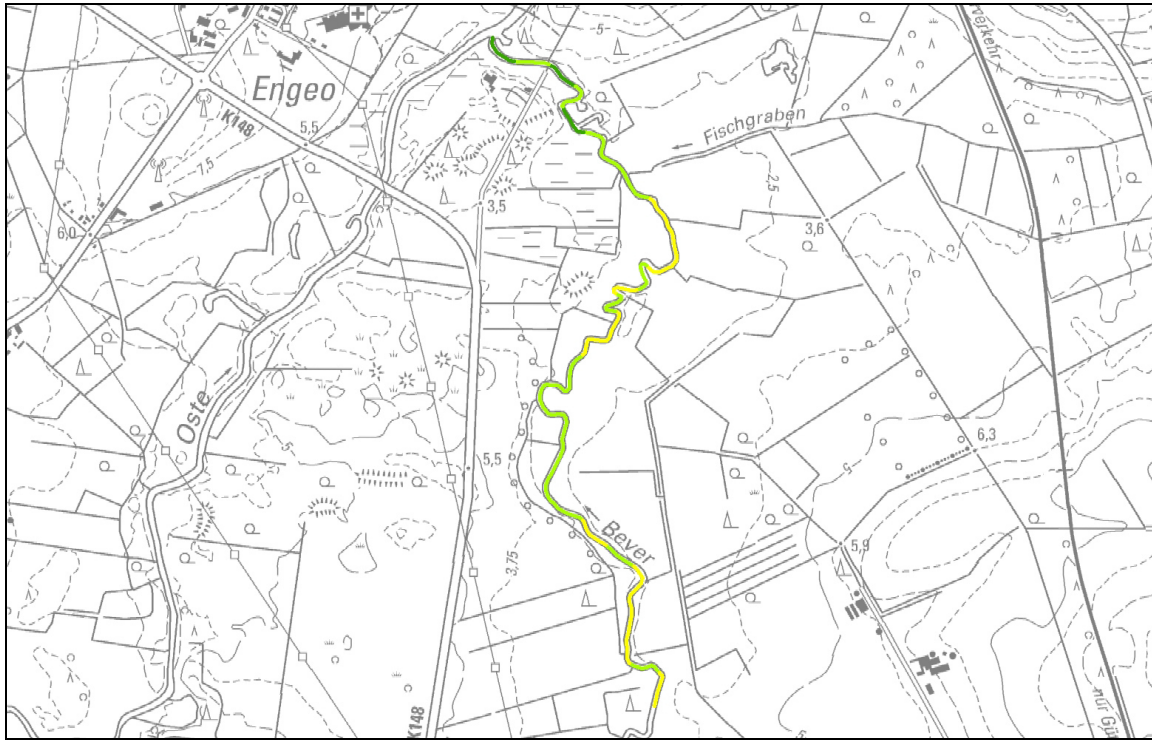
### Gesamtbewertung Detailstrukturkartierung (DSK)

Der größte Anteil dieses Beverabschnitts ist deutlich bis stark verändert. Lediglich oberhalb der Mündung liegen drei Abschnitte mit nur mäßiger Veränderung. Die Linienführung ist auf ca. der Hälfte des Bereichs geschlängelt bis mäandrierend. Wegen des Rückstaus vom Wehr Bremervörde ist aber keine Strömungsdiversität vorhanden, so dass kaum eigendynamische Entwicklungen möglich sind.

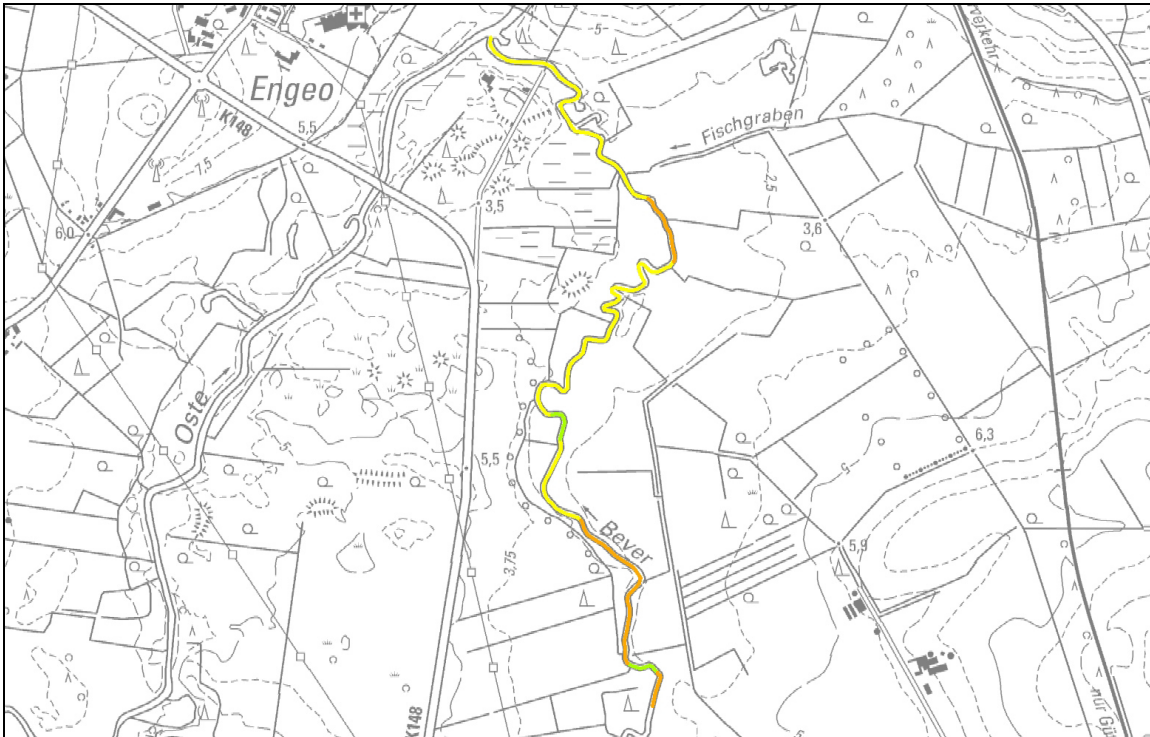
## Bewertung Gewässerstruktur Sohle

Die Sohlstrukturen sind hier im Unterlauf der Bever überwiegend stark verändert. Die Abschnitte sind geprägt durch eine geringe Substratdiversität. Maßnahmen zur Aufwertung der Sohlstrukturen (5.2, 5.3), d.h. abschnittsweises Einbringen bzw. Belassen von Totholz mit positiven Effekten auch für die Tiefenvarianz und in geringem Maße die Strömungsdiversität lassen Aufwertungen für die biologischen Qualitätskomponenten Fische und Makrozoobenthos erwarten.

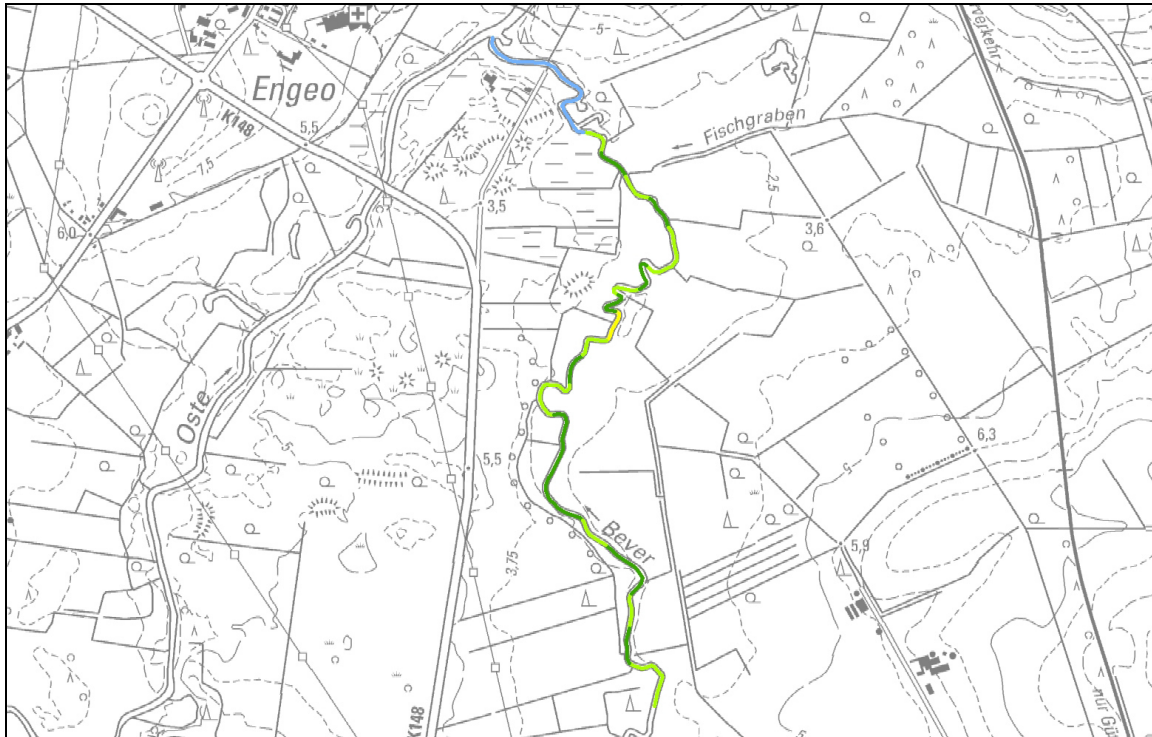
Strukturveränderung des Ufers im WK gesamt (km und %)

Die Uferstrukturen an der Bever sind hier überwiegend mäßig bis deutlich verändert und oberhalb der Mündung nur gering verändert. Ufergehölze fehlen in einigen Bereichen. Die Grünlandnutzung reicht oft bis dicht ans Ufer. Bei fehlenden Ufergehölzen sind die Ufer durch Krautfluren/Hochstauden gekennzeichnet. Maßnahmen zur Verbesserung der Uferstrukturen (z.B. 4.2, 6.6) sind in Abschnitten notwendig. Dadurch sind Aufwertungen für die biologischen Qualitätskomponenten Fische und Makrozoobenthos zu erreichen.

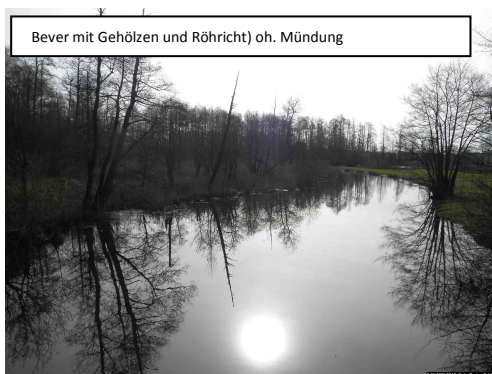
Bever mit Gehölzen und Röhricht) oh. Mündung

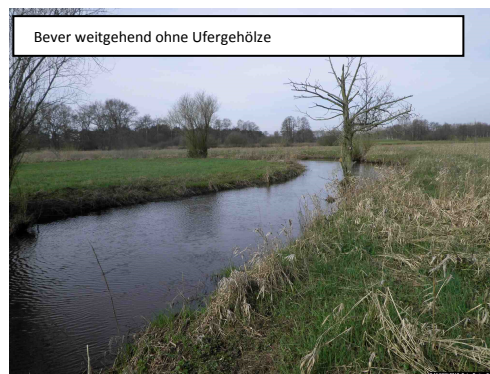
Bever weitgehend ohne Ufergehölze

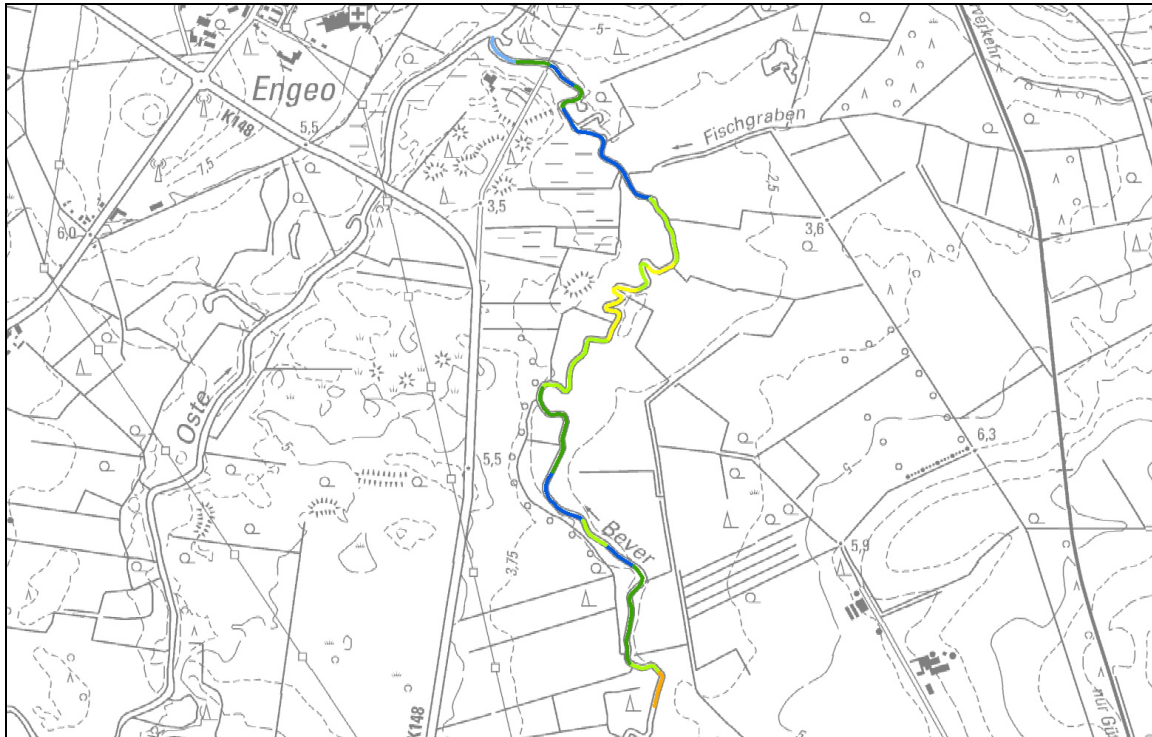
Strukturveränderung des Gewässerumfeldes bezogen auf den WK gesamt (km und %)

Der größte Anteil des Gewässerumfeldes in diesem Beverabschnitt ist unverändert bis mäßig verändert. In den anderen Bereichen sollte als Maßnahme zumindest die Anlage von Gewässerrandstreifen (6.6) erfolgen. Die Verringerungen von Nährstoffeinträgen aus den umliegenden Flächen kann dadurch reduziert werden. Dies würde sich positiv auf die biologischen Qualitätskomponenten Diatomeen und Makrophyten auswirken.

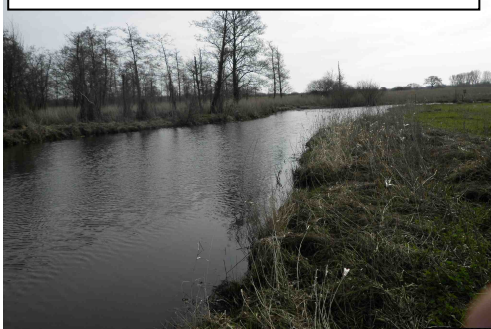
Bever mit breiter Röhricht-/Gehölzfläche im Randbereich

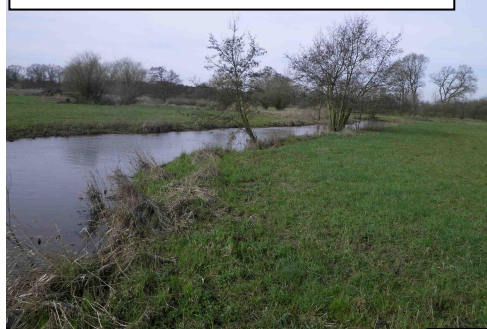
Bever mit Grünlandnutzung beidseitig
