WK 30076 Bever (bis auf Abschnitt oh. Mündung)

Gesamtbewertung Detailstrukturkartierung (DSK)

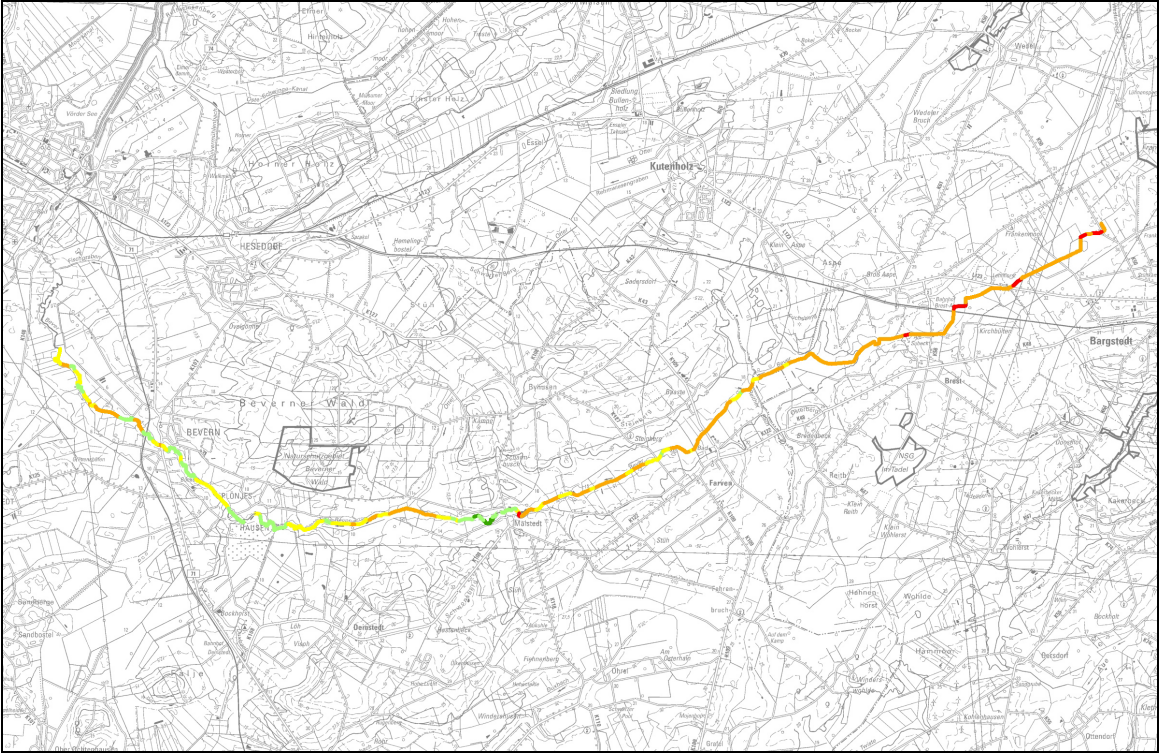
| DSK-Gesamtbewertung im WK gesamt (km und %) | | | | | | |
|---|---|---|---|---|---|---|
| <p>Der größte Anteil der Bever (56 %) ist sehr stark bis vollständig verändert. Dies betrifft vor allem den Abschnitt oberhalb von Malstedt. Dort ist die durch Ausbau begradigte Linienführung (gerade-gestreckt) bestimmend. Lediglich im Abschnitt unterhalb von Malstedt sind einzelne Abschnitte nur als mäßig verändert eingestuft. In den stark ausgebauten Abschnitten sind Verbesserungen u.a. durch Förderung oder Zulassen eigendynamischer Entwicklungen bzw. Vitalisierungen im vorhandenen Profil notwendig.</p> | | | | | | |

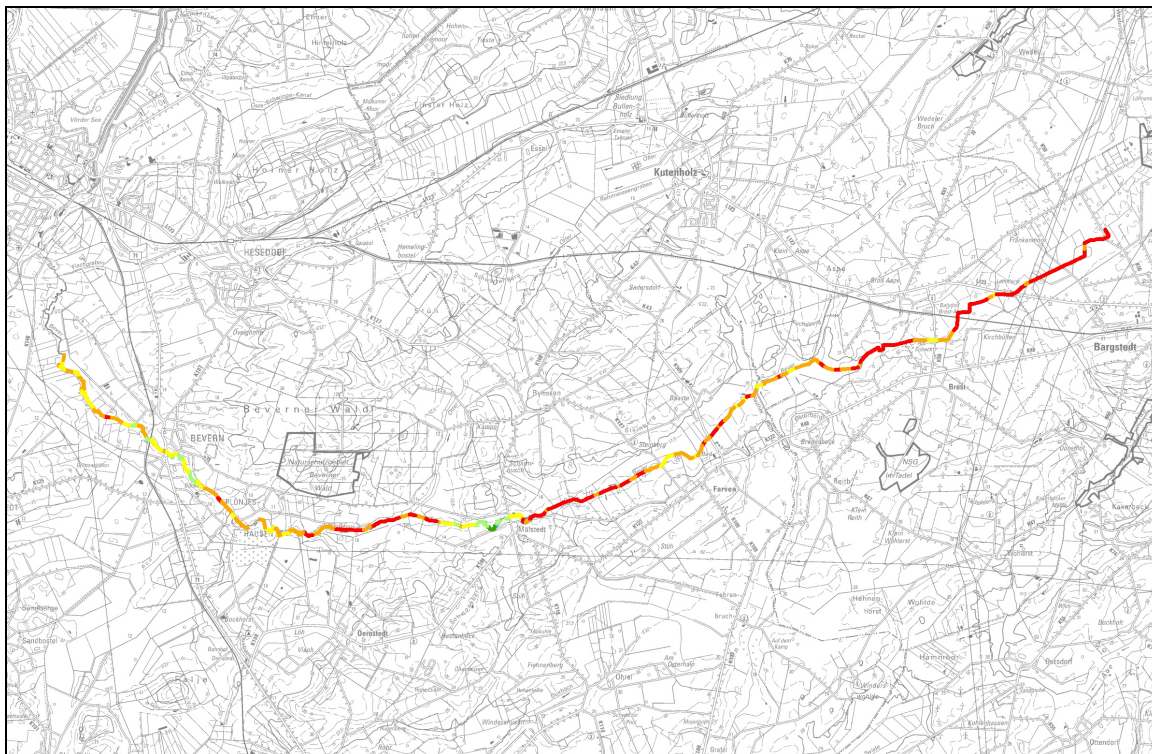
## Bewertung Gewässerstruktur Sohle

Die Sohlstrukturen in der Bever sind überwiegend sehr stark oder vollständig verändert. Die Abschnitte sind geprägt durch eine geringe Substratdiversität. Maßnahmen zur Aufwertung der Sohlstrukturen (5.1, 5.2, 6.1), d.h. abschnittsweises Einbringen bzw. Belassen von Kies und Totholz mit positiven Effekten auch für die Tiefenvarianz und die Strömungsdiversität und die Reduktion von Sandeinträgen/Sandtrieb lassen Aufwertungen für die biologischen Qualitätskomponenten Fische und Makrozoobenthos erwarten.

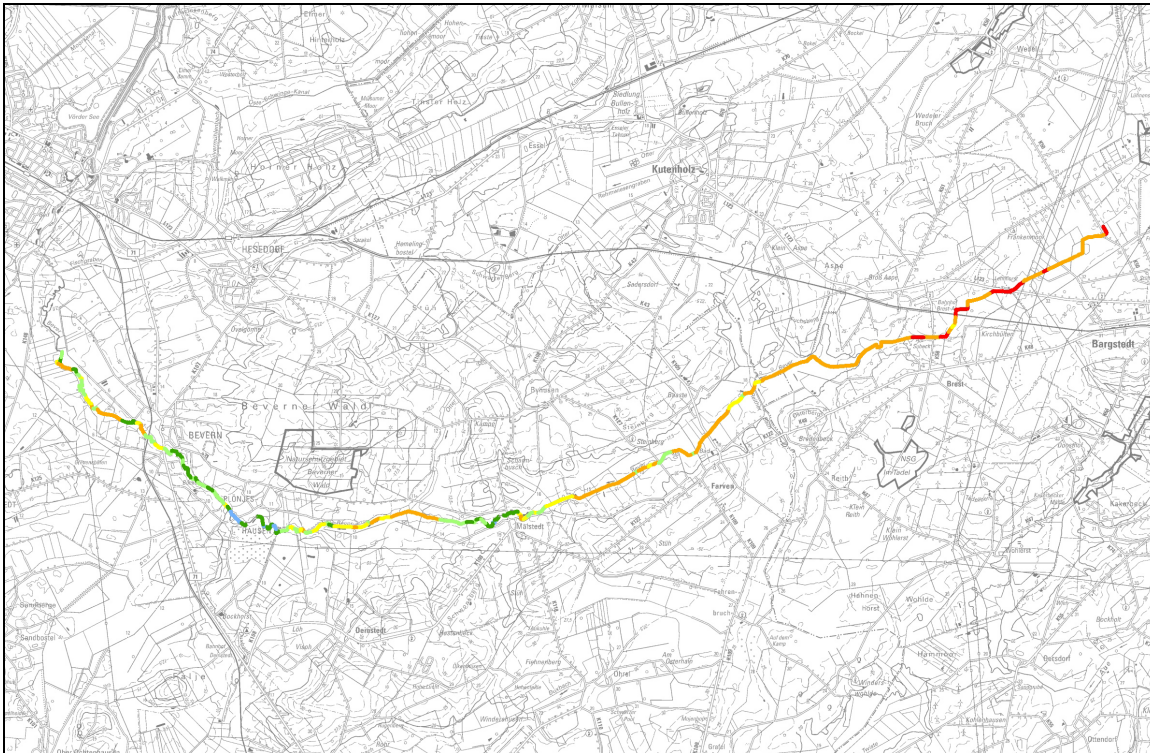
Strukturveränderung des Ufers im WK gesamt (km und %)

Die Uferstrukturen an der Bever sind zu fast 50 % sehr stark verändert. Ufergehölze fehlen dort weitgehend. Naturnähere Uferstrukturen lassen sich nur in kurzen Abschnitten unterhalb von Malstedt, bei Plönjeshausen und oberhalb von Bevern finden. Die Grünlandnutzung reicht oft bis dicht ans Ufer. Bei fehlenden Ufergehölzen sind die Ufer durch Krautfluren/Hochstauden gekennzeichnet. Maßnahmen zur Verbesserung der Uferstrukturen (z.B. 4.1, 6.6) sind in vielen Abschnitten notwendig. Dadurch sind Aufwertungen für die biologischen Qualitätskomponenten Fische und Makrozoobenthos zu erreichen.

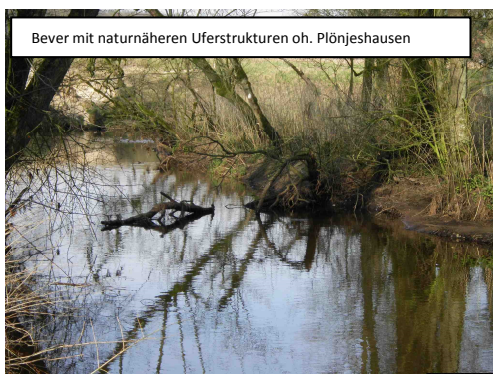
Bever mit naturnäheren Uferstrukturen oh. Plönjeshausen

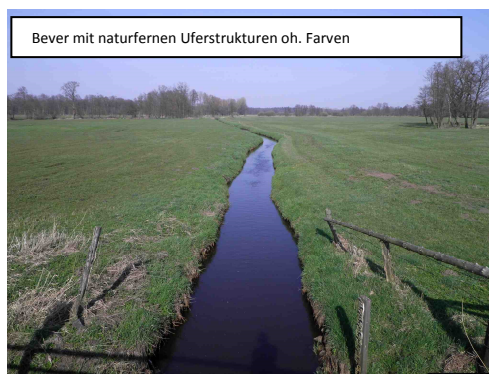
Bever mit naturfernen Uferstrukturen oh. Farven

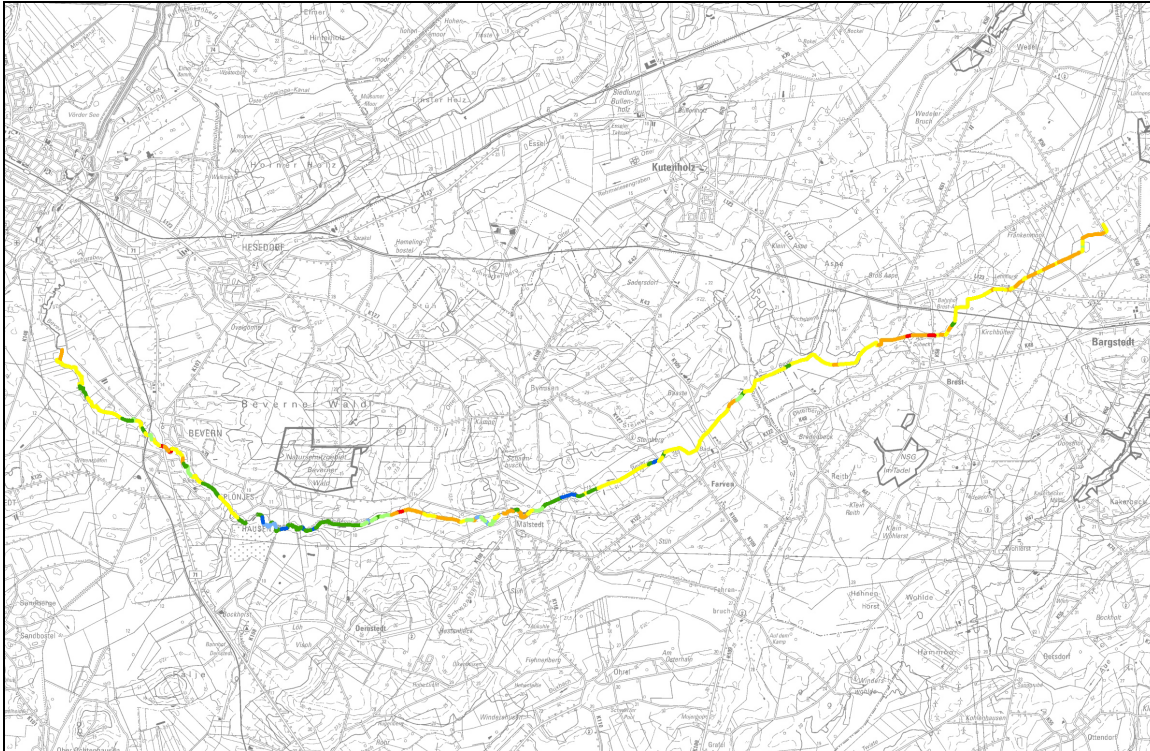
## Strukturveränderung des Gewässerumfeldes bezogen auf den WK gesamt (km und %)

Der größte Anteil des Gewässerumfeldes an der Bever ist stark bis sehr stark verändert aufgrund der intensiven Nutzung im Nahbereich (vorwiegend Grünland, z.T. Acker). Lediglich im Bereich oberhalb von Plönjeshausen und bei Malstedt sind die Bewertungen aufgrund keiner bzw. geringer Nutzung direkt an der Bever besser. In vielen Bereichen sollte als Maßnahme zumindest die Anlage von Gewässerrandstreifen (6.6) erfolgen. Die Verringerungen von Nährstoffeinträgen aus den umliegenden Flächen kann dadurch reduziert werden. Dies würde sich positiv auf die biologischen Qualitätskomponenten Diatomeen und Makrophyten auswirken.

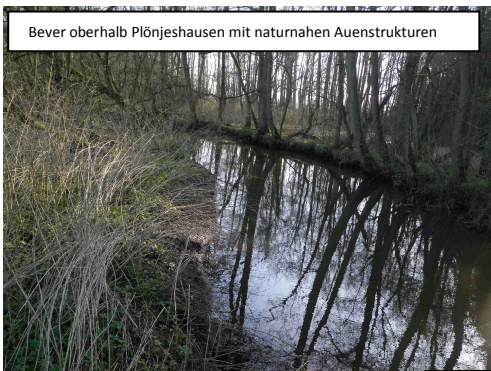
Bever oberhalb Plönjeshausen mit naturnahen Auenstrukturen

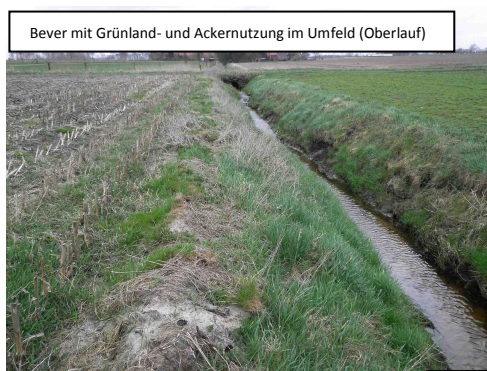
Bever mit Grünland- und Ackernutzung im Umfeld (Oberlauf)
