## Stammdaten

| Alte Wasserkörper Nr. | 32002 |

WK 32002 Vechte Nordhorn-Neuenhaus

Gesamtbewertung Detailstrukturkartierung (DSK)

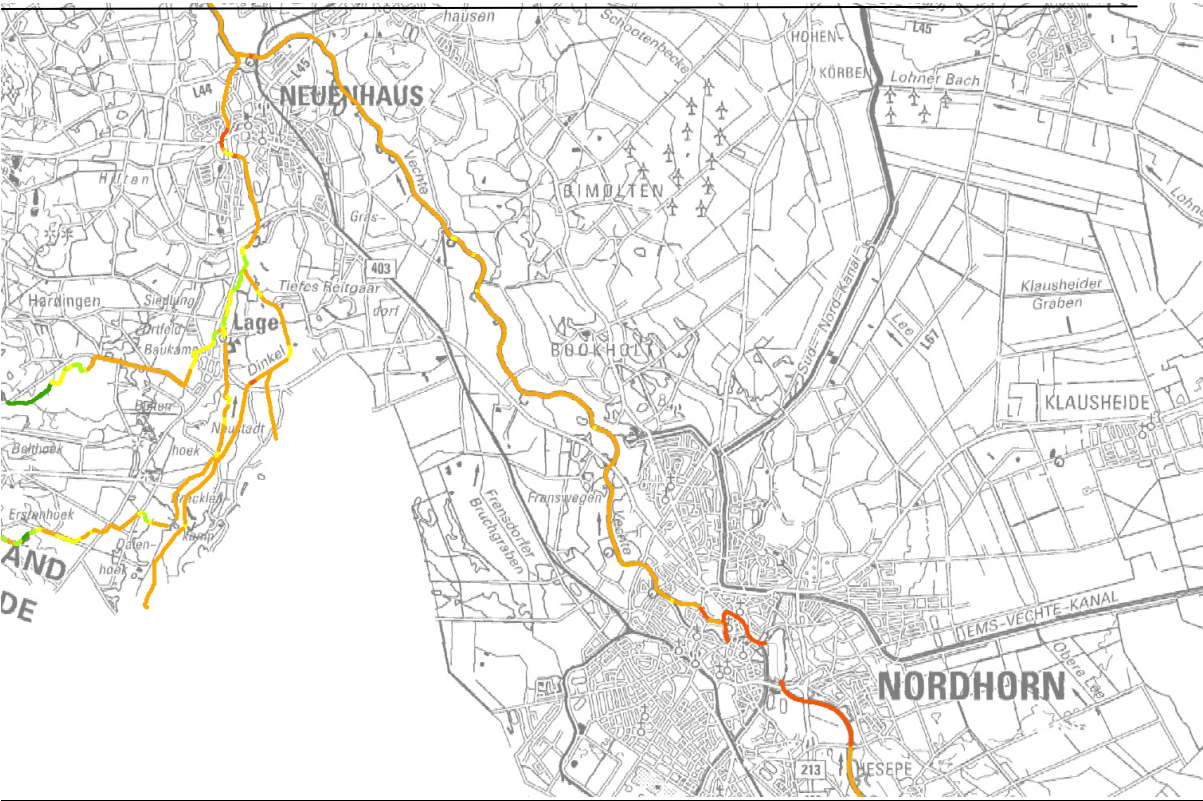
| DSK-Gesamtbewertung im WK gesamt (km und %) | | | | | | |
|---|---|---|---|---|---|---|
| Die Vechte zwischen Nordhorn und Neuenhaus ist durch Begradigung, Ausbau zum Trapezprofil und Stauregulierung (Kulturstau) überwiegend sehr stark verändert. Im Stadtbereich Nordhorn kommt durch das Oelmühlen- und das Kornmühlenwehr auch noch ein sehr starker Rückstau und die Bebauung der Aue hinzu, so dass die Vechte hier alle typischen Charakteristika eines sandgeprägten Tieflandflusses verloren hat und als vollständig verändert bezeichnet werden muss. | | | | | | |

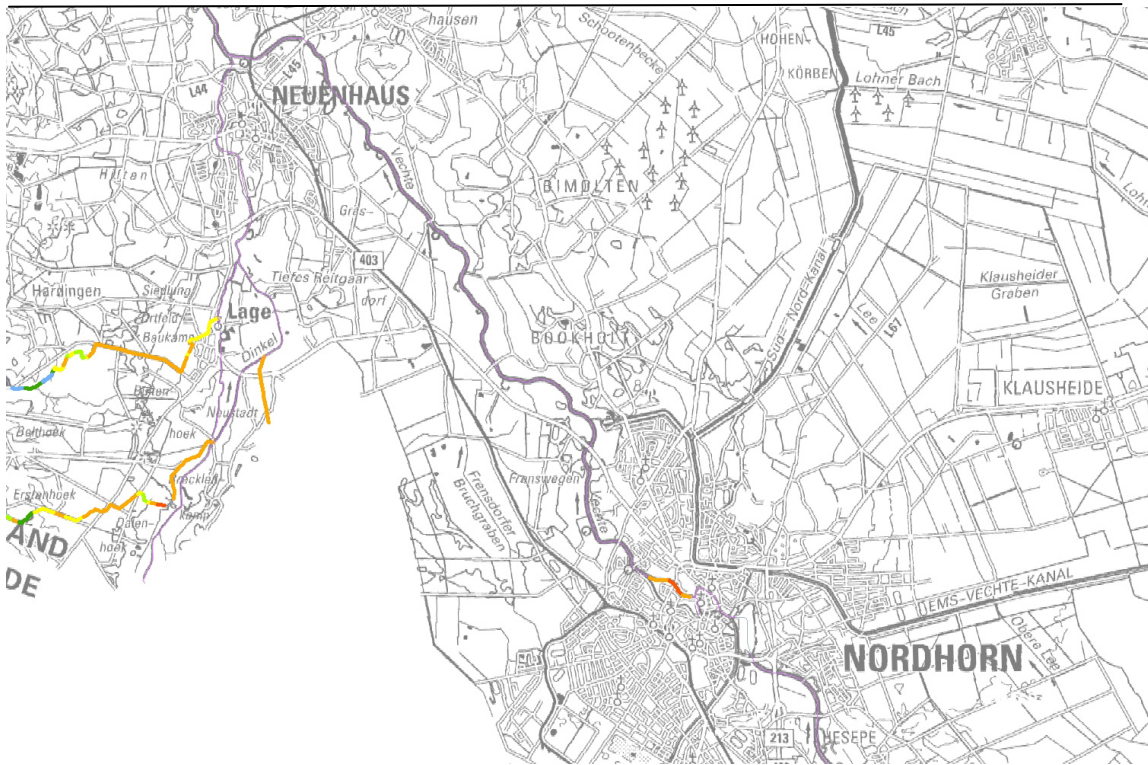
## Bewertung Gewässerstruktur Sohle

96 % der Gewässersohle konnte auf Grund von Gewassertiefe und Trübung nicht kartiert werden. An der Messstelle Frenzwegen bei Nordhorn ist die Sohle sandig / schlammig mit Gasentwicklung, was auf Faulschlamm Ablagerungen hinweist. Da die Vechte durchgehend staureguliert ist, dürfte die Sohlbeschaffenheit überall ähnlich sein. Vor allem in Bereichen mit starkem Rückstau ist mit Schlammablagerungen zu rechnen. Erst nach Wiederherstellung geeigneter Strömungsverhältnisse könnten sich durch Einbau von Totholz oder Kies naturnahe Tiefen-, Breiten- und Strömungsvarianz entwickeln. Dies würde sich positiv auf die biologischen QE Fische und MZB auswirken.

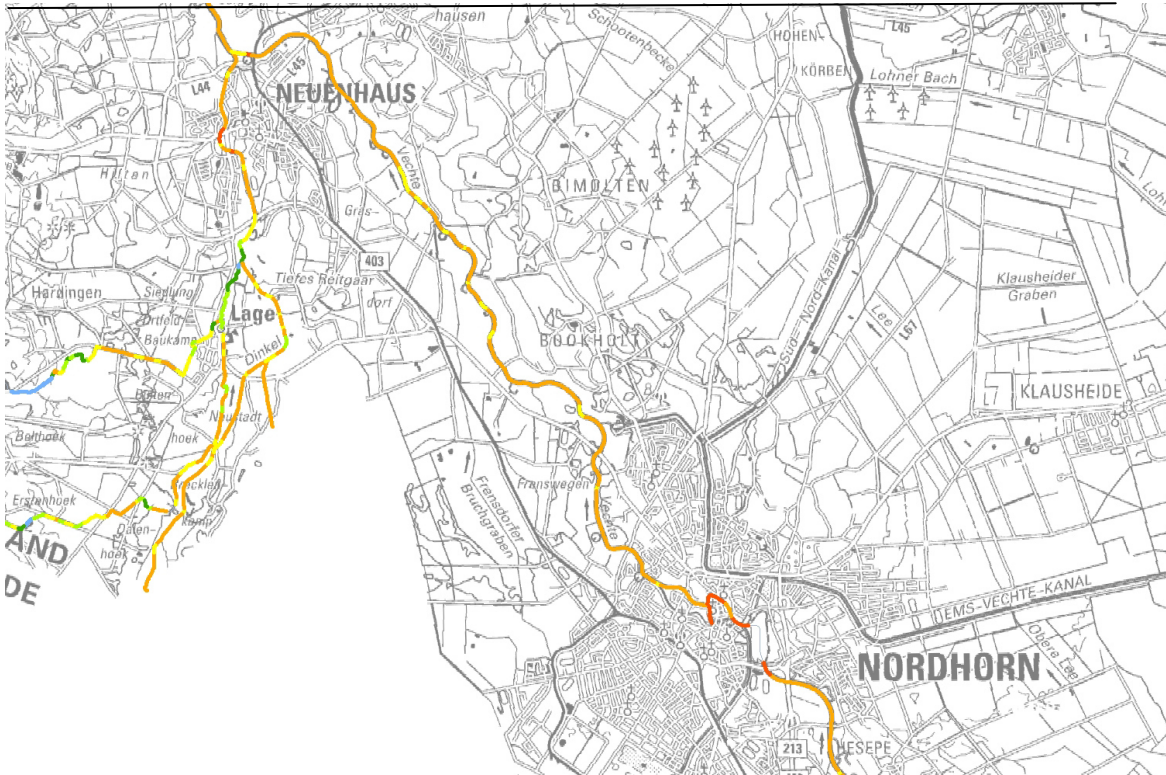
## Bewertung Gewässerstruktur Ufer

Durch den Ausbau zum Regelprofil, die Befestigung des Ufers mit Steinschüttung, Unterdrückung von Erosionsprozessen durch Stauhaltung und Unterhaltung, ist das Ufer sehr monoton und strukturarm. Maßnahmen zur Aufwertung der Uferstruktur durch eigendynamische Prozesse ( 2.5, 2.6 ) sind jedoch nur außerhalb der starken Rückstaubereiche sinnvoll. Auch durch die Entwicklung eines lichten standorttypischen Gehölzsaumes in Höhe des Mittelwassers beidseitig des Gewässers (4.2) können Uferstrukturen geschaffen werden. Hierdurch sind Aufwertungen für die biologischen QE Fische, MZB und MP zu erwarten.

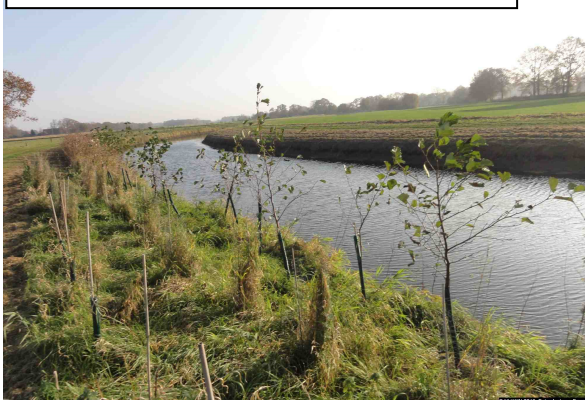
Anpflanzungen von Erlen auf der Böschungskante bei Neuenhaus

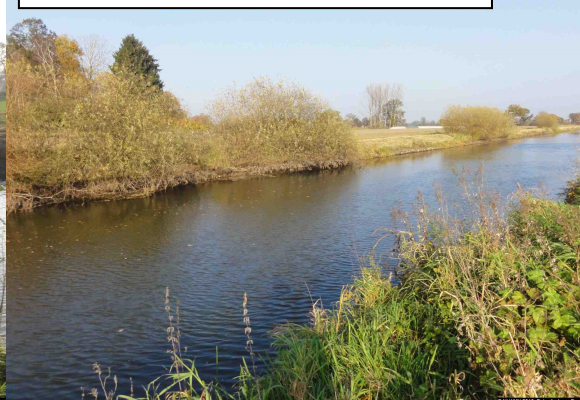
Natürliches Ufergehölz auf MW Höhe bei Neuenhaus

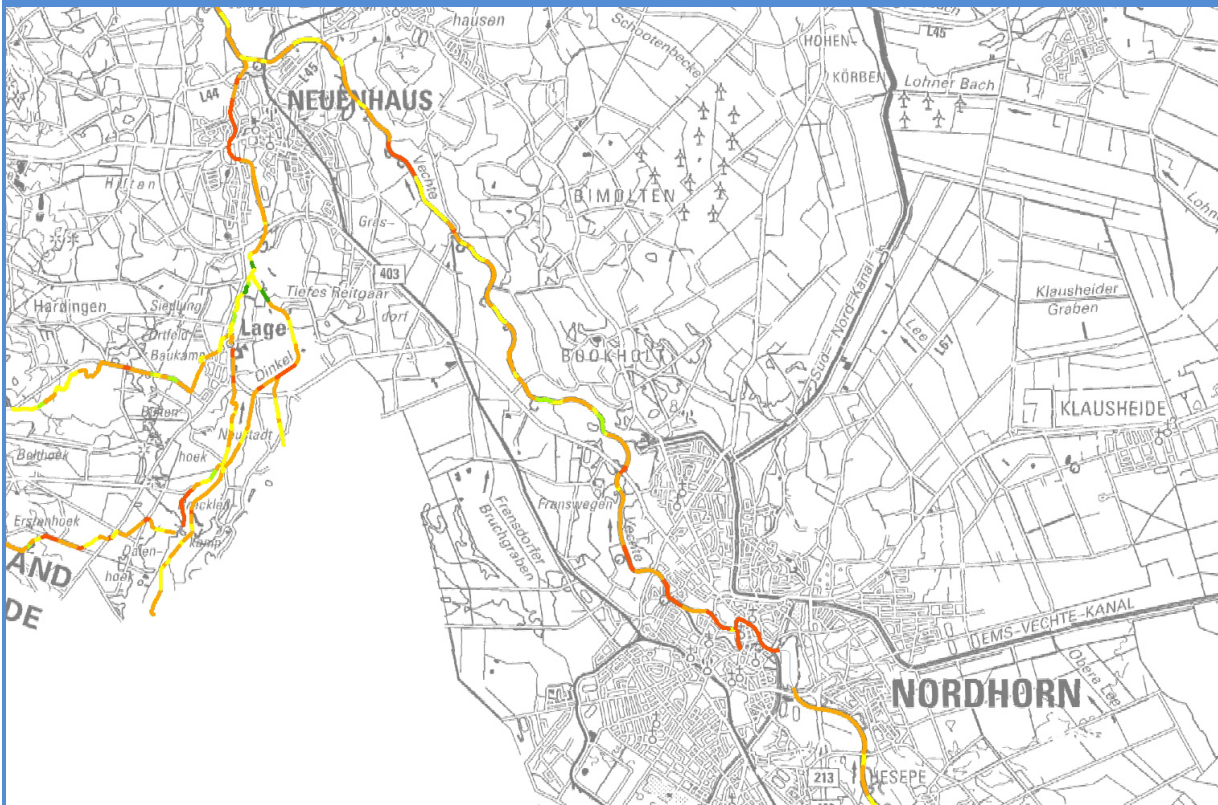
### Land

Der überwiegende Teil dieses Teils der Vechte (ca. 70 %) ist durch landwirtschaftliche Nutzung geprägt, ca. 30 % sind der Stadt Nordhorn zuzurechnen. Dort sind auf Grund der Bebauung kaum Aue-Maßnahmen umsetzbar.

In den landwirtschaftlich geprägten Abschnitten, sollten - dort wo sie fehlen - Randstreifen von mehr als den gesetzlich geforderten 5 m ausgewiesen und mittelfristig ein lichter standorttypischer Gehölzsaum in MW Höhe auf beiden Seiten des Gewässers angesiedelt werden. Auch der Anschluss von Altarmen sowie die Anlage von Auen und Auwald sollte geprüft werden.

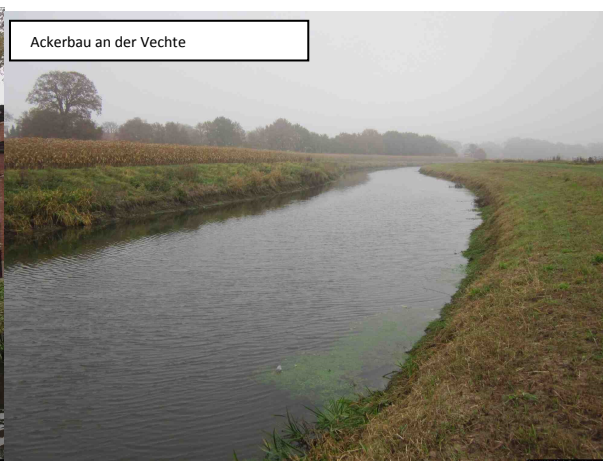
Ackerbau an der Vechte
