## Stammdaten

WK 32003 Vechte Neuenhaus - Laar

Gesamtbewertung Detailstrukturkartierung (DSK)

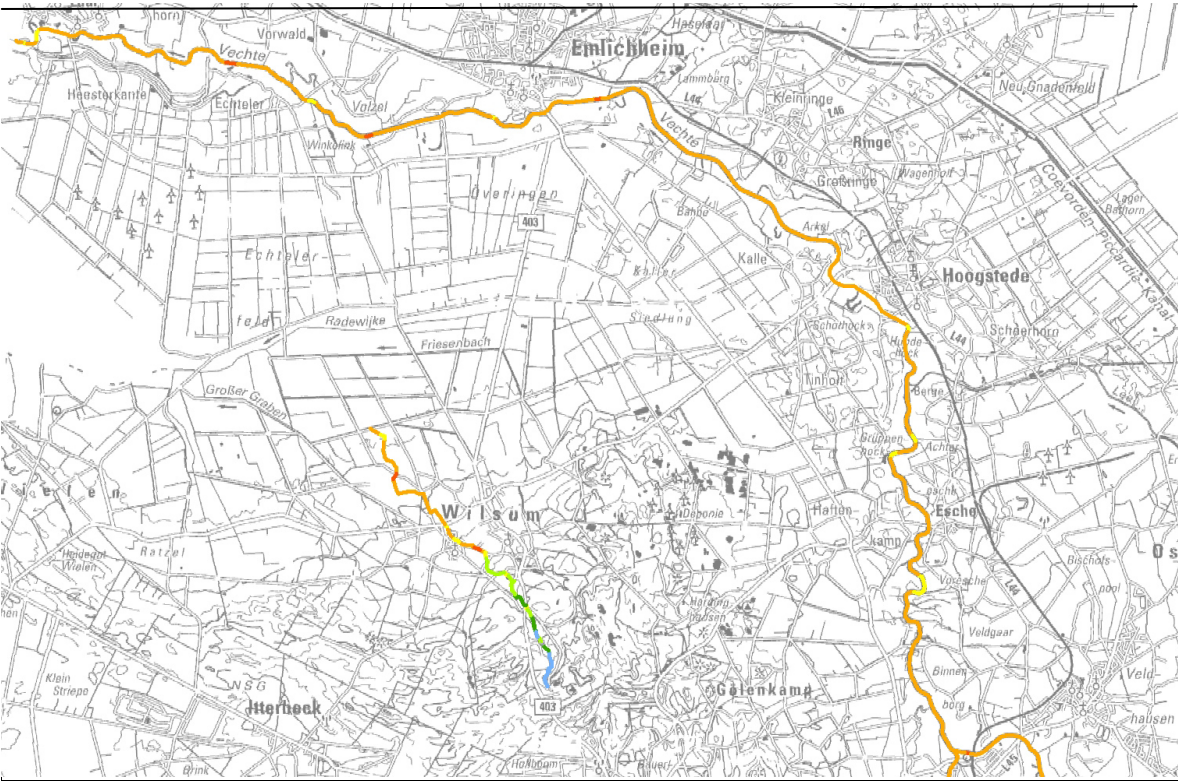
Die Vechte zwischen Neuenhaus und Laar ist durch Begradigung, Ausbau zum Trapezprofil- teilweise mit Verwallung- sowie Stauregulierung (Kulturstau) überwiegend sehr stark verändert. Ziel aller Maßnahmen sollte daher die Herstellung möglichst natürlicher Fließdynamik bei Durchgängigkeit und gleichzeitiger Erhöhung der Strukturvielfalt in Sohle/ Ufer/ Umfeld sein.

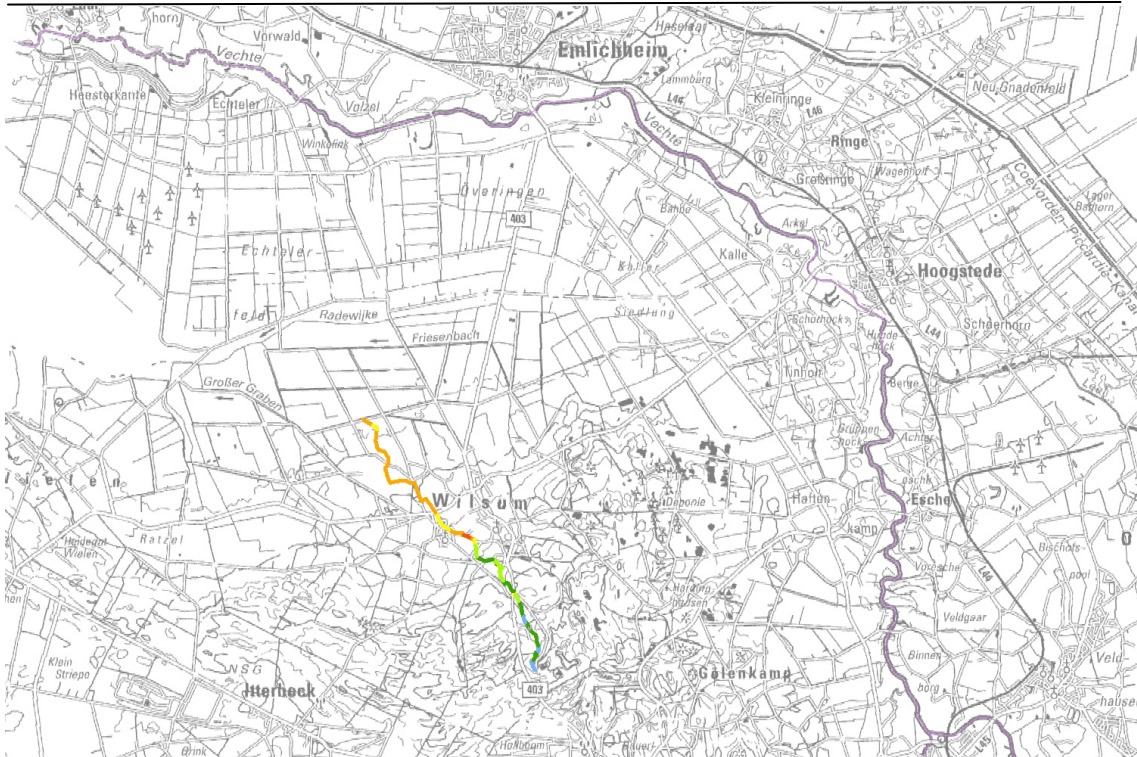
## Bewertung Gewässerstruktur Sohle

Gewässersohle konnte auf Grund von Gewässertiefe und Trübung nicht kartiert werden. An der Messstellen Emlichheim und Laar ist die Gewässersohle sandig / schlammig mit Gasentwicklung, was auf Faulschlamm Ablagerungen hinweist. Da die Vechte durchgehend staureguliert ist, dürfte die Sohlbeschaffenheit überall ähnlich sein. Vor allem in Bereichen mit starkem Rückstau ist mit Schlammablagerungen zu rechnen. Erst nach Wiederherstellung geeigneter Strömungsverhältnisse könnten sich durch Einbau von Totholz oder Kies naturnahe Tiefen-, Breiten- und Strömungsvarianz entwickeln. Dies würde sich positiv auf die biologischen QE Fische und MZB auswirken.

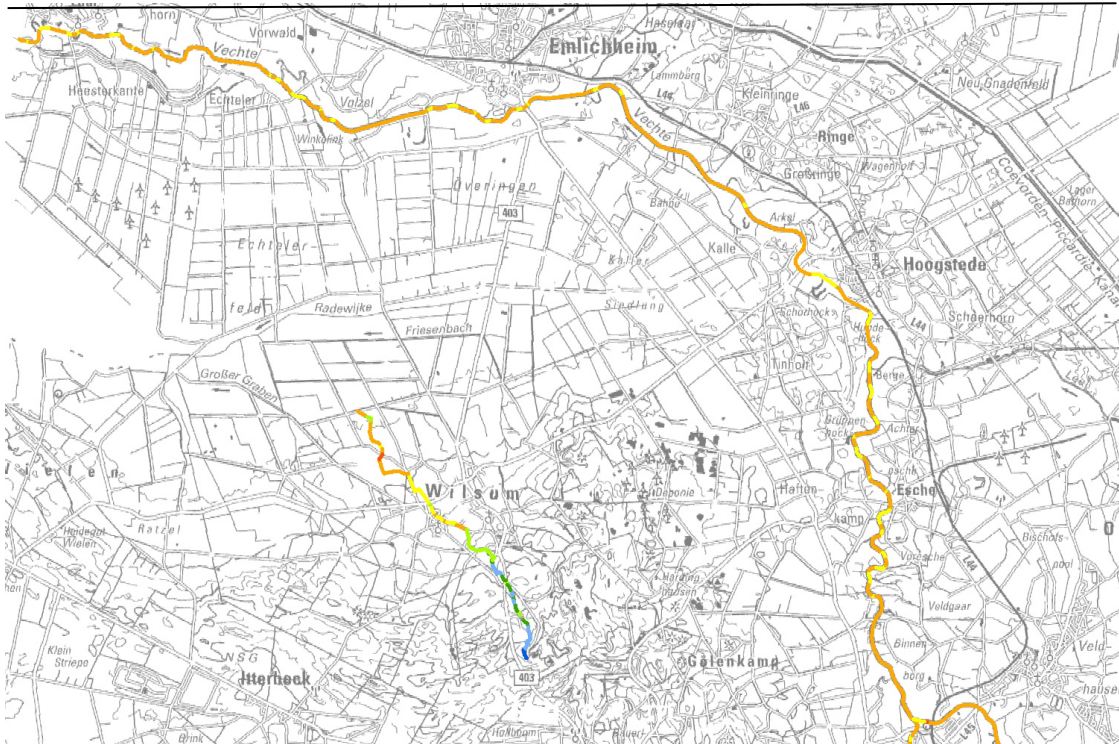
## Bewertung Gewässerstruktur Ufer

Durch den Ausbau zum Regelprofil, die Befestigung des Ufers mit Steinschüttung, Unterdrückung von Erosionsprozessen durch Stauhaltung und Unterhaltung, ist das Ufer sehr monoton und strukturarm. Maßnahmen zur Aufwertung der Uferstruktur durch eigendynamische Prozesse ( 2.5, 2.6 ) sind jedoch nur außerhalb der starken Rückstaubereiche sinnvoll. Auch durch die Entwicklung eines lichten standorttypischen Gehölzsaumes in MW Höhe auf beiden Seiten des Gewässers (4.2) können Uferstrukturen geschaffen werden. Mit zunehmender Gewässergröße werden Weiden aspektbestimmend. Hierdurch sind Aufwertungen für die biologischen QE Fische, MZB und MP zu erwarten.

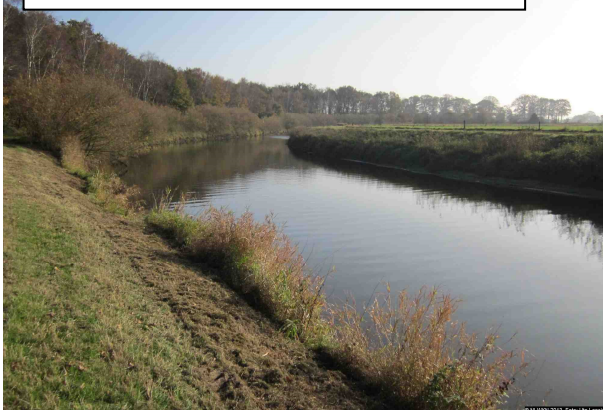
Natürlicher Uferbewuchs mit Weiden (NSG Brünasheide)

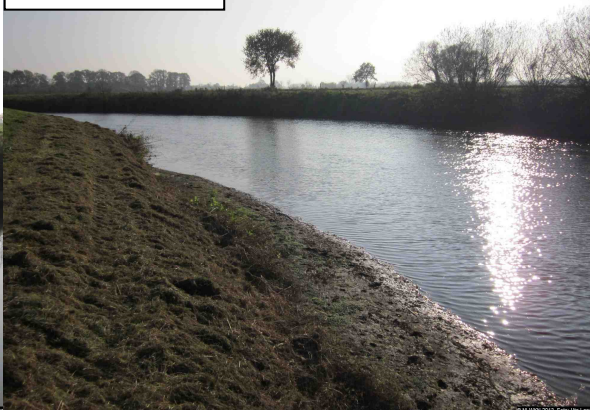
Uferbank bei Esche

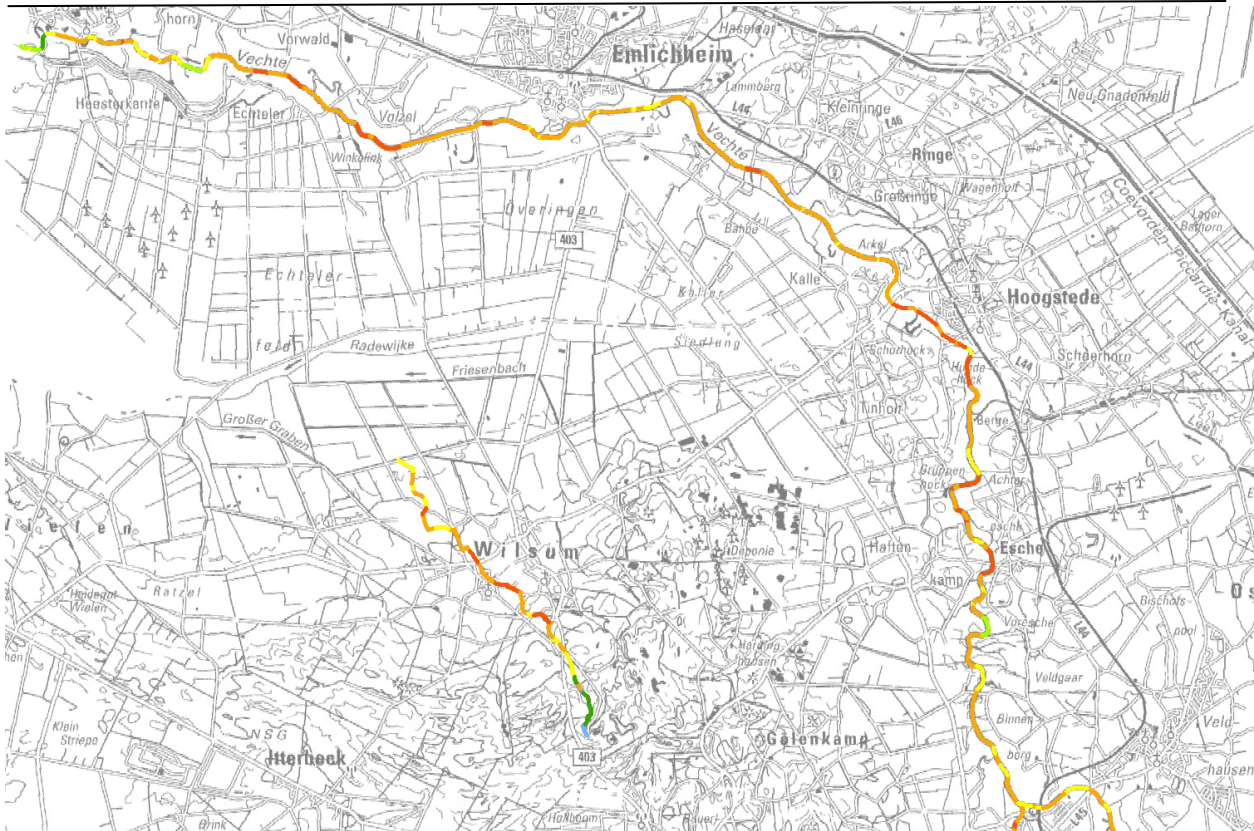
## Bewertung Gewässerstruktur Land

Der überwiegende Teil dieses Teils der Vechte (ca.90%) ist durch landwirtschaftliche Nutzung geprägt, die Aue ist zudem stellenweise durch Verwallung von der Vechte abgetrennt. Die Rückverlegung von Verwallungen, der Anschluss von Altarmen und die Anlage von Ersatzauen – wie bei Laar zusammen mit den Niederländern geplant – sollte auch an anderen Stellen geprüft werden. Dies würde vor allem zur Aufwertung bei der biologischen QE Fische führen.

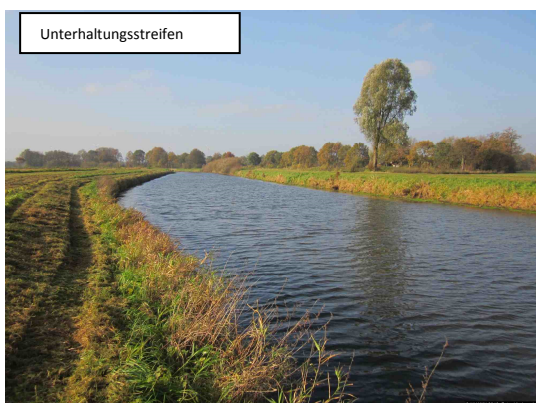
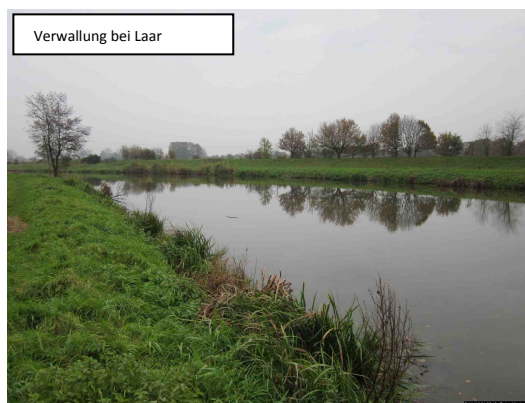
Einseitig säumt ein ca. 5 Meter breiter Unterhaltungsstreifen die Vechte. Um Nährstoffeintrag aus der Landwirtschaft zu verhindern, wären hier beidseitige Randstreifen wünschenswert.
