| Bearbeitungsgebiet | 32 Vechte |

WK 32028 Rammelbecke Forst Bentheim

Gesamtbewertung Detailstrukturkartierung (DSK)

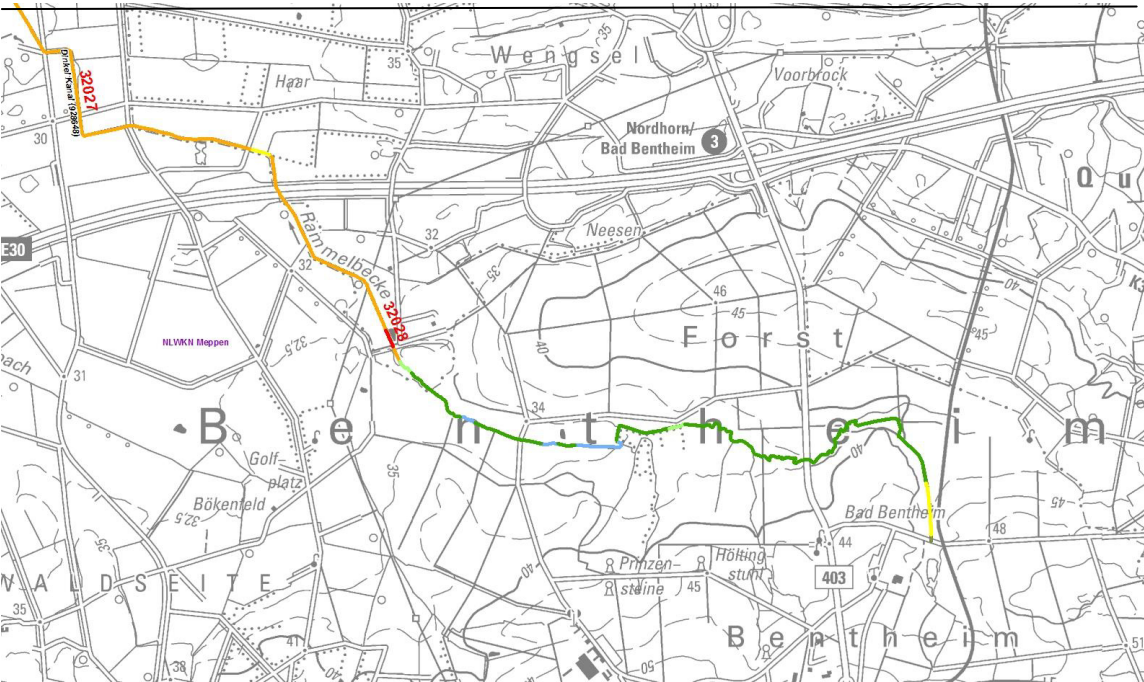
Der Unterlauf der Rammelbecke (WK 32027) sowie der untere Abschnitt des WK 32028 sind stark begradigt und strukturarm. Im Bereich des Bentheimer Forst ist der Bach jedoch als naturnah zu bezeichnen. Hier ist auch eine wertvolle Makrozoobenthosbiozönose zu finden, die als Wiederbesiedlungspotential für den Unterlauf dienen kann. Um dies zu ermöglichen sollten zumindest abschnittsweise strukturverbessernde Maßnahmen im Unterlauf durchgeführt werden.

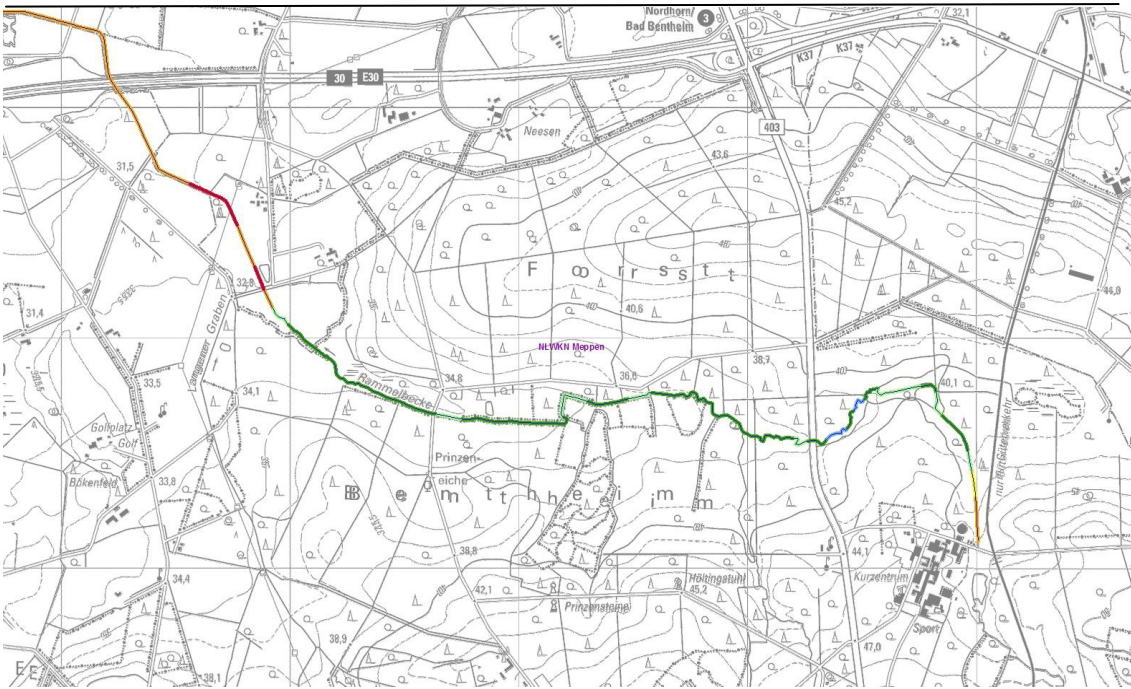
## Bewertung Gewässerstruktur Sohle

Maßnahmen zur Aufwertung der Sohlstrukturen (5.1/5.2/6.1/6.2), d.h. Einbringen von Kies und Totholz mit positiven Effekten auch für die Tiefenvarianz und Strömungsdiversität sind in den Bereichen deutlicher bis vollständiger Veränderung vorrangig durchzuführen. Hierdurch sind Aufwertungen für die biologischen QE Fische und MZB zu erwarten.

Auch im naturahnen Abschnitt im Bereich des Bentheimer Forst sind solche Maßnahmen punktuell sinnvoll. Jedoch ist hier zuerst der stellenweise massive Sandtrieb zu beseitigen. Bestehende Strukturen wie z.B. Sturzbäume oder Totholzansammlungen sollten im Gewässer belassen werden (beobachtende Unterhaltung).

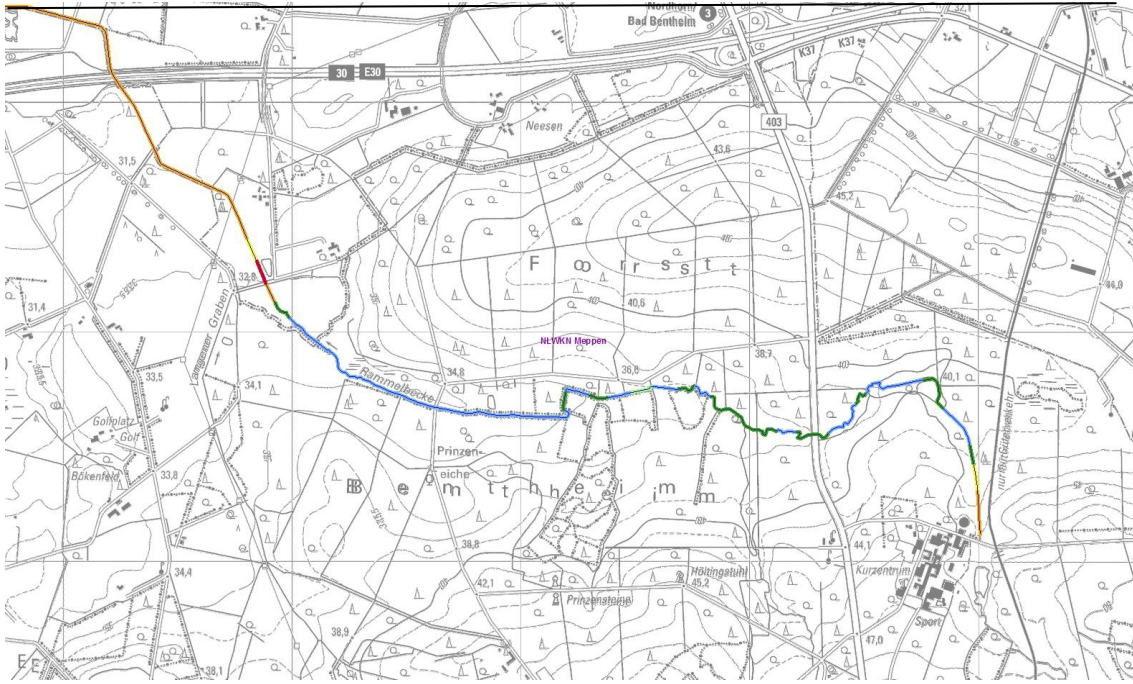
## Bewertung Gewässerstruktur Ufer

Im unteren Bereich des Wasserkörpers ist das Ufer mit Steinschüttung befestigt, so dass hier ein strukturarmes und naturfernes Ufer vorliegt. Um Maßnahmen zur Aufwertung der Uferstrukturen durch eigendynamische Prozesse (2.1/2.2) umzusetzen, muss diese entfernt werden. Auch die Ansiedlung standorttypischer Ufergehölze (4.1) trägt entscheidend zur Verbesserung der Uferstruktur bei. Hierdurch sind Aufwertungen für die biologischen QE Fische, MZB und MP zu erwarten.

Im naturnahen Abschnitt im Bereich des Bentheimer Forst sind solche Maßnahmen nicht notwendig.

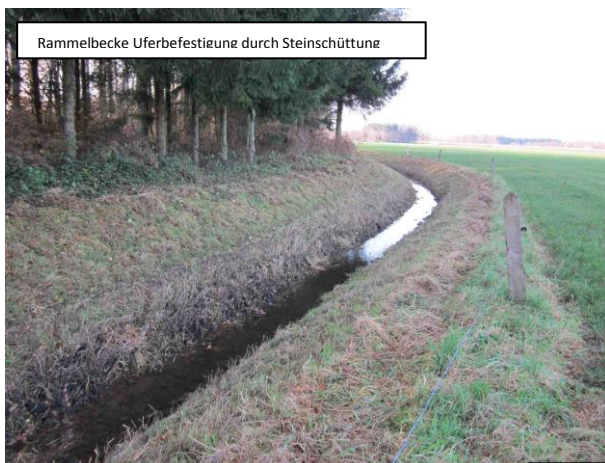
Rammelbecke Uferbefestigung durch Steinschüttung

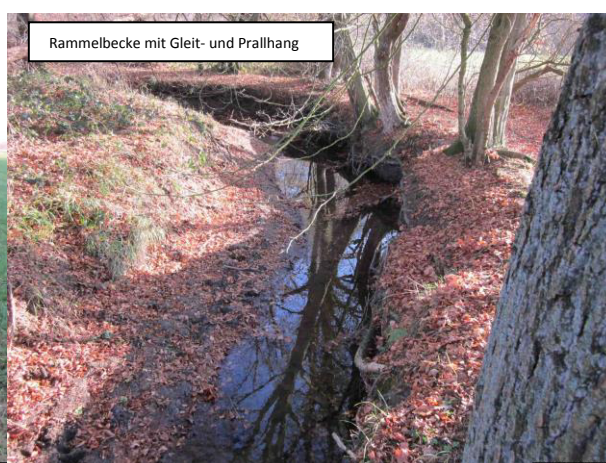
Rammelbecke mit Gleit- und Prallhang

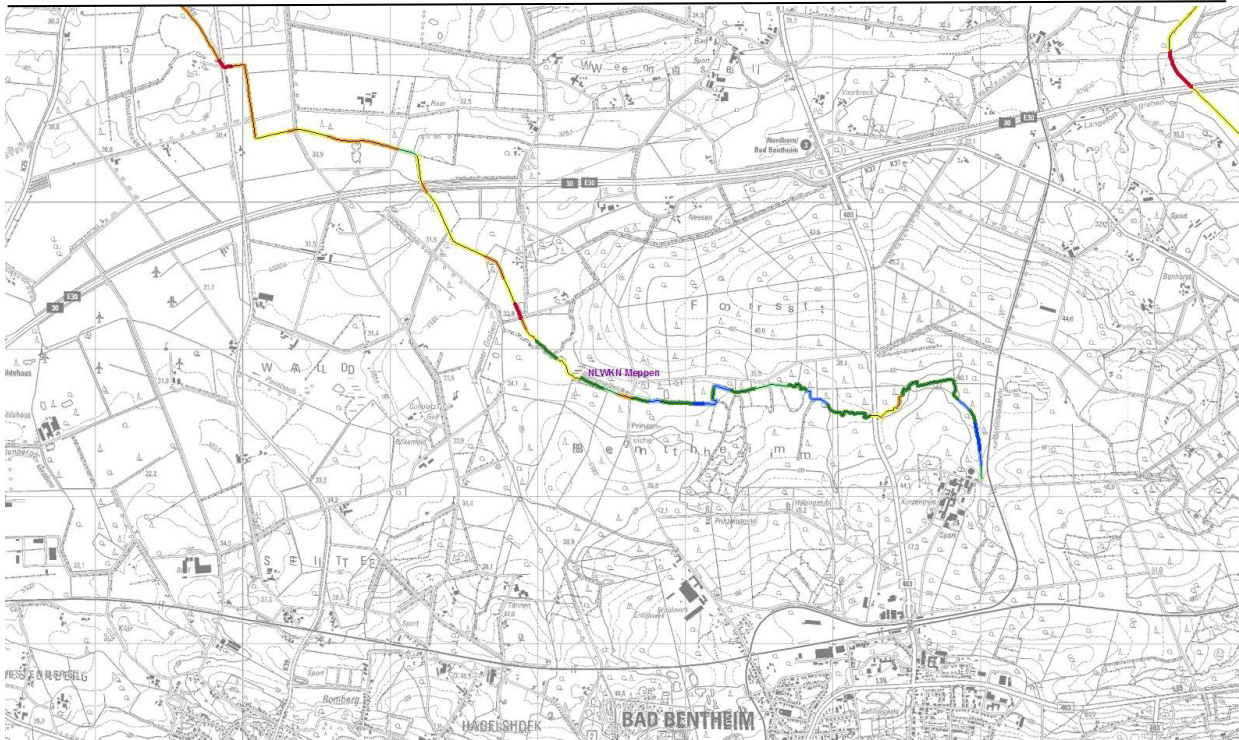
Strukturveränderung des Gewässerumfeldes bezogen auf den WK gesamt (km und %)

Im Bentheimer Forst ist das Gewässerumfeld überwiegend mit bodenständigem Wald bewachsen; kleinere Flächen Nadelgehölzen sollten in Zusammenarbeit mit zuständiger Forstverwaltung umgewandelt werden.

Außerhalb des Waldes ist insbesondere die Anlage von Gewässerrandstreifen (6.6) notwendig, auf denen ein lockerer Ufergehölzsaum in MW Höhe entwickelt werden sollte, um den Nährstoffeintrag zu reduzieren. Hierdurch sind insbesondere auch Aufwertungen für die biologischen QE Diatomeen und MP zu erwarten.

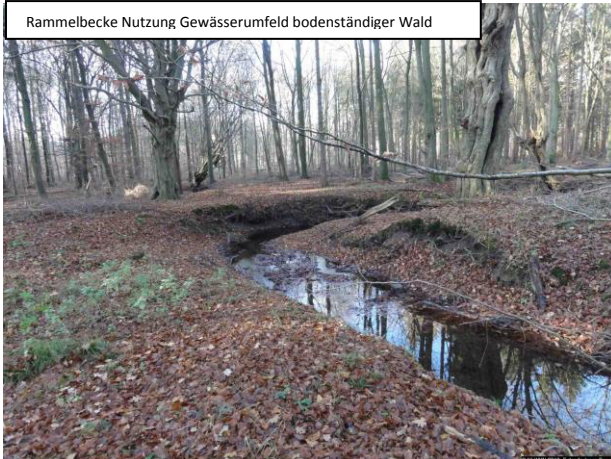
Rammelbecke Nutzung Gewässerumfeld bodenständiger Wald

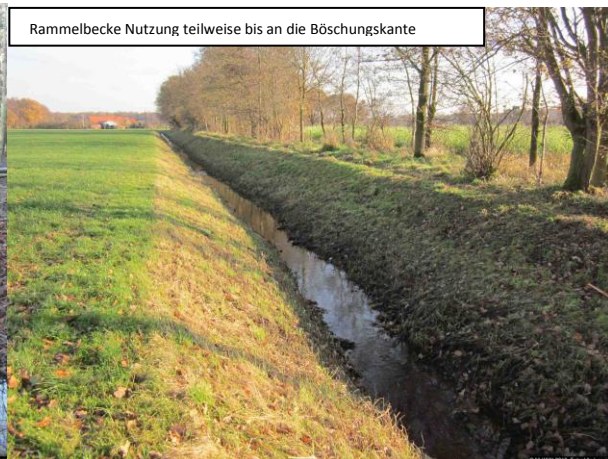
| Defizit und Ursache/Belastung | Relevanz | Bemerkung | Handlungsempfehlung |
|---|---|---|---|
| Diffuse Quellen | 3 | in dem unterem Gewässerabschnitt oft Nutzung bis an die Böschungsoberkante | Anlage von Gewässerschutzstreifen zur Reduzierung der Nährstoffeinträge |

Rammelbecke Nutzung teilweise bis an die Böschungskante
