### Stammdaten

## Zusammenfassung der Handlungsempfehlungen

WK 28047 Gerdau (Unterlauf)

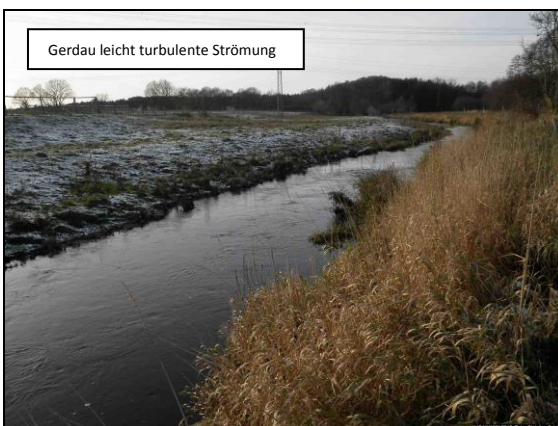
Gerdau leicht turbulente Strömung

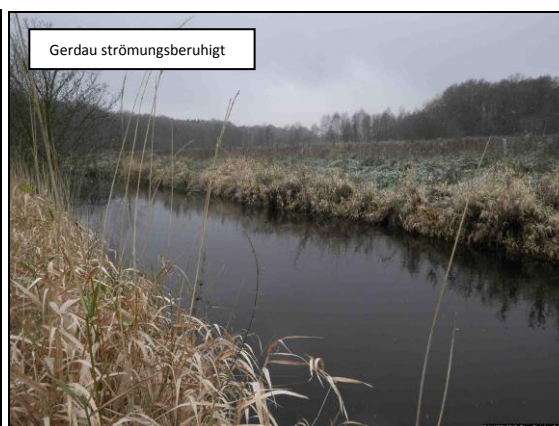
Gerdau strömungsberuhigt

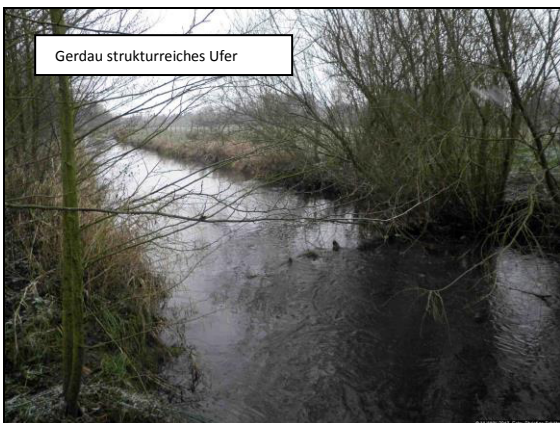
Gerdau strukturreiches Ufer

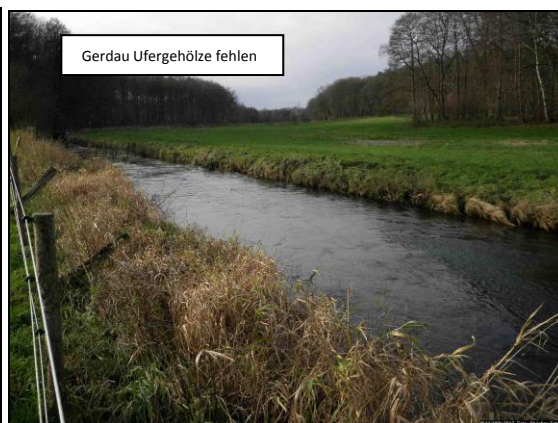
Gerdau Ufergehölze fehlen
