Defizitanalyse mit Handlungsempfehlungen für Maßnahmen

WK 28056 Gerdau (Oberlauf)

Gesamtbewertung Detailstrukturkartierung (DSK)

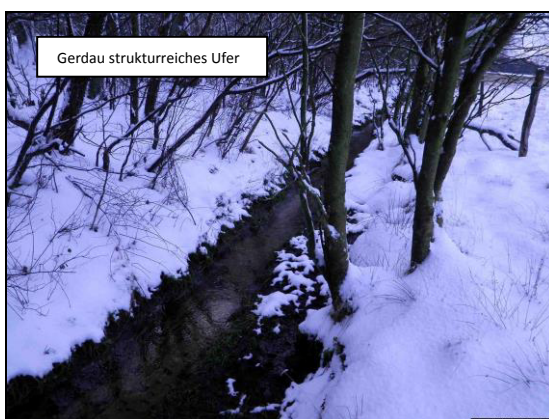
Gerdau strukturreiches Ufer

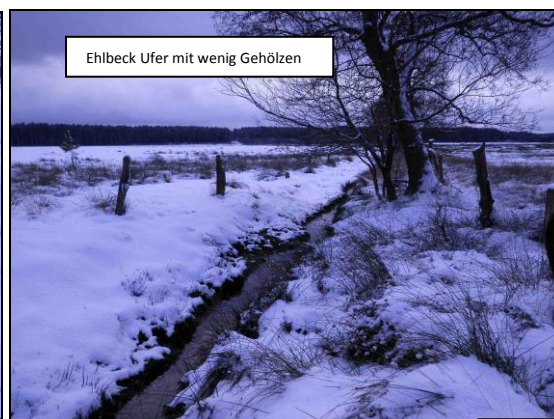
Ehlbeck Ufer mit wenig Gehölzen

Ca.18 % der Uferstrukturen sind deutlich bis stark verändert. Vielfach fehlen hier Ufergehölze (4.1) und Gewässerrandstreifen (6.6). Strukturreiche Ufer bilden die Grundlage für eine artenreiche Fisch- und Makrozoobenthos-Fauna.

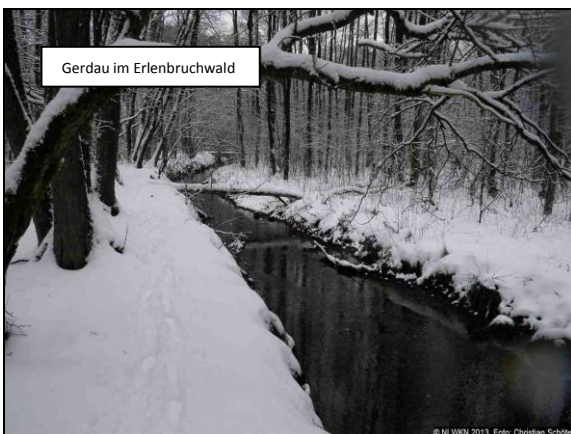
Gerdau im Erlenbruchwald

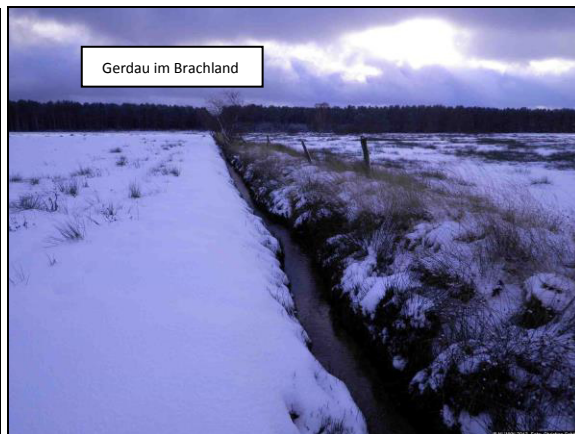
Gerdau im Brachland
