Stammdaten

WK 28058 Gerdau (Mittellauf)

Gesamtbewertung Detailstrukturkartierung (DSK)

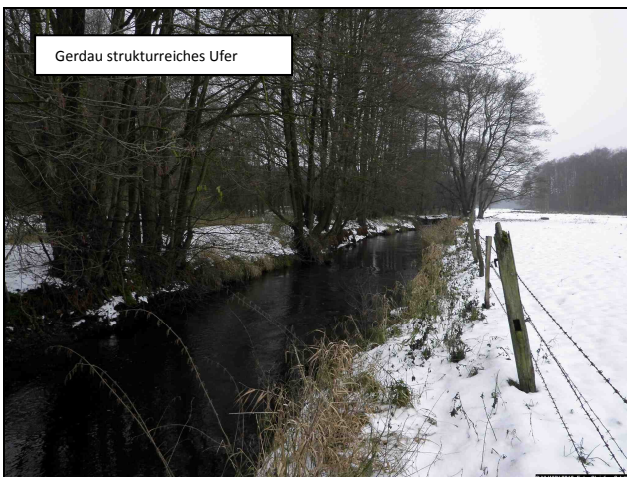
Gerdau strukturreiches Ufer

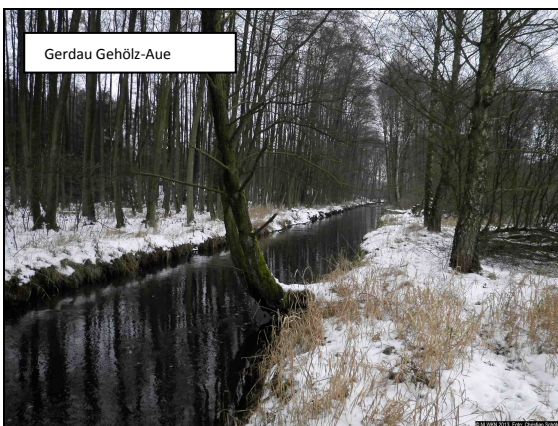
Gerdau Gehölz-Aue

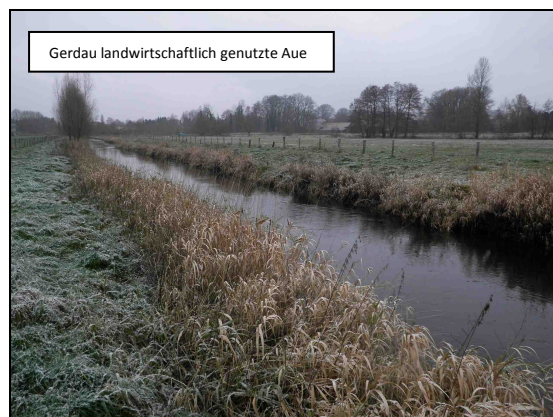
Gerdau landwirtschaftlich genutzte Aue

Die Strukturveränderung des Gewässerumfeldes ist sehr heterogen. Die Aue wird meist landwirtschaftlich, vielfach als Acker, genutzt. Aber auch typische Auenbiotope und Wald sind anzutreffen. Maßnahmen zur Auenentwicklung (8.2) und die Anlage von Gewässerrandstreifen (6.6) können u.a. die Sandeinträge reduzieren und zur Aufwertung der biologischen QE (Fische, Makrozoobenthos, Diatomeen und Makrophyten) führen.
