02002 Wierau

# Handlungsempfehlungen Schritt 6

## WK 02002 Wierau, Hiddinghauser Bach, Westermoorbach Typ 6

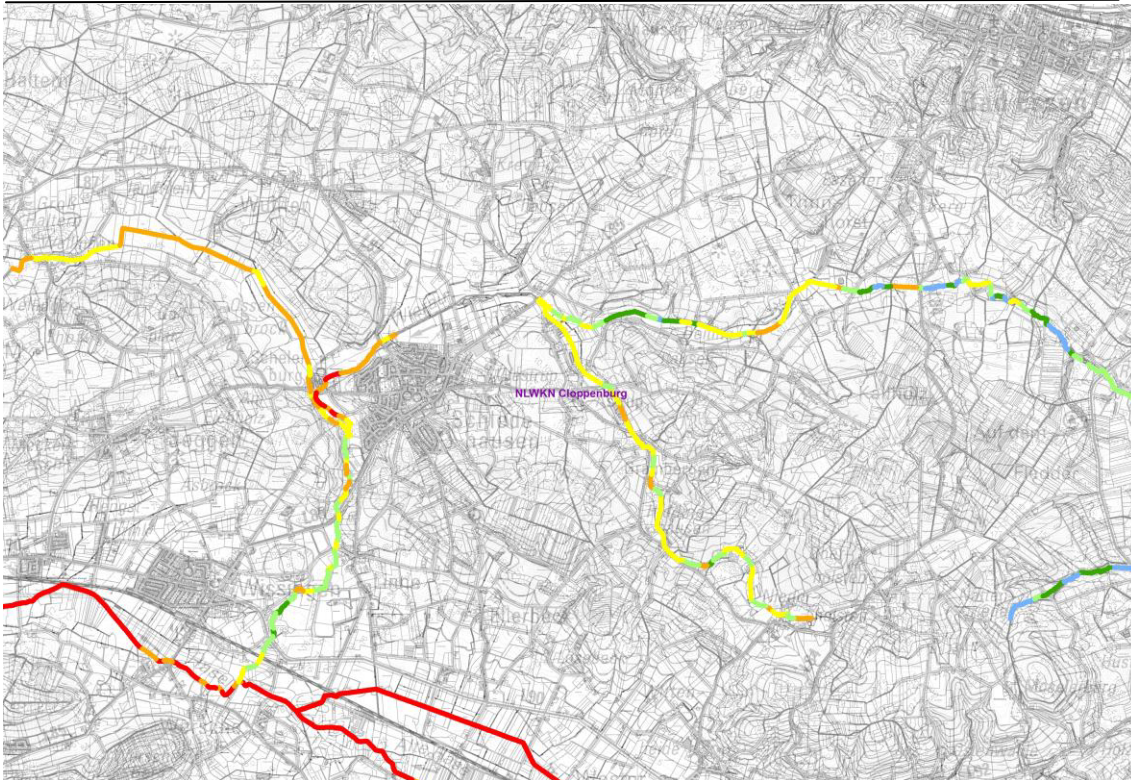
## Bewertung Gewässerstruktur Sohle

### Strukturveränderung der Sohle im WK gesamt (km und %)

| unverändert | gering | mäßig | deutlich | stark | sehr stark | vollständig verändert |
| 0,0km | 1,2km | 2,1km | 5,4km | 11,2km | 7,1km | 0,6km |
| 0% | 4% | 8% | 19% | 40% | 26% | 2% |

**Maßnahmen** zur Aufwertung der Sohlstrukturen (5.1/5.2/ 6.1/6.2), d.h. Einbringen von Kies und Totholz mit positiven Effekten auch für die Tiefenvarianz und Strömungsdiversität sind in den Bereichen deutlicher bis vollständiger Veränderung vorrangig durchzuführen. Hierdurch sind Aufwertungen für die biologischen QE Fische und MZB zu erwarten.

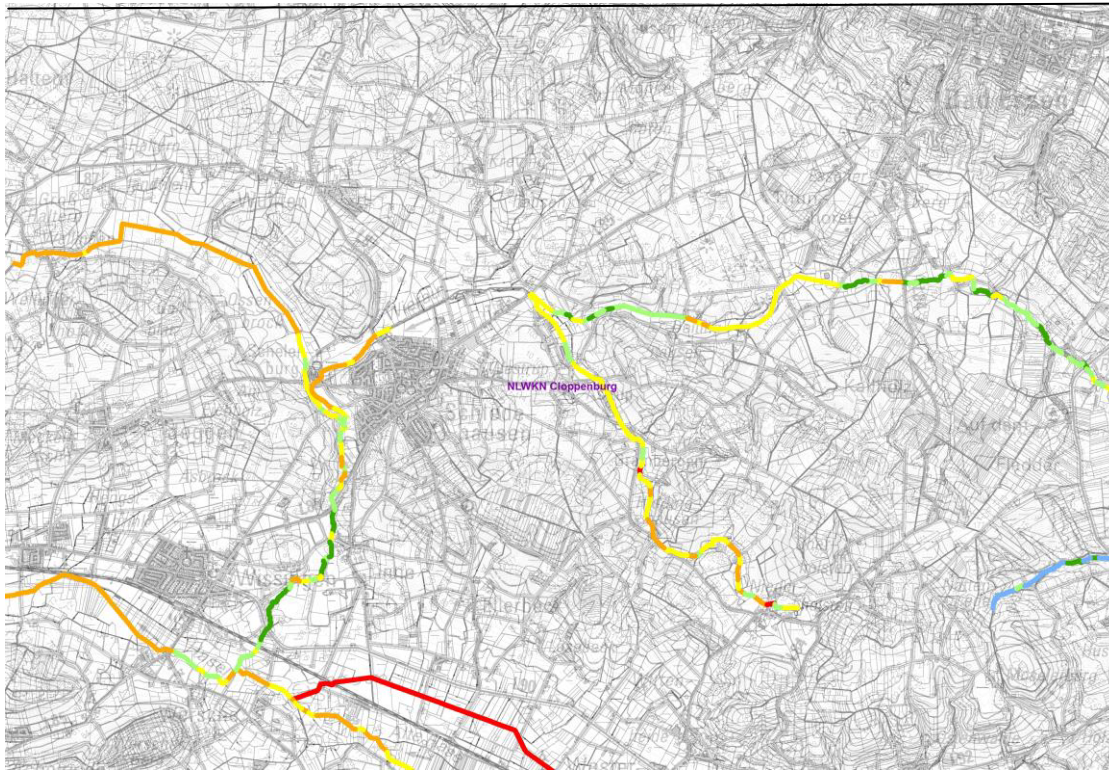
## Bewertung Gewässerstruktur Ufer

### Strukturveränderung des Ufers im WK gesamt (km und %)

| unverändert | gering | mäßig | deutlich | stark | sehr stark | vollständig verändert |
| 0,0km | 0,0m | 3,3km | 6,6km | 9,8km | 7,7km | 0,3km |
| 0% | 0% | 12% | 24% | 35% | 28% | 1% |

**Maßnahmen** zur Aufwertung der Uferstrukturen (2.4/2.5/4.1) sind in den Bereichen deutlicher bis vollständiger Veränderung vorrangig durchzuführen. Hierdurch sind Aufwertungen für die biologischen QE Fische, MZB und MP zu erwarten.

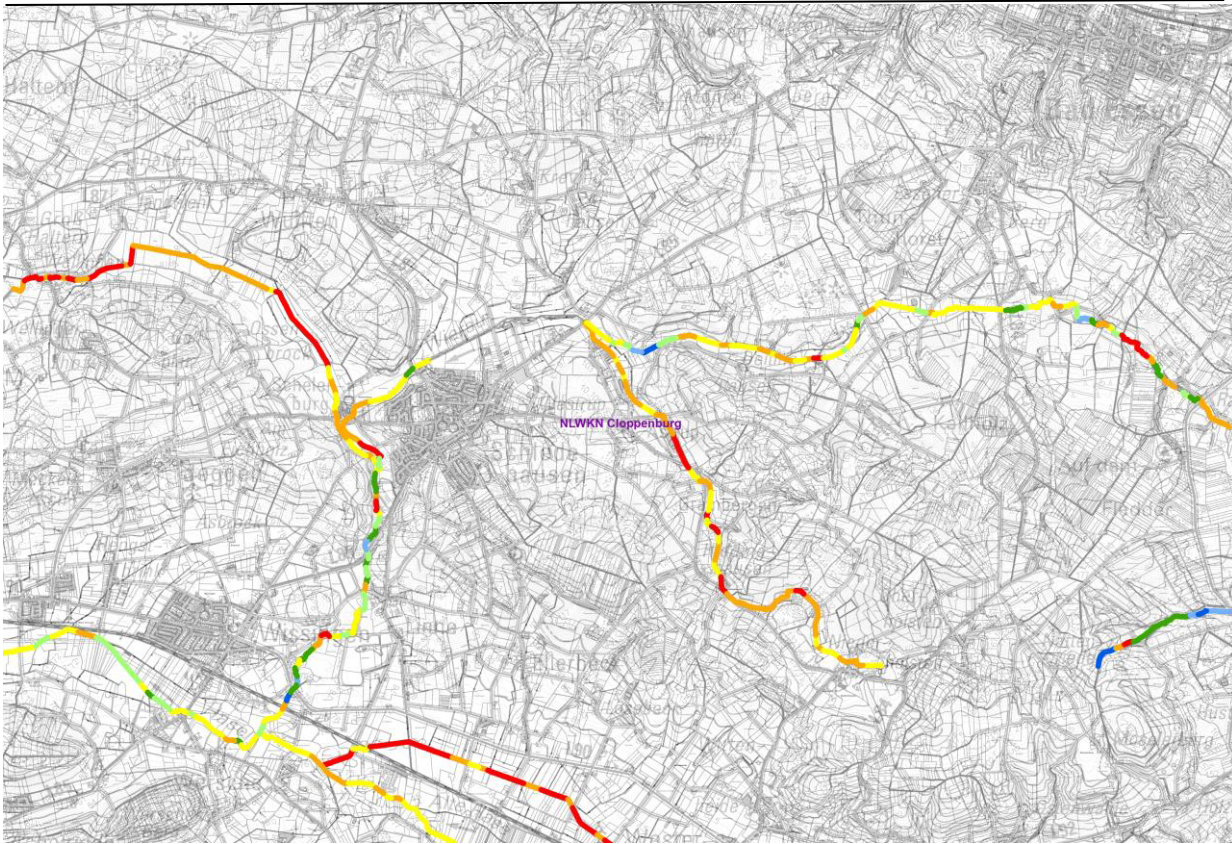
## Bewertung Gewässerstruktur Land

### Strukturveränderung des Gewässerumfeldes bezogen auf den WK gesamt (km und %)

| unverändert | gering | mäßig | deutlich | stark | sehr stark | vollständig verändert |
| 0,3km | 0,7km | 2,6km | 2,1km | 8,3km | 9,6km | 3,9km |
| 1% | 3% | 9% | 8% | 30% | 35% | 14% |

Als Maßnahme ist insbesondere die Anlage von Gewässerrandstreifen(6.6), wo fehlend, notwendig. In naturnäheren Abschnitten ist Auenentwicklung zusätzlich anzustreben (8). Hierdurch sind Aufwertungen für die biologischen QE Diatomeen und MP zu erwarten.
