## Stammdaten

| Flussgebiet | Ems (3000) |
| Bearbeitungsgebiet | 02 Hase |

Hekeser Bach ist Unterlauf des Ahler Bachs. Er gehört zum WK Wehdem Bach. Hier gesondert betrachtet: landwirtschaftliche Entwässerung; keine Aue; kein Randstreifen; Rohr und Rahmendurchlässe zu eng; Sand- und Schlammtrieb überdecken Reste von Kiesbänken. Kein Ufergehölz; Eutrophie aus Seitenräumen, Mais; Verockert, (Ende der 80er noch Calopteryx virgo).

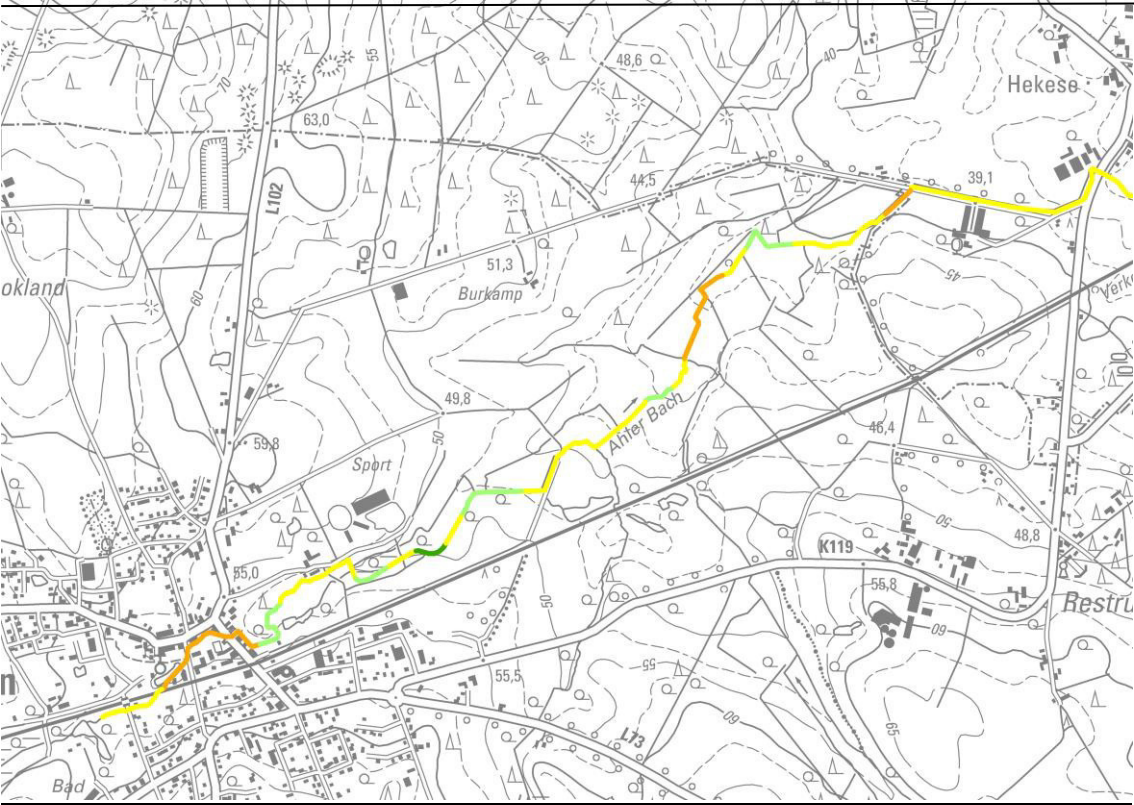
Gesamtbewertung Detailstrukturkartierung (DSK)

| DSK-Gesamtbewertung im WK gesamt (km und %) | | | | | | |
| unverändert | gering | mäßig | deutlich | stark | sehr stark | vollständig verändert |
| 0,0km | 0,0km | 0,1km | 0,8km | 2,3km | 0,8km | 0,0km |
| 0% | 0% | 2% | 20% | 56% | 20% | 0% |

Der Oberlauf weist naturnahe Abschnitte auf. Der sich daran anschließende Verlauf des hier betrachteten Wasserkörpers weist stark bis sehr stark veränderte Strecken neben naturnäheren Strecken auf, die durchaus als Referenzen für diesen kiesgeprägten Tieflandbach (LAWA-Typ 16) dienen könnten.

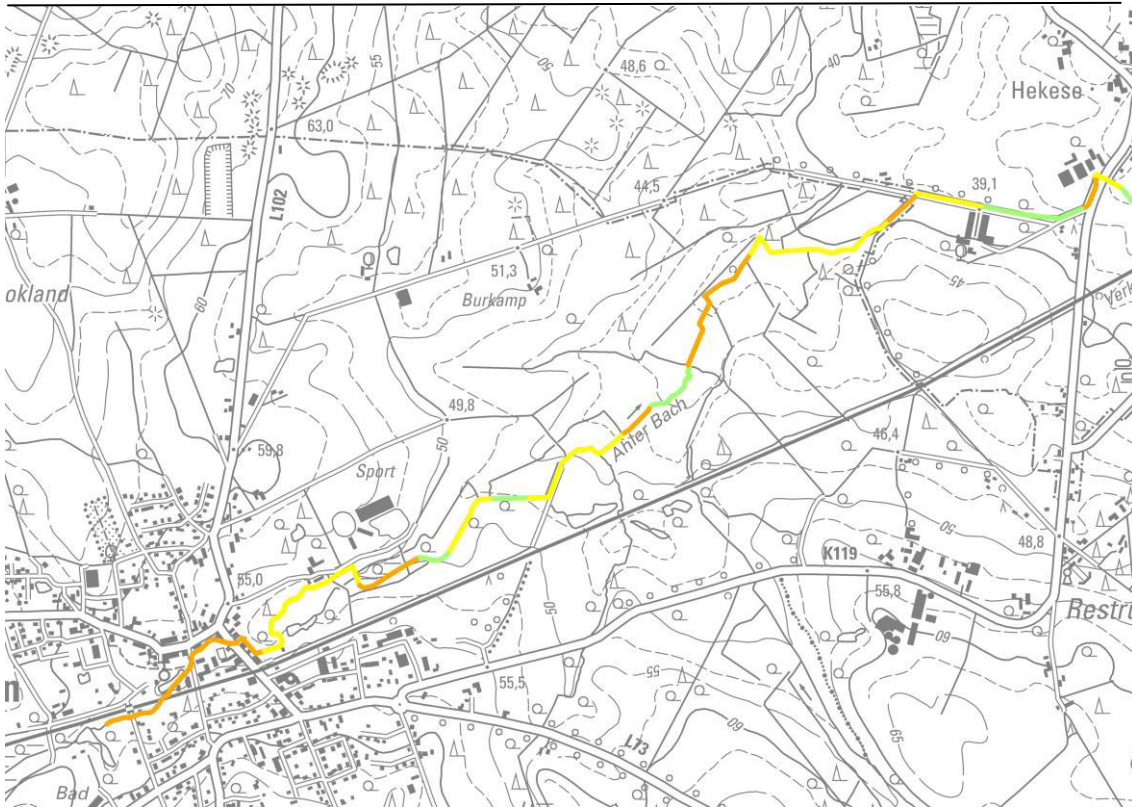
## Bewertung Gewässerstruktur Sohle

### Strukturveränderung der Sohle im WK gesamt (km und %)

| unverändert | gering | mäßig | deutlich | stark | sehr stark | vollständig verändert |
| 0,0km | 0,0km | 0,0km | 0,7km | 1,8km | 1,5km | 0,0km |
| 0% | 0% | 0% | 17% | 44% | 37% | 0% |

Nach Ausschluß eines möglichen Sandeintrags sind Maßnahmen zur Aufwertung der Sohlstrukturen (5.1/5.2/ 6.1/6.2), durch Einbringen von Kies und Totholz mit positiven Effekten für die Tiefenvarianz und Strömungsdiversität in den Bereichen deutlicher bis vollständiger Veränderung vorrangig durchzuführen. Hierdurch sind Lebensraumverbesserungen für die biologischen QE Fische und MZB möglich. Alle Rohrdurchgänge sind zu überprüfen.

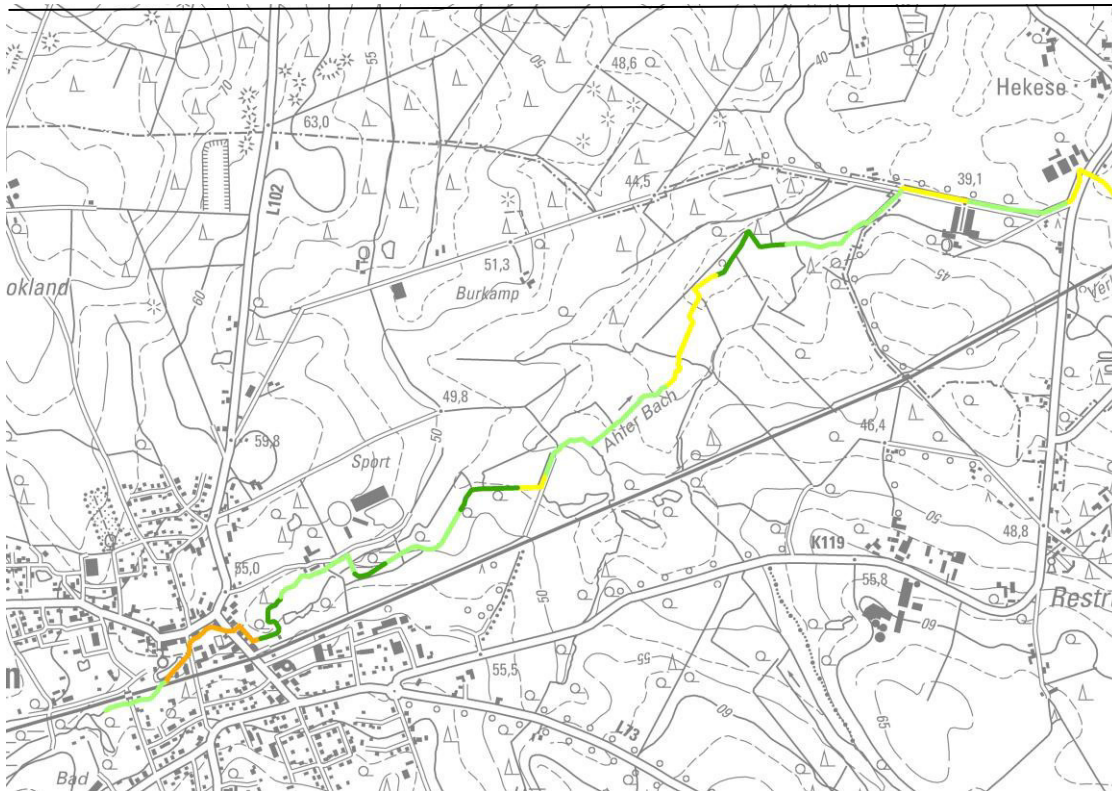
## Bewertung Gewässerstruktur Ufer

### Strukturveränderung des Ufers im WK gesamt (km und %)

| unverändert | gering | mäßig | deutlich | stark | sehr stark | vollständig verändert |
| 0,0km | 0,0km | 0,8km | 2,0m | 0,8km | 0,4km | 0,0km |
| 0% | 0% | 20% | 49% | 20% | 10% | 0% |

**Maßnahmen** zur Aufwertung der Uferstrukturen (2.4/2.5/4.1) sind in den Bereichen deutlicher bis starker Veränderung vorrangig durchzuführen. Hierdurch sind auch hier Aufwertungen für die biologischen QE Fische, MZB und MP zu erwarten.

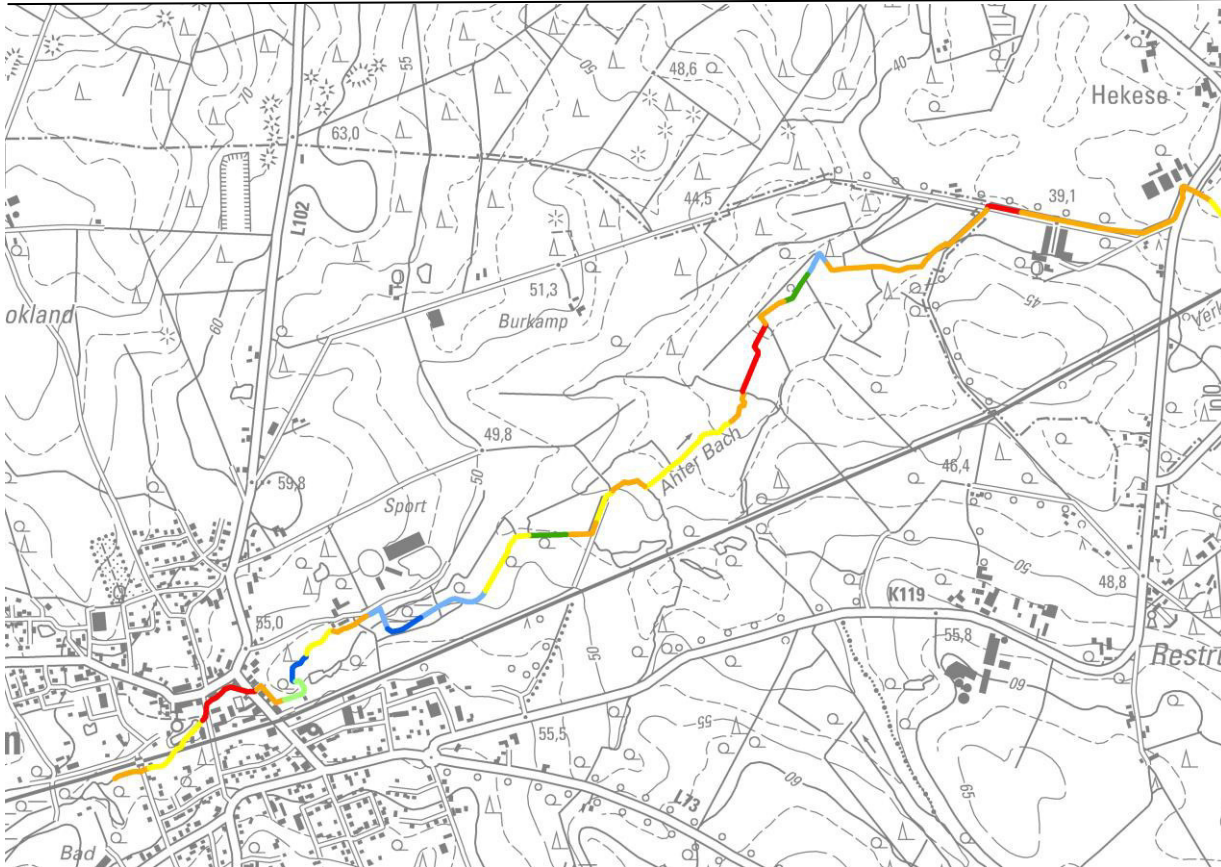
## Bewertung Gewässerstruktur Land

### Strukturveränderung des Gewässerumfeldes bezogen auf den WK gesamt (km und %)

| unverändert | gering | mäßig | deutlich | stark | sehr stark | vollständig verändert |
| 0,2km | 0,4km | 0,2km | 0,1km | 0,9km | 1,7km | 0,5km |
| 5% | 10% | 5% | 2% | 22% | 41% | 12% |

Als Maßnahme ist insbesondere die Anlage von Gewässerrandstreifen (6.6), wo fehlend, notwendig. In naturfernen Abschnitten ist Auenentwicklung anzustreben. Hierdurch sind Aufwertungen für die biologischen QE Diatomeen und MP zu erwarten.
