## Stammdaten

## Zusammenfassung der Handlungsempfehlungen

WK 03013 Nordradde Stavern – Gut Cunzhof

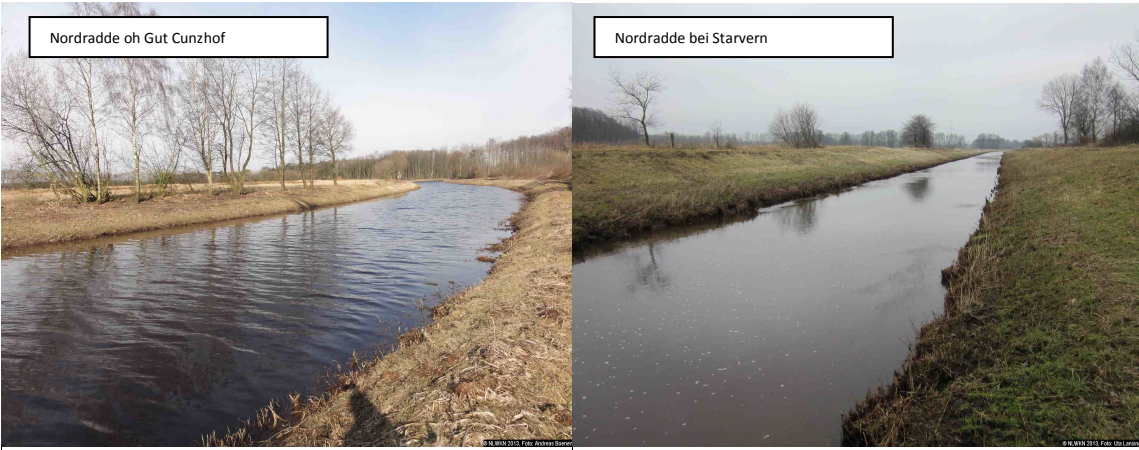
Bewertung Gewässerstruktur Sohle

| Strukturveränderung der Sohle im WK gesamt (km und %) | | | | | | |
| unverändert | gering | mäßig | deutlich | stark | sehr stark | vollständig verändert |
| 0 km | 0 km | 0 km | 0,1 km | 1,4 km | 7,4 km | 0 km |
| 0 % | 0 % | 0 % | 1 % | 8 % | 42 % | 0 % |

Aufgrund des stark trüben und durch Mooreinfluss dunkel gefärbten Wassers konnten nur 51 % der Gewässersohle kartiert werden. Stichproben ergaben dort zumeist eine sandige oder schlammige Sohle, in Rückstaubereichen auch massive Faulschlammablagerungen. Im Bereich Starvern ist Sandtrieb durch Sandeintrag aus Seitengräben zu erkennen. Sonst herrscht Torf als Sohlsubstrat vor, jedoch fehlen auch hier besondere Sohlstrukturen und Substratdiversität. Um die Strukturvielfalt der Sohle zu erhöhen, ist ein natürliches Strömungsverhalten notwendig; deshalb sollten Überdimensionierung und Rückstau-bereiche aufgehoben werden. Da Totholz typisch für organisch geprägte Gewässer ist, sollte über den gesamten Verlauf Totholz eingebaut bzw. belassen werden (M 5.2). Durch die zu erwartende Verbesserung der Breiten-, Tiefen- u. Strömungsvarianz sowie der Substratdiversität sind Aufwertungen für die biologischen QE Fische und MZB zu erwarten.

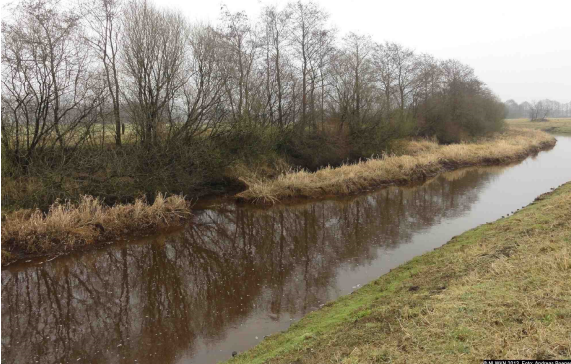
Natürliche Teilverlandung im Bereich NSG Schaapmoor

Wichtig ist die Wiederherstellung eines nach ökologischen Grundsätzen möglichst typgerechten Gewässerprofils mit entsprechender Fließgeschwindigkeit und differenzierten, vielfältigen Sohl- und Uferstrukturen. Hierfür sollte das überdimensionierte Profil durch gezielte Teilverlandung eingeengt werden. Bestehende durch natürliche Anlandung entstandene Einengungen wie z.B. im Bereich Schaapmoor können als „Leitbild“ dienen.

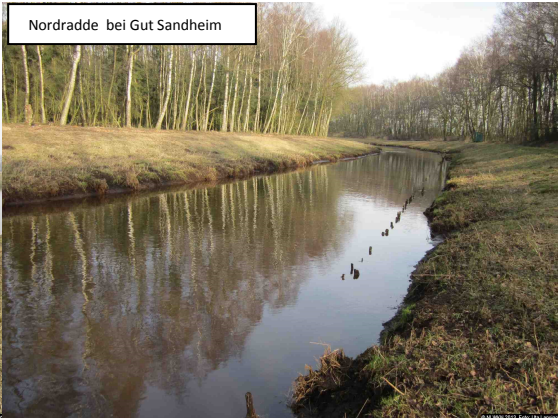
Nordradde bei Gut Sandheim
