## Stammdaten

| Flussgebiet | Ems (3000) |
| Bearbeitungsgebiet | 04 Leda-Jümme |
| Alte Wasserkörper Nr. | 04023 |

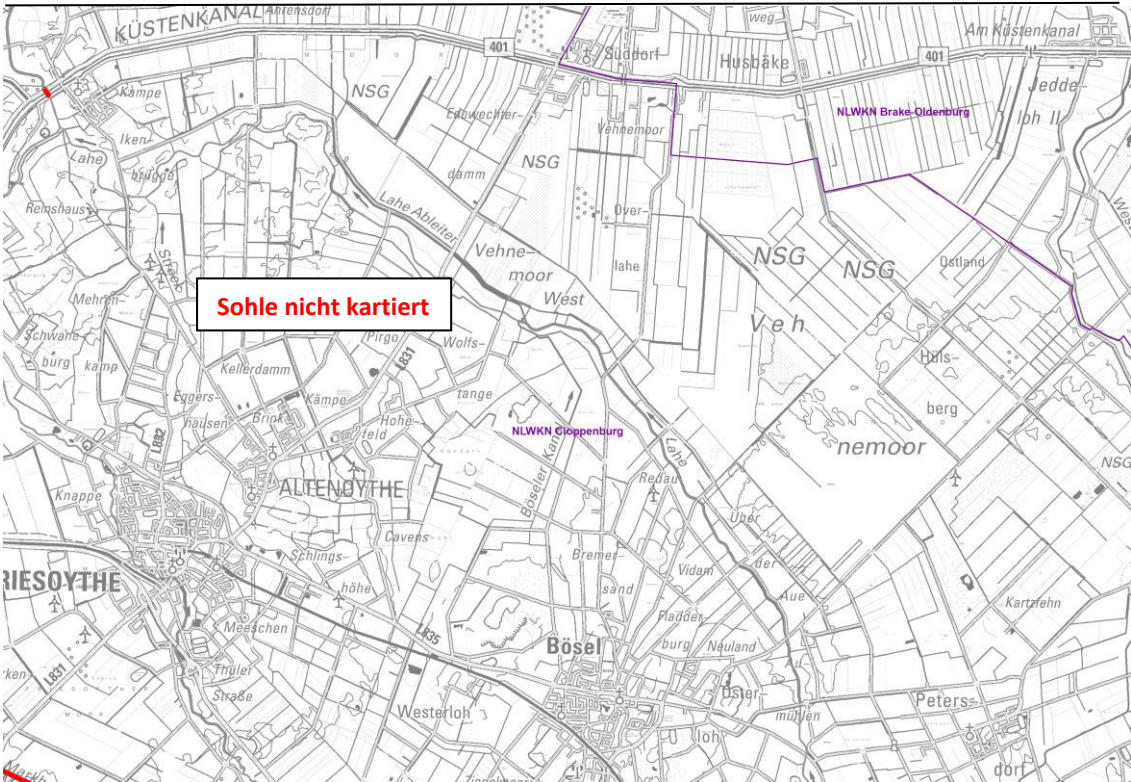
## Bewertung Gewässerstruktur Sohle

**Strukturveränderung der Sohle im WK gesamt (km und %)**

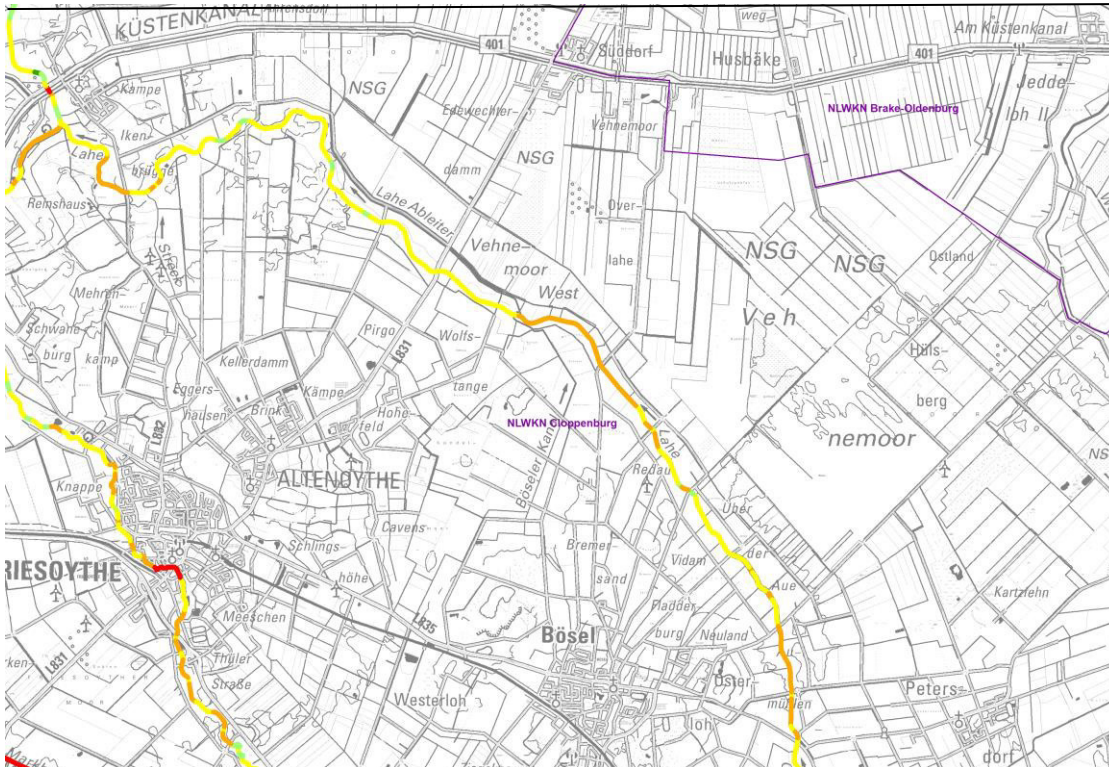
## Bewertung Gewässerstruktur Ufer

### Strukturveränderung des Ufers im WK gesamt (km und %)

| unverändert | gering | mäßig | deutlich | stark | sehr stark | vollständig verändert |
|---|---|---|---|---|---|---|
| 0,0km | 0,0km | 0,0km | 0,7km | 10,5km | 4,2km | 0,0km |
| 0% | 0% | 0% | 5% | 68% | 27% | 0% |

**Maßnahmen** zur Aufwertung der Uferstrukturen (2.4/2.5/4.1) sind in den Bereichen deutlicher bis vollständiger Veränderung vorrangig durchzuführen. Hierdurch sind Aufwertungen für die biologischen QE Fische, MZB und MP möglich.

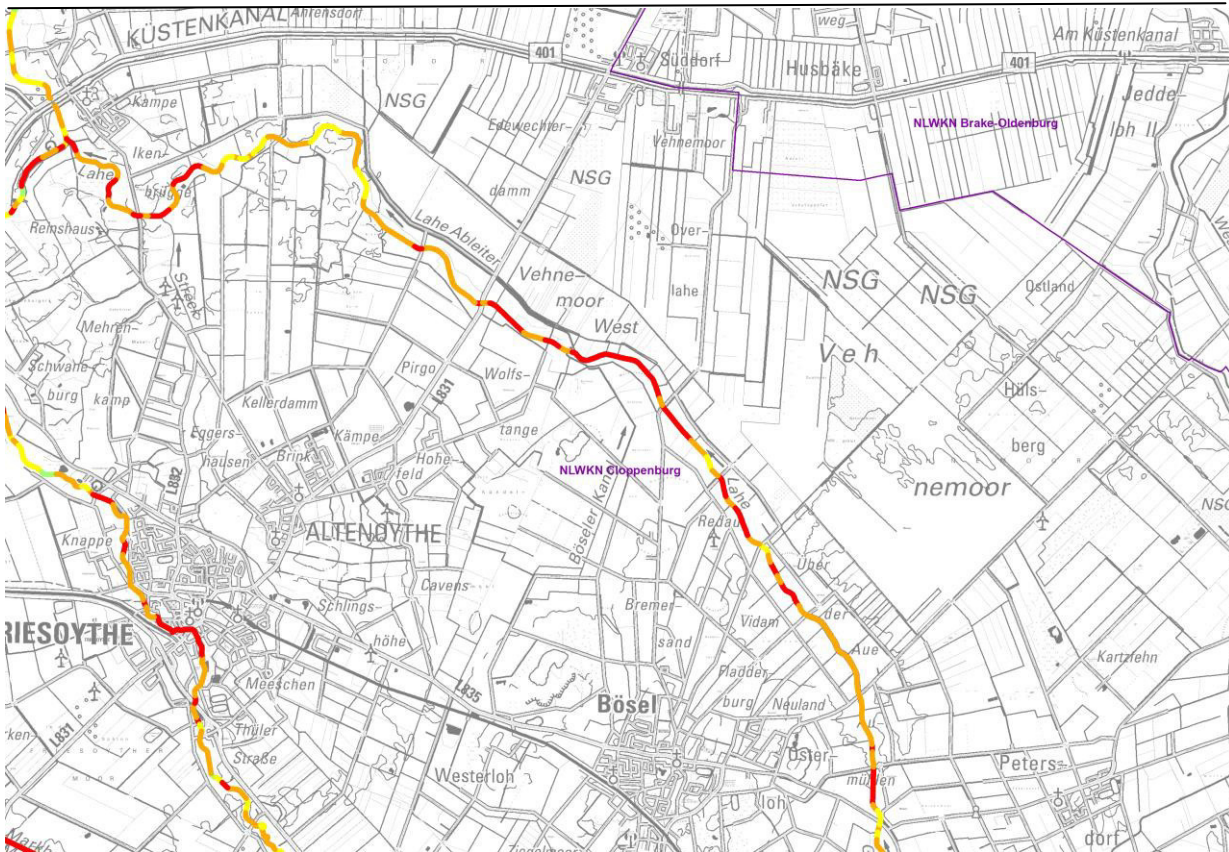
## Bewertung Gewässerstruktur Land

### Strukturveränderung des Gewässerumfeldes bezogen auf den WK gesamt (km und %)

| unverändert | gering | mäßig | deutlich | stark | sehr stark | vollständig verändert |
|---|---|---|---|---|---|---|
| 0,0km | 0,0km | 0,0km | 0,0km | 1,9km | 8,4km | 5,1km |
| 0% | 0% | 0% | 0% | 12% | 54% | 33% |

Als Maßnahme ist insbesondere die Anlage von Gewässerrandstreifen (6.6), wo fehlend, notwendig. Im durchweg naturfernen Wasserkörper ist Auenentwicklung anzustreben. Hierdurch könnten Aufwertungen für die biologischen Qualitätskomponenten möglich werden.
