## Stammdaten

WK 08011 Lonaubach

Gesamtbewertung Detailstrukturkartierung (DSK)

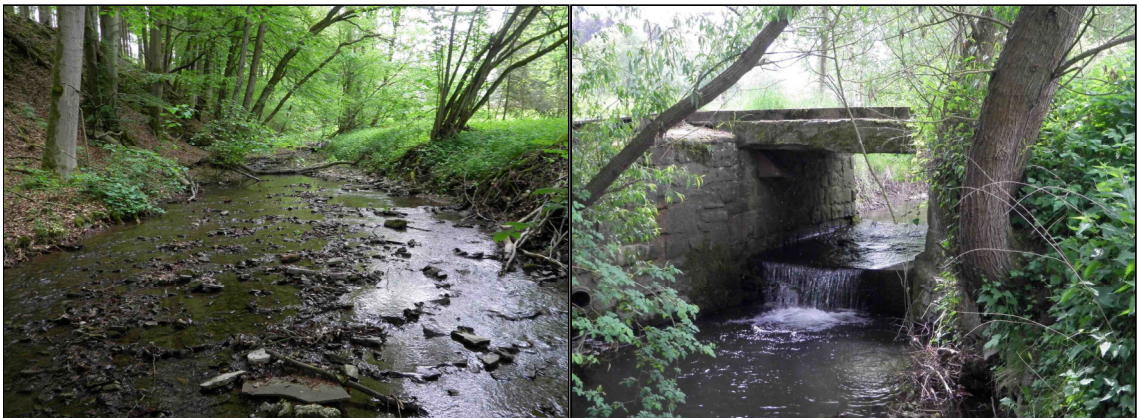
Lonaubach, süd-östl. Gut Sonnenberg      ©NLWKN 2013, Foto: C. Schöter      Lonaubach, oh. Polle      ©NLWKN 2013, Foto: C. Schöter

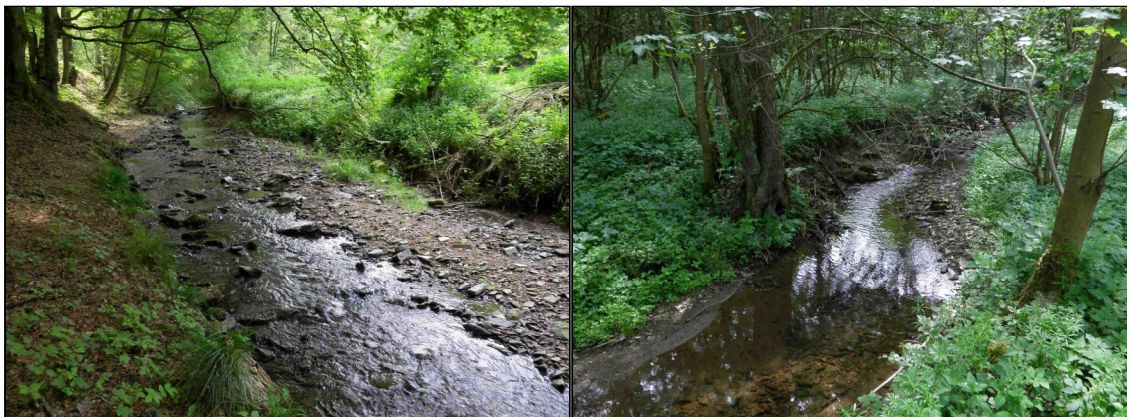
Lonaubach, südl. Gut Sonnenberg

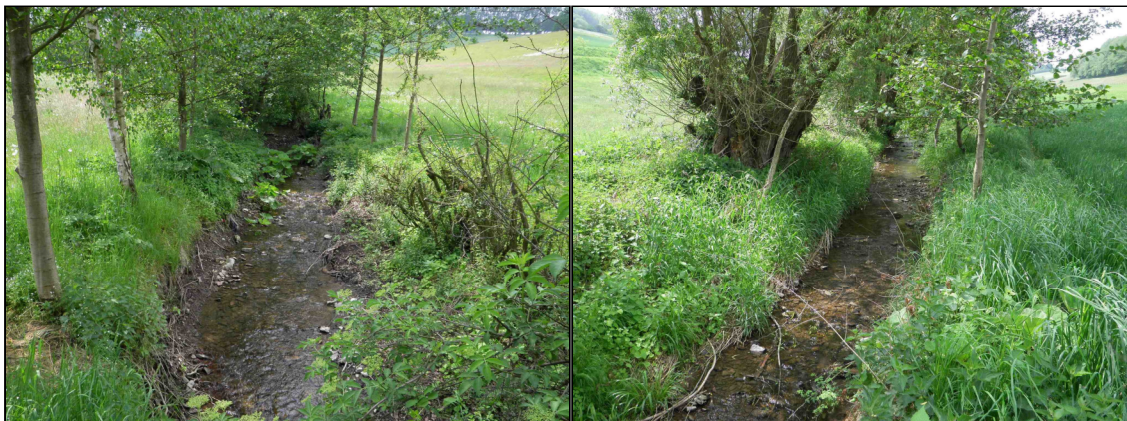
Lonaubach oh. Polle

Lonaubach, oh. Polle

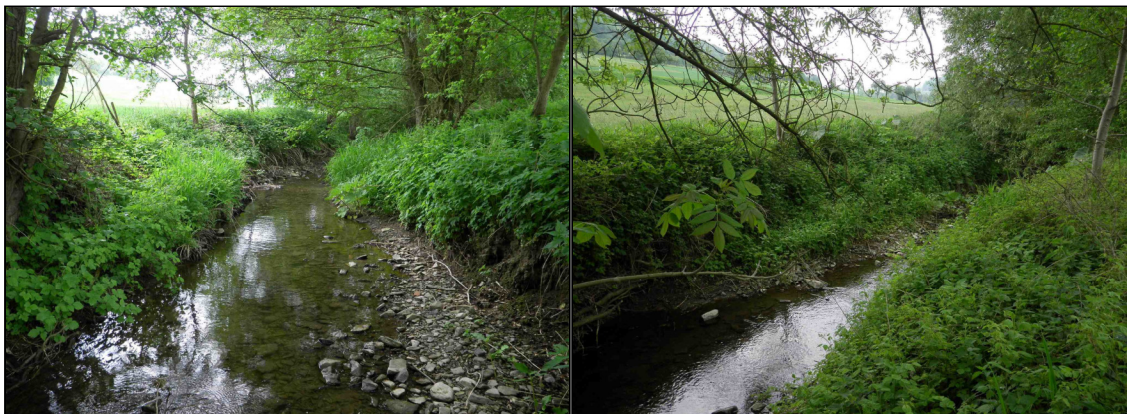
Lonaubach, oh. Polle
