## Stammdaten

## Handlungsempfehlung Schritt 6 Darstellung und Auswertung der Detailstruktur

Wk-Nr.: 08021 Wk.-Name: Ahle

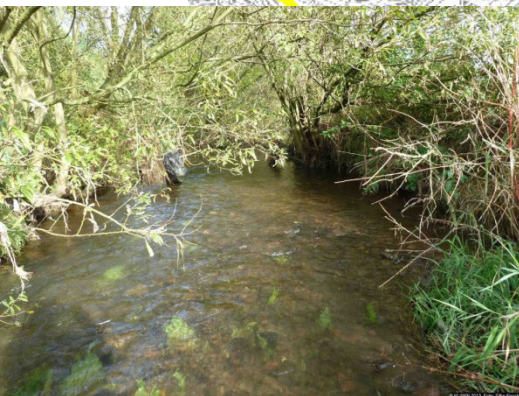
Wasserführung der Ahle vor ↑ und hinter → einem Ableitungsbauwerk: Neben dem reduzierten Wasservolumen sind vor allem die stagnierenden Restwasserbedingungen erschwerend.

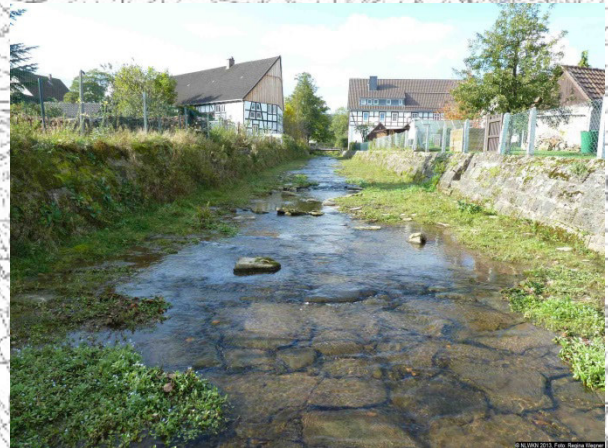
↑ Der überbreite Gewässerausbau in der Ortslage Schönhagen mit seiner gepflasterten Sohle und gemauerten Uferwerken ist „naturfern“ bewertet. Neben den ökologischen Nachteilen wird auch das Ortsbild wesentlich beeinträchtigt.

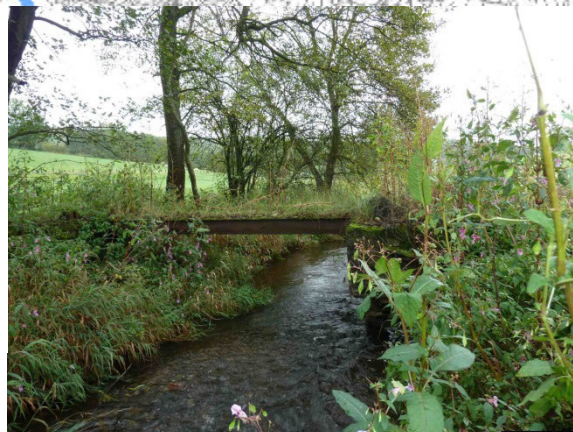
→ Viele Kulturwehre sind aufgelassen und vermutlich ökologisch durchgängig. Soweit die verbliebenen Wehrwangen nicht den Fließquerschnitt einengen, sollten keine relevanten Beeinträchtigungen mehr hiervon ausgehen.

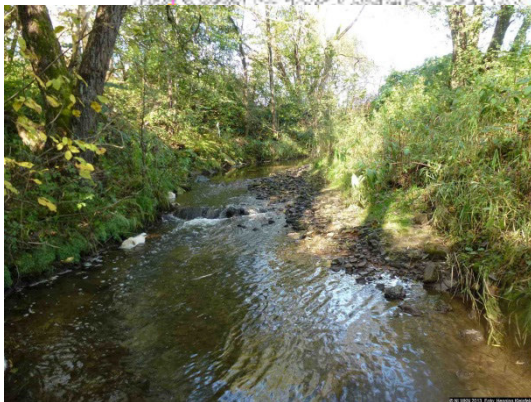
← Hochwassermarken, die im unteren Gewässerabschnitt nahe der Böschungsschulter gefunden werden, zeigen, daß durch das Zusammenfließen aus den wasserreichen Nebentälern und den Hauptbächen (Ithalbach, Rehbach) sehr hohe Abflußwellen überdeckend ablaufen. Für eine Entzerrung und Abflachung der Abflüsse - insbesondere unterhalb von Uslar - sind dezentrale Retentionseinrichtungen hilfreich.
