## Handlungsempfehlung Schritt 6 Darstellung und Auswertung der Detailstruktur

Wk-Nr.: 08025 Wk.-Name: Schwülme (Oberlauf)

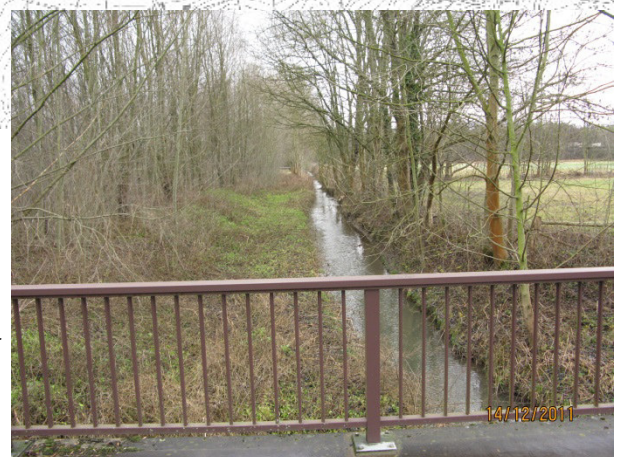
→ Innerhalb von Adelebsen wird die Schwülme hauptsächlich über den Mühlkanal abgeleitet. Dessen monotone Ausprägung hat den Fließcharakter „sehr stark verändert“ geprägt.

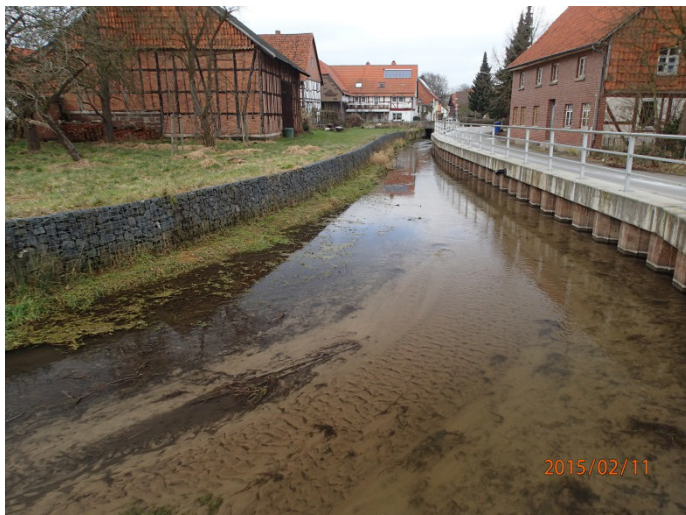
← Der Verlauf der Schwülme in Lötzingen zeigt den massiven Uferverbau und die Aufsandungen durch den überbreiten Fließquerschnitt.

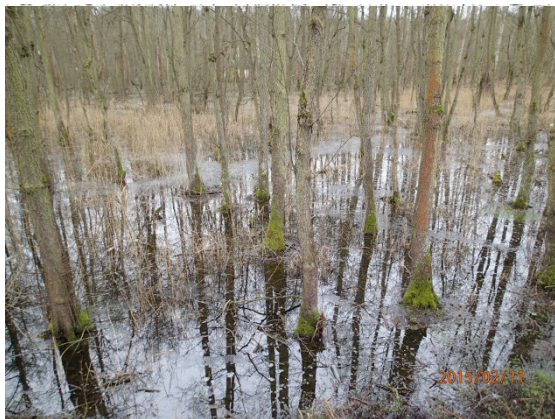
↑ Der Bruchwald oberhalb von Lödingsen verfügt über naturgemäße Strukturen.

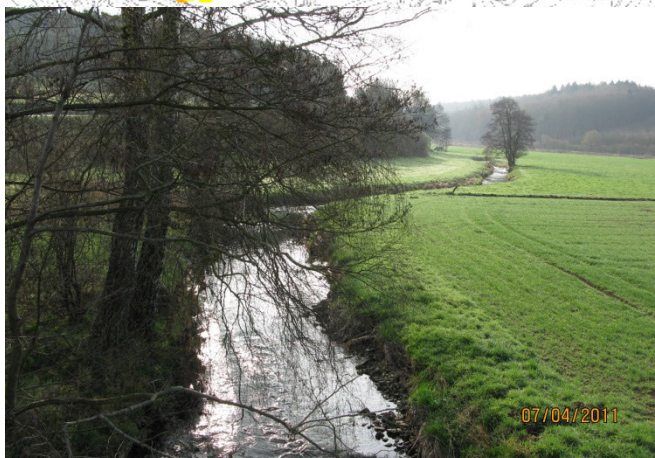
↑ Westl. Adelebsen verläuft die Schwülme innerhalb von Grünland (Wiese/Weide), dem jedoch Uferrandstreifen fehlen. Die Laufentwicklung ist z.T. eingetieft und vergleichsweise strukturarm. Dennoch sind hier gute Voraussetzungen für eine eigendynamische Entwicklung gegeben, die ebenfalls dem Hochwasserschutz dienen.

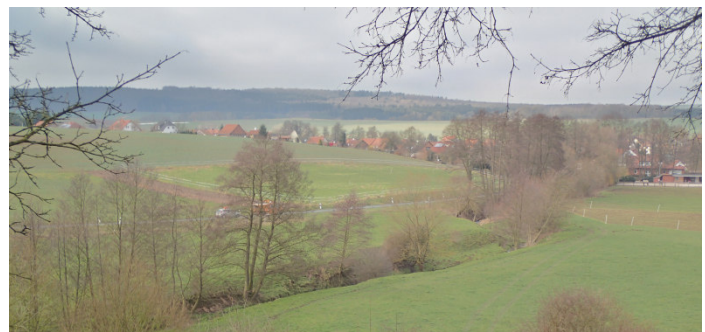
↑ Die Schwülme ist unterhalb von Hettensen übermäßig stark eingetieft, dadurch entstehen umfangreiche Uferabbrüche. In flach geneigter Lage, oberhalb der Niederterrasse wird Ackerbau betrieben: Über die landwirtschaftlichen Vorfluter können Pflanzennähr- und -behandlungsmittel in die Schwülme eingetragen werden.
