## Stammdaten

### Defizitanalyse mit Handlungsempfehlungen für Maßnahmen

WK 12037 Bückeburger Aue (Mittellauf)

Gesamtbewertung Detailstrukturkartierung (DSK)

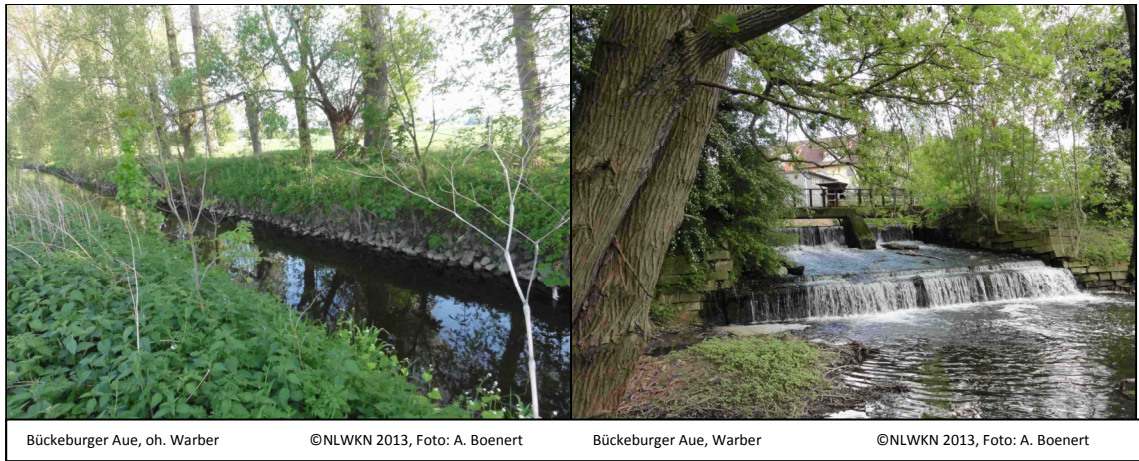
Die Bückeburger Aue weist hier neben einem grundsätzlich anderen Charakter (z.B. FG-Typ 15 statt 6 in WK 12057neu oh. anschließend) auch mit ihrem vorherrschenden kanalartigen Ausbau in diesem Wasserkörper einen eher naturfernen Verlauf auf. Dem wurde in den letzten Jahren unterhalb Meinersen bereits durch umfangreiche strukturverbessernde Maßnahmen begegnet. Entsprechende, abgestimmte Maßnahmen sollten nach Möglichkeit nun auch zwischen Warber und Vehlen erfolgen. Die ökologische Durchgängigkeit ist offensichtlich nicht durchgehend vorhanden.

Bückeburger Aue, oh. Warber      ©NLWKN 2013, Foto: A. Boenert      Bückeburger Aue, Warber      ©NLWKN 2013, Foto: A. Boenert

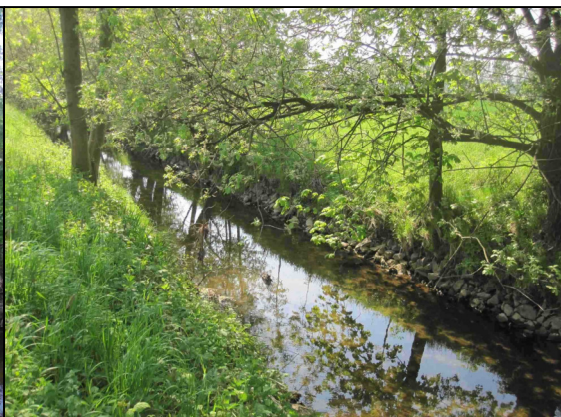
Die uh. Meinersen bisher insgesamt bessere Gewässerstrukturgüte innerhalb des WK's spiegelt sich auch bei Kriterien zur Sohle wieder. Ist beim Sohlensubstrat noch insgesamt mit überwiegend Sand eine natürliche und typgerechte Substratauflage aber nur eine geringe Substratdiversität zu beobachten, weist die Sohle in und oh. Meinersen einen Sohlenverbau aus Steinschüttungen auf. Besondere typgerechte Sohlenstrukturen sind hier insgesamt ebenfalls geringer ausgebildet.

Bückeburger Aue, Flugplatz Bückeburg

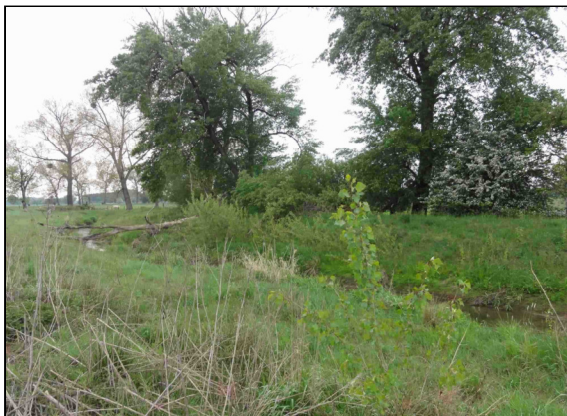
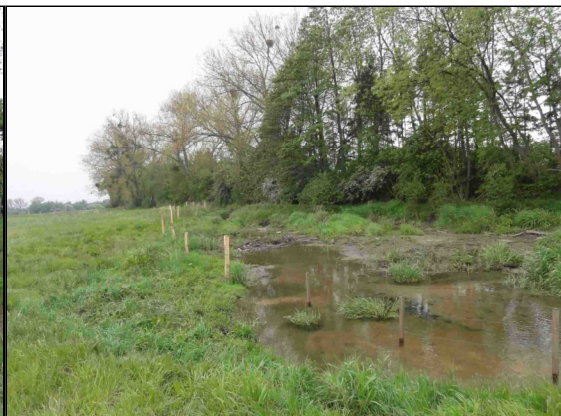
Sind die Ufer oh. Meinsen geprägt durch eine beinahe durchgehende beidseitige Galerie (s.o.), sind unterhalb davon bisher überwiegend bodenständige Krautfluren und Röhrichte, aber auch erosionsbedingte bewuchsfreie Uferabschnitte anzutreffen. Innerhalb der umgestalteten Abschnitte ist jedoch bereichsweise Gehölzjungwuchs zu beobachten. Ein Uferverbau ist hier nach Durchführung der Maßnahmen im Gegensatz zu den oberen 50 % des Wasserkörpers nicht mehr vorhanden. Dementsprechend finden sich hier auch schon verschiedene neue Uferstrukturen, die ansonsten nur ansatzweise vorhanden sind.

Bückeburger Aue, uh. Meinsen

| Wasserkörper<br>bzw. Abschnitt | Defizit und<br>Ursache/Belastung | Rele-<br>vanz | Bemerkung | Maßnahmengruppe<br>Niedersachsen | Maßnahmensteckbrief | Aktion | Handlungsempfehlung |
|---|---|---|---|---|---|---|---|
| 12037 | Keine Ufergehölze | 3 | Die unteren 50 % des WK sind nahezu gehölzfrei. Innerhalb der umgestalteten Abschnitte ist bereichsweise Gehölzjungwuchs festzustellen | 4 - Maßnahmen zur Gehölzentwicklung | 4.2 - Entwicklung und Aufbau standortheimischer Gehölze an Flüssen | ja | |

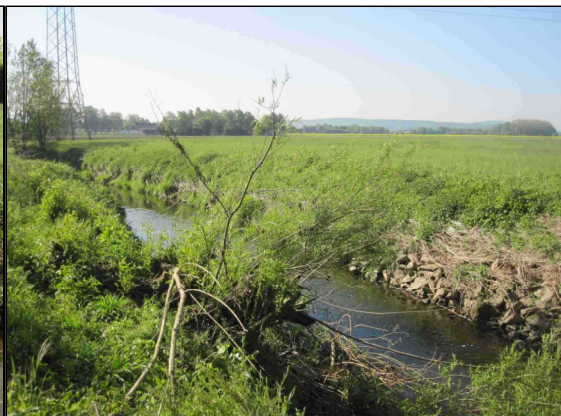
Der unter Teil des Wasserkörpers wird geprägt durch überwiegend Grünland und Brache, oberhalb Meinsen machen angrenzende Ackerflächen einen höheren Anteil aus. Ausgeprägte ökologisch wirksame Randstreifen sind beinahe nur im Bereich der bisher durchgeführten Maßnahmen unterhalb von Meinsen vorhanden. In den landwirtschaftlich intensiver genutzten Bereichen vor allem oberhalb Meinsen liegen dagegen häufig nur schmalere Saumstreifen vor.

Bückeburger Aue, östl. Meinsen
