## Defizitanalyse mit Handlungsempfehlungen für Maßnahmen

WK 13019 Kuhbach Unterlauf

Gesamtbewertung Detailstrukturkartierung (DSK)

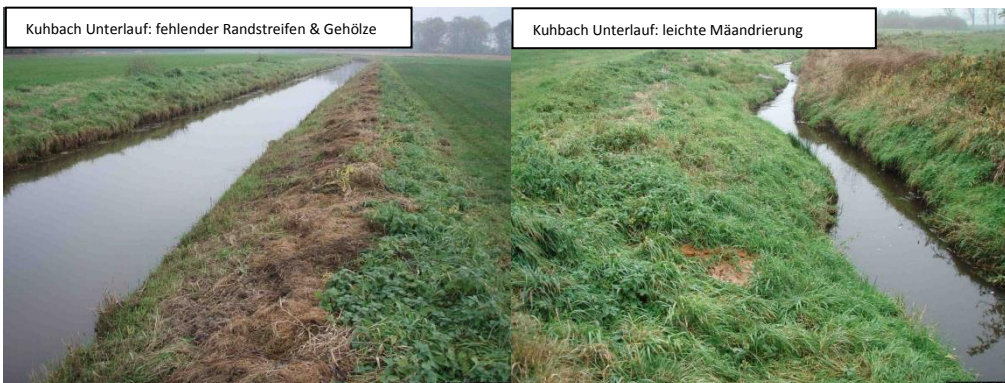
# Bewertung Gewässerstruktur Land

| unverändert | gering | mäßig | deutlich | stark | sehr stark | vollständig verändert |
|---|---|---|---|---|---|---|
| 0 % | 0 % | 0 % | 0 % | 30 % | 69 % | 1 % |

Maßnahmen zur Aufwertung der Uferstrukturen (2.4/2.5/4.1) sind in den Bereichen deutlicher Veränderung vorrangig durchzuführen. Hierdurch sind Aufwertungen für die biologischen QE Fische, MZB und MP zu erwarten.
