Stammdaten

Defizitanalyse mit Handlungsempfehlungen für Maßnahmen

WK 13021 Kleine Aue Unterlauf

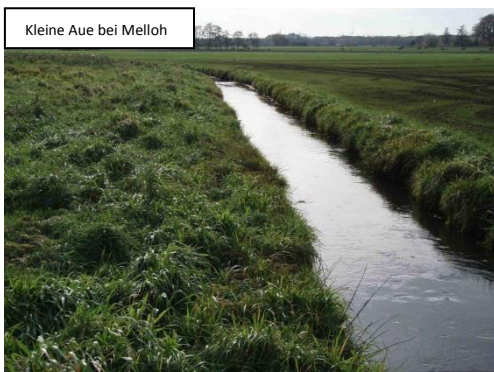
Kleine Aue bei Melloh

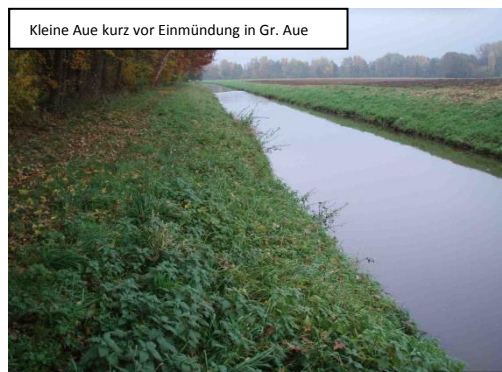
Kleine Aue kurz vor Einmündung in Gr. Aue

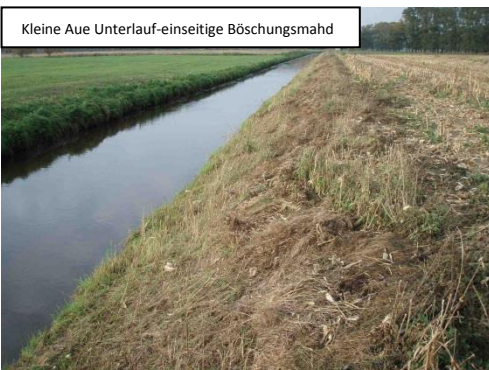
Kleine Aue Unterlauf-einseitige Böschungsmahd

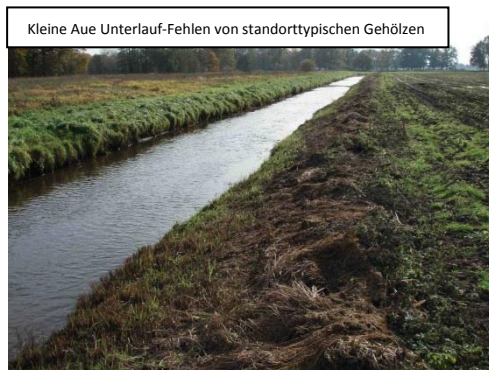
Kleine Aue Unterlauf-Fehlen von standorttypischen Gehölzen

Das gesamte Ufer des Kleinen Aue Unterlaufes ist gehölzfrei, es werden daher Maßnahmen zur Gehölzentwicklung empfohlen (4.1). Außerdem sollte eine gelenkte eigendynamische Entwicklung stattfinden (2.2) und eine Teilverlandung sollte in Betracht gezogen werden (2.5).
