## Stammdaten

## WK 13025 Eschbach

### Gesamtbewertung Detailstrukturkartierung (DSK)

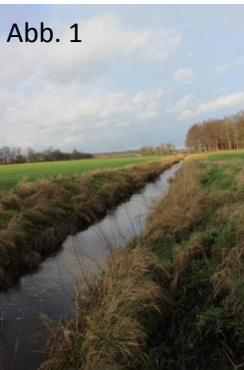
Abb. 1

Der Gewässerverlauf im Unterlauf ist stark ausgebaut (Abb. 1), während es im Oberlauf gerade im Bereich des Staatsforstes noch recht naturnahe Strukturen gibt (Abb.2). Allerdings ist das Gewässer stark aufgeweitet (kein Makrophytenwachstum im Wald). Hier wurden im Mai 2016 als Initiative vom ULV Gr. Aue Totholzbuhnen zusammen mit dem Waldpädagogikzentrum auf einer Länge von ca. 400m eingebaut (Abb.3).

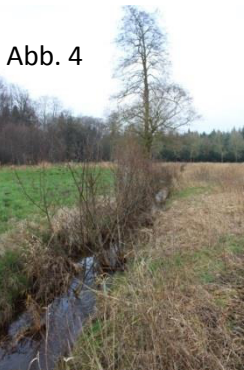
Abb. 4

Ab der Einmündung des Hingstbaches bis Brake ist der Eschbach stark eingetieft und hat hier folglich keine Chance auf Eigenentwicklung. Nach der Einmündung des Hörster Grabens kann sich der Eschbach bis zum Staatsforst größtenteils selbst entwickeln und es wachsen schon viele Erlen (Abb.4). Allerdings ist das Gewässer hier ebenfalls stark eingetieft.

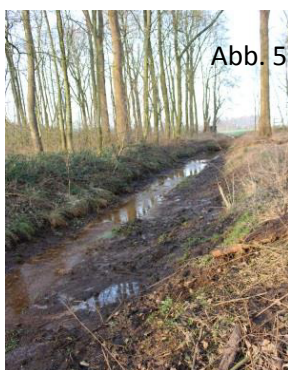
Abb. 5

Oberhalb des Staatsforstes ist der Eschbach künstlich verlängert worden. Hier muss eine intensive Unterhaltung der Verschlammung und dem erhöhten Pflanzenwuchsaufkommen entgegenwirken (Abb.5). Besser wäre hier eine Verlandung des künstlichen Oberlaufs, so dass die eigentliche Quelle des Eschbaches wieder im Wald ist (Stichwort: Quellbiotop).

Im Oberlauf ist der Eschbach nach dem Staatsforst künstlich verlängert worden, um die landwirtschaftlich genutzten Flächen zu entwässern. Die Folge sind eine totale Verschlammung, ein erhöhtes Pflanzenwachstum und kaum Gefälle. Daher wäre es sinnvoller, wenn dieser Bereich verlanden könnte und nicht mehr als künstliche Oberlaufverlängerung des Eschbaches fungiert. Ein weiteres Problem ist das großflächige Auftreten des Abwasserpilzes in diesem Bereich. Dies wurde bereits der unteren Wasserbehörde gemeldet.

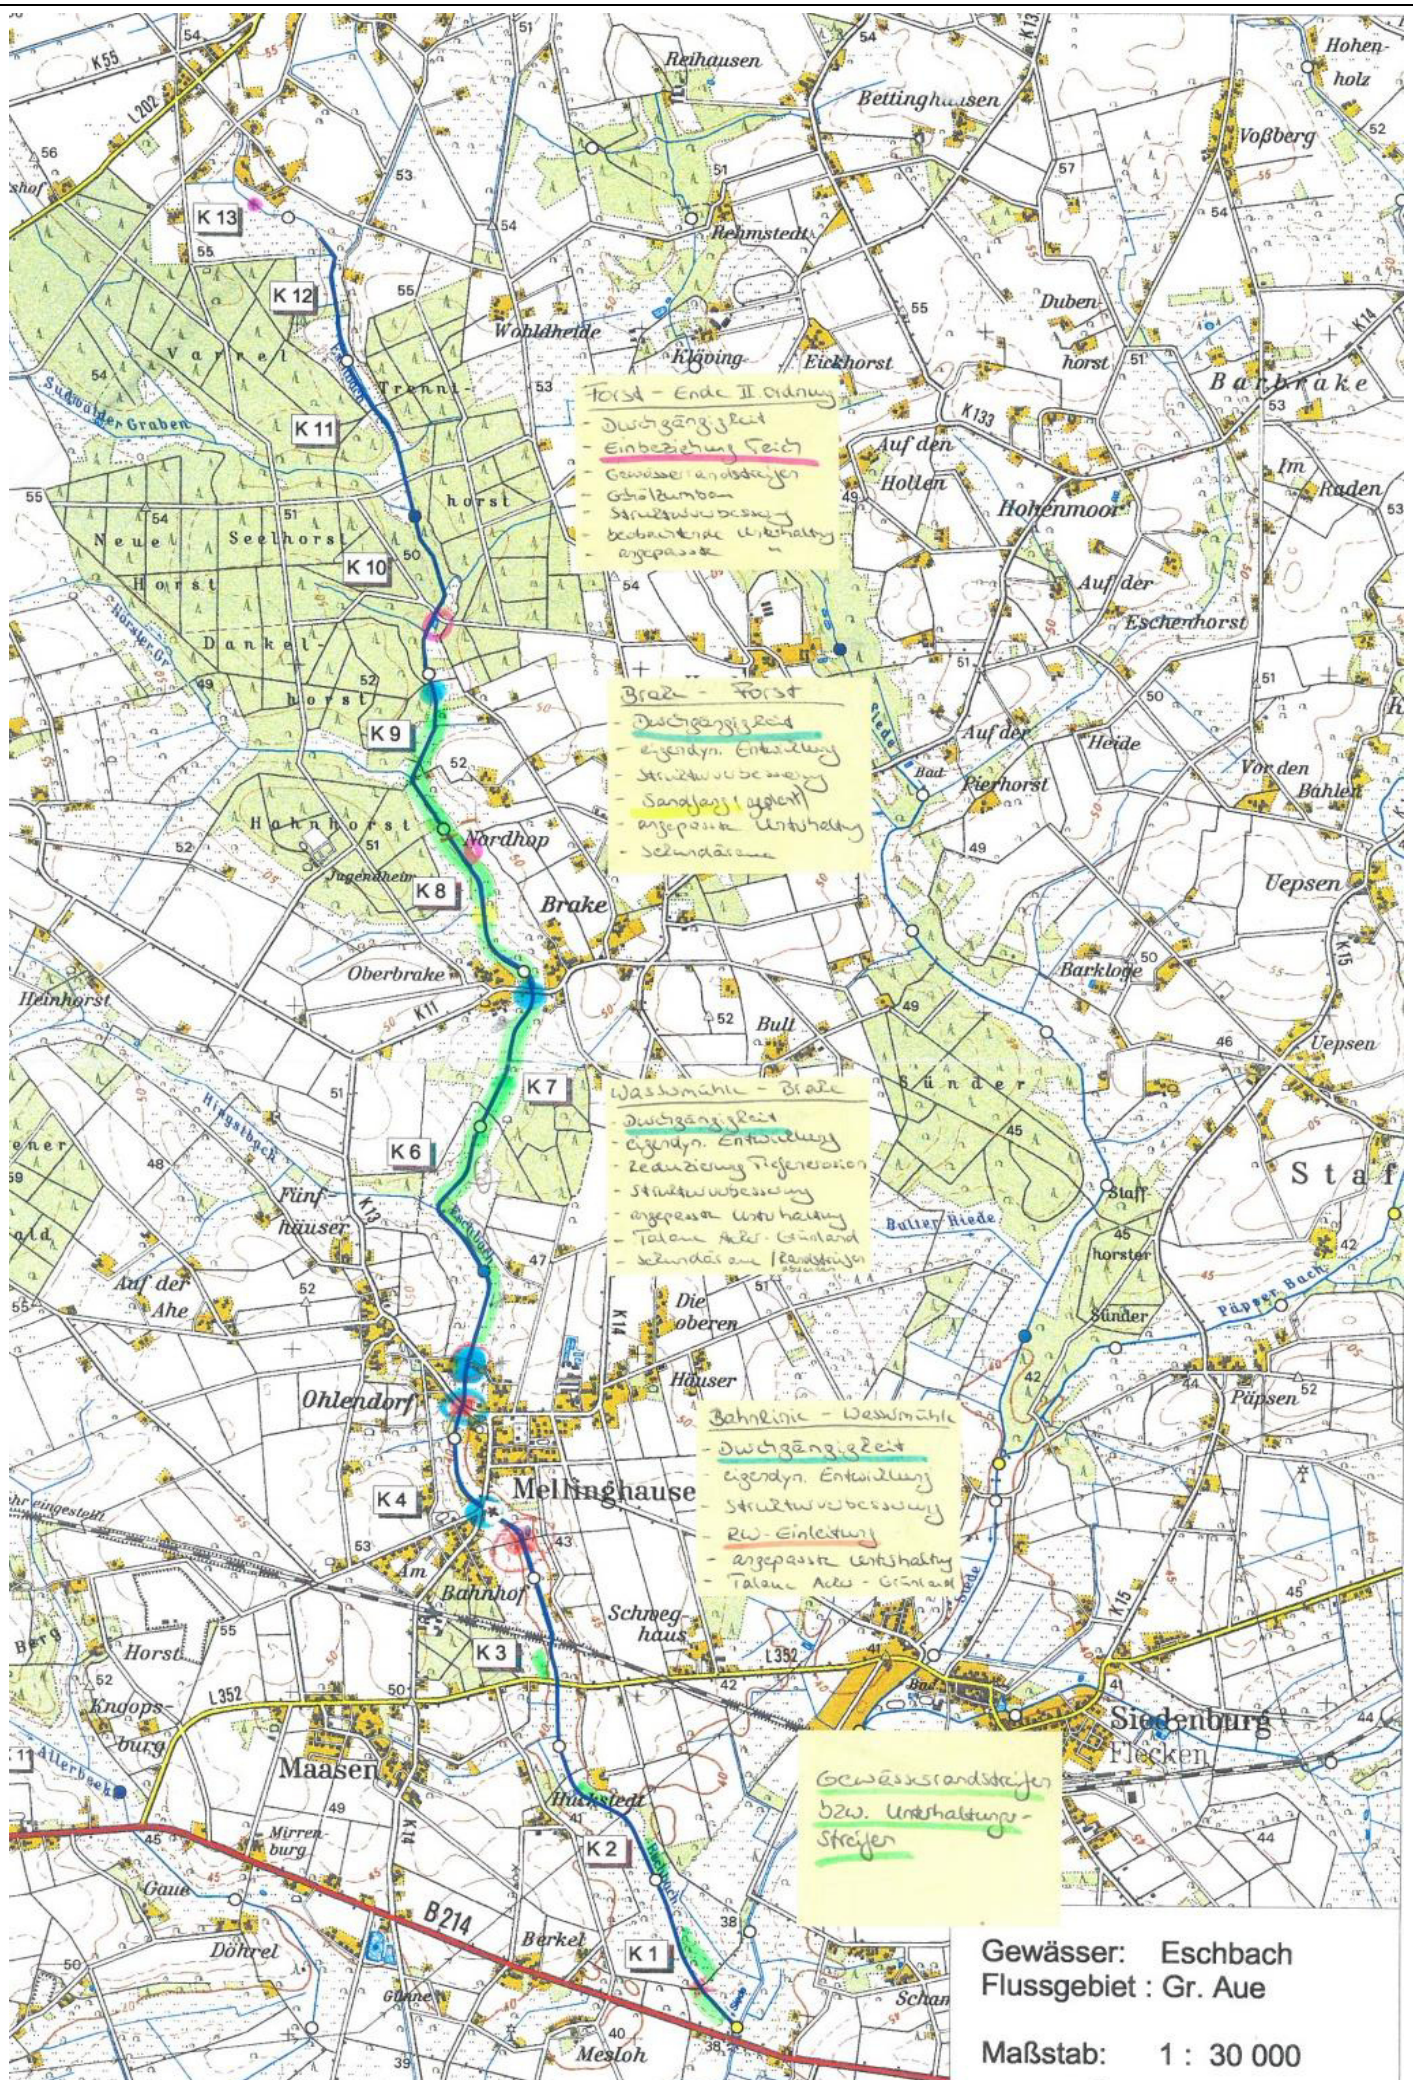
Abb. 6 enthält Maßnahmenempfehlungen nach Abschnitten.

Gewässer: Eschbach  
Flussgebiet: Gr. Aue
