## Stammdaten

Gesamtbewertung Detailstrukturkartierung (DSK)

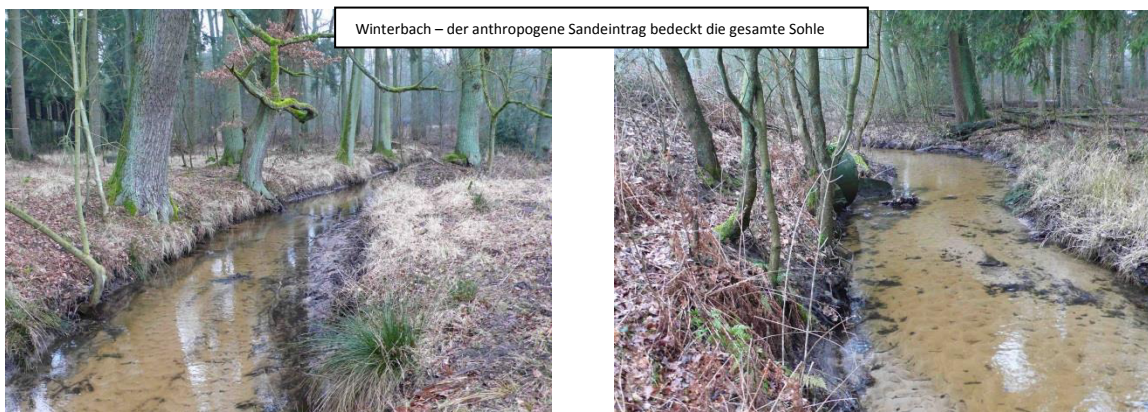
Der Winterbach ist ursprünglich dem kiesgeprägten Tieflandbach(FG-Typ 16) zugeordnet. Es finden sich allerdings fast keine natürlichen Kiesstrecken mehr, denn der Sandtransport ist sehr stark und die Sohle ist fast vollständig von unnatürlichem Sand überdeckt. Dieser wird über die angrenzenden Flächen in das Fließgewässersystem eingetragen. Daher sind Maßnahmen aus der MG 6 erforderlich, um dem enormen Sandtrieb entgegenzuwirken.

Winterbach – der anthropogene Sandeintrag bedeckt die gesamte Sohle

Für manche Fischarten dient der Kies als Laichplatz, da sich die Eier und Jungfische in den durchströmten Zwischenräumen entwickeln. Ebenfalls dient es als Rückzugsort bei Gefahr. Daher sollten Maßnahmen zur Reduktion der Feststoffeinträge (M 6) umgesetzt werden.

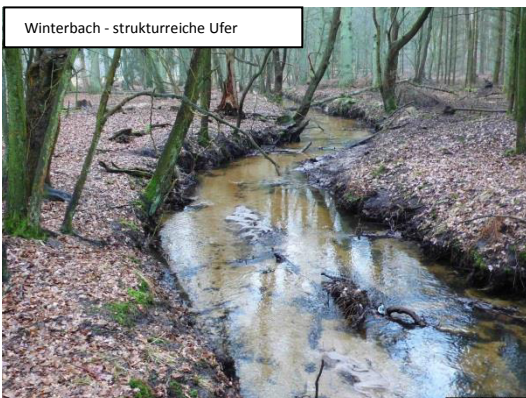
Winterbach - strukturreiche Ufer

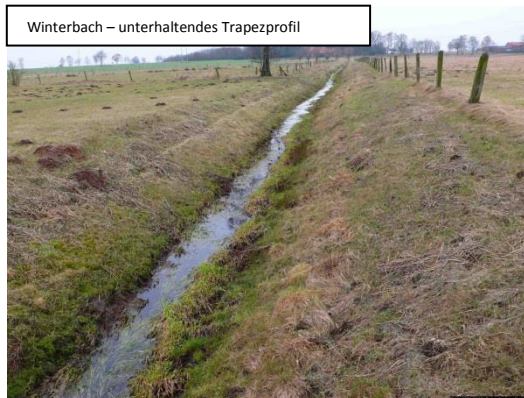
Winterbach – unterhaltendes Trapezprofil
