## Stammdaten

## Defizitanalyse mit Handlungsempfehlungen für Maßnahmen

## WK 13037 Rohrbach

### Gesamtbewertung Detailstrukturkartierung (DSK)

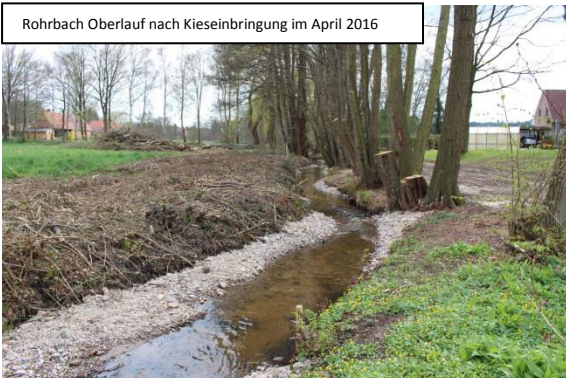
Rohrbach Oberlauf nach Kieseinbringung im April 2016

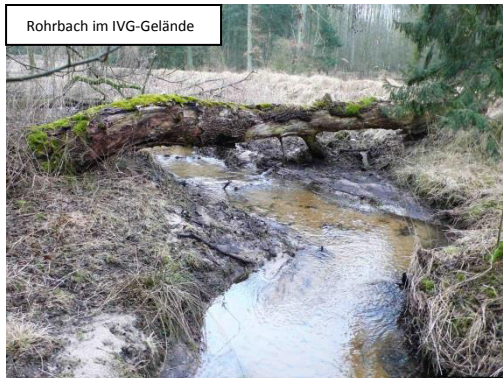
Rohrbach im IVG-Gelände

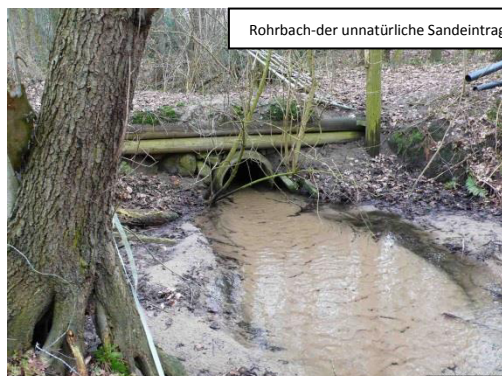
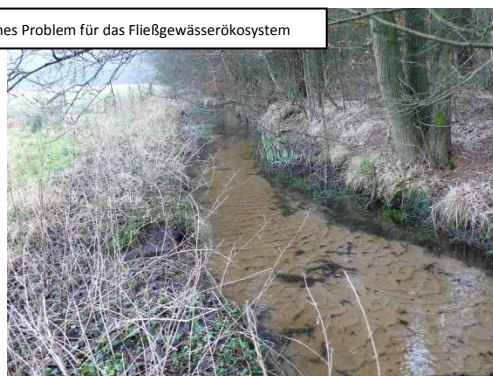
Rohrbach-der unnatürliche Sandeintrag ist ein enormes Problem für das Fließgewässerökosystem

Die Hälfte der Sohle ist stark bis sehr stark verändert. Der permanente Sandtrieb wird durch eine destabilisierte Sohle (Eintiefung und Begradigung) und Uferböschung ausgelöst. Maßnahmen aus der MG 5 (Einbau von Kies und Totholz) und 6 (Reduktion von Sandfrachten) sollten hier umgesetzt werden (weitere Detailinformationen sind dem GEPI Rohrbach zu entnehmen).

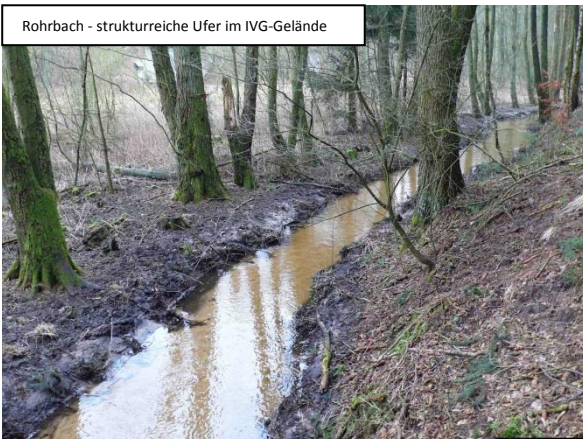
Rohrbach - strukturreiche Ufer im IVG-Gelände

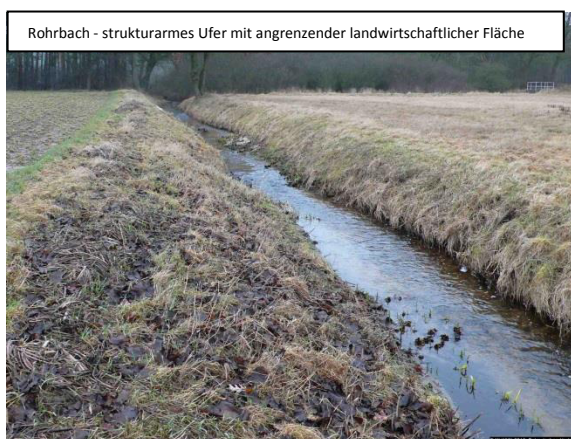
Rohrbach - strukturarmes Ufer mit angrenzender landwirtschaftlicher Fläche

Das Ufer des Rohrbaches weist noch weitestgehend natürliche Strukturen auf. Im Oberlauf sowie im IVG-Gelände ist das Ufer kaum bis mäßig verändert. In Bereichen mit deutlicher und starker Veränderung sollten nach Möglichkeit Gewässerrandstreifen (beidseitig 10m) mit standorttypischer Vegetation (6.6) angelegt werden, um u.a. die diffusen Nährstoffeinträge zu minimieren.
