## Stammdaten

## WK 14001 Bottendorfer Bach

## Gesamtbewertung Detailstrukturkartierung (DSK)

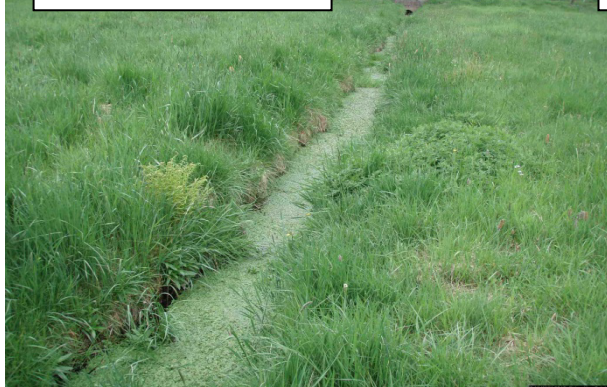
Bottendorfer Bach im Oberlauf

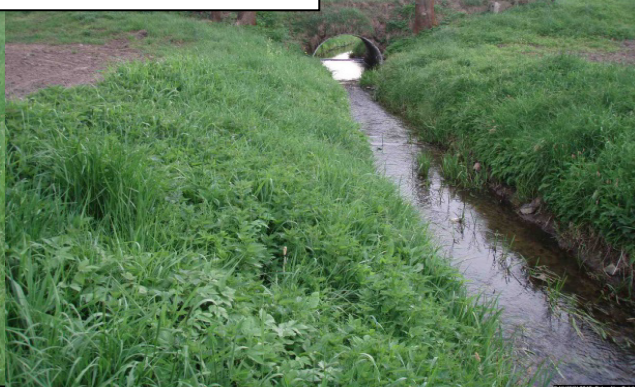
Eingetieftes Profil vom Bottendorfer Bach
