## Stammdaten

| Flussgebiet | Weser (4000) |
| Bearbeitungsgebiet | 15 Oker |

Gesamtbewertung Detailstrukturkartierung (DSK)

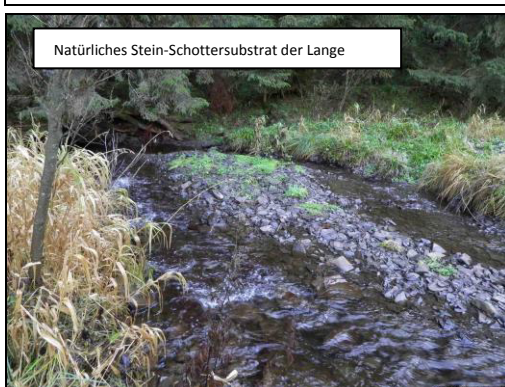
Natürliches Stein-Schottersubstrat der Lange

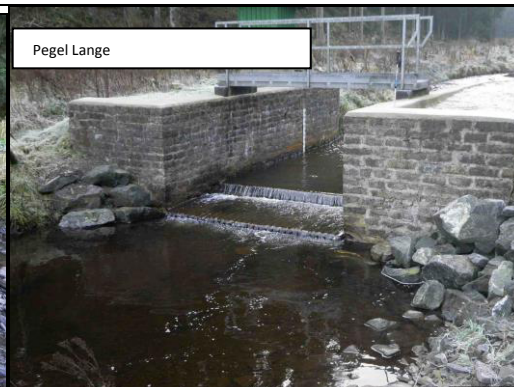
Die Sohlstrukturen der Lange sind unverändert bis mäßig verändert, da die gewässertypischen Stein-/Block- und Kiessubstrate vorhanden sind. Es wird empfohlen Totholzansammlungen zur Substratanreicherung zu belassen bzw. einzusetzen. Am Pegel der HWW ist die Sohle nicht durchgängig für bodenlebende Fische wie Groppe und Wirbellose. Der Pegel sollte daher umgestaltet werden.

Pegel Lange

| Wasserkörper<br>bzw. Abschnitt | Defizit und<br>Ursache/Belastung | Rele-<br>vanz | Bemerkung | Maßnahmengruppe<br>Niedersachsen | Maßnahmensteckbrief | Aktion | Handlungsempfehlung |
|---|---|---|---|---|---|---|---|
| 15005_ges | Fehlende ökologische<br>Durchgängigkeit | 3 | Pegelanlage HWW für Boden-<br>/Kleinfische nicht durchgängig | 9 - Herstellung der<br>linearen Durchgängigkeit | 9.1 - Vollständiger<br>Rückbau/Beseitigung<br>eines<br>Sohlenbauwerkes<br>(Wehr- oder<br>Stauanlage,<br>Sohlenabsturz o. ä.)<br>einschl.<br>Stauniederlegung/Aufhe-<br>bung des<br>Rückstaubereiches u.<br>vollständige oder tlw.<br>Wiederherstellung<br>Fließverhältnisse | ja | Pegel durchgängig gestalten |

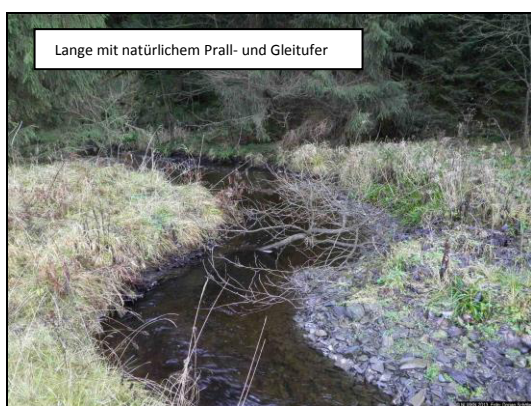
Lange mit natürlichem Prall- und Gleitufer
