Stammdaten

| Flussgebiet | Weser (4000) |
| Bearbeitungsgebiet | 16 Fuhse/Wietze |
| Gewässertyp | 18 Löss-lehmgeprägte Tieflandbäche |

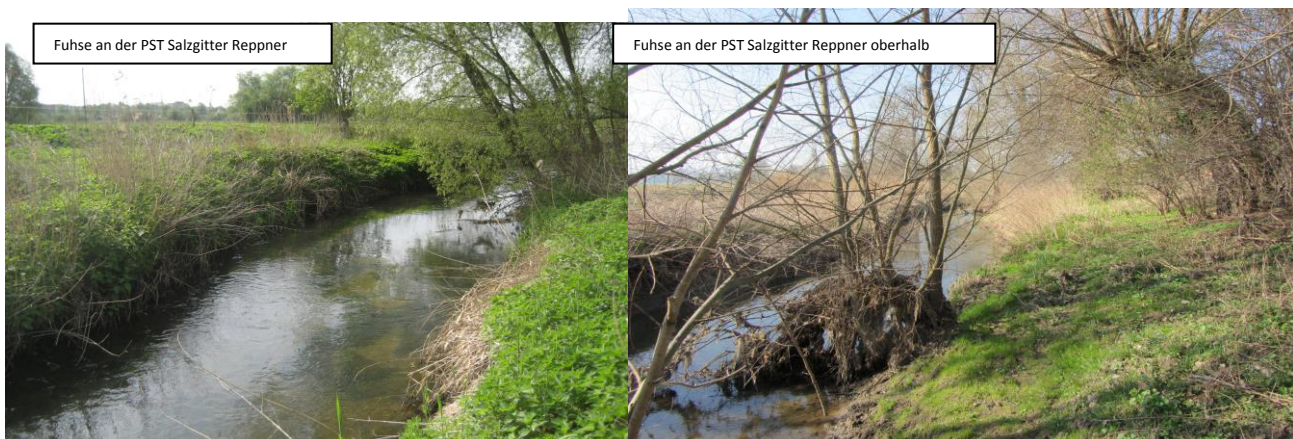
Fuhse an der PST Salzgitter Reppner

Fuhse an der PST Salzgitter Reppner oberhalb

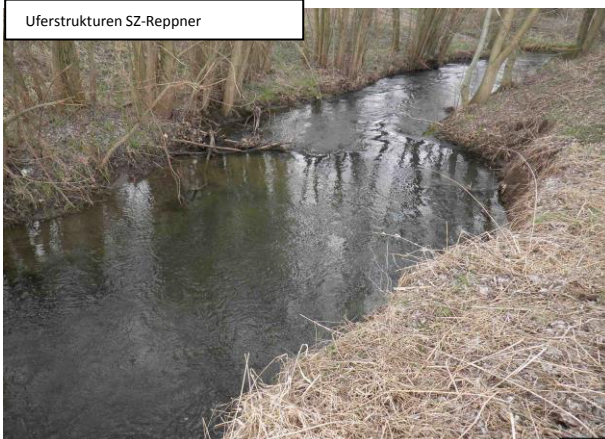
Uferstrukturen SZ-Reppner

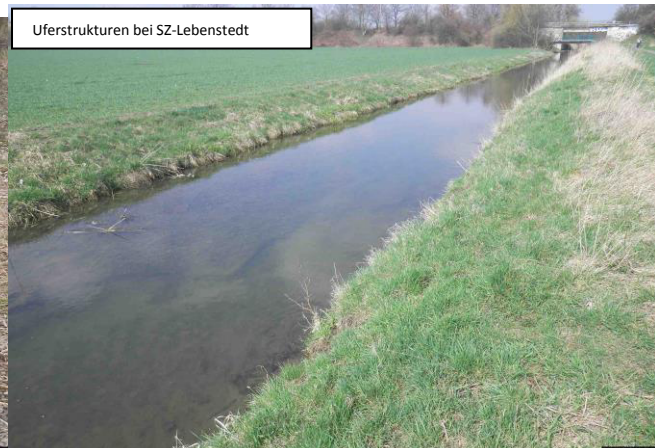
Uferstrukturen bei SZ-Lebenstedt

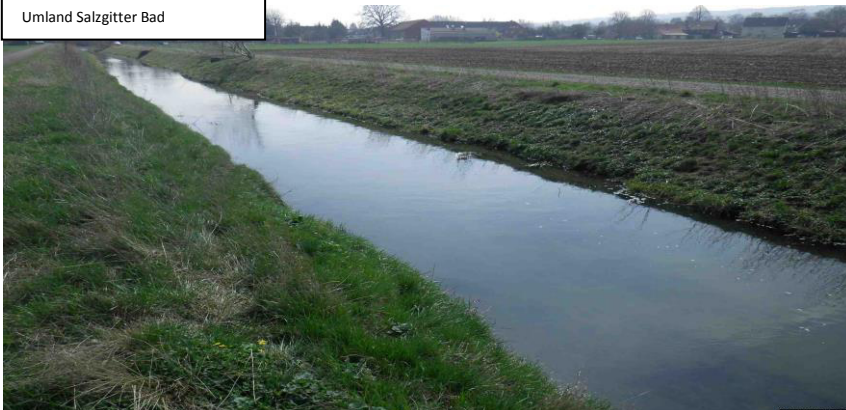
Umland Salzgitter Bad
