## Stammdaten

WK 17049 Meiße mit Gelteichgraben

Gesamtbewertung Detailstrukturkartierung (DSK)

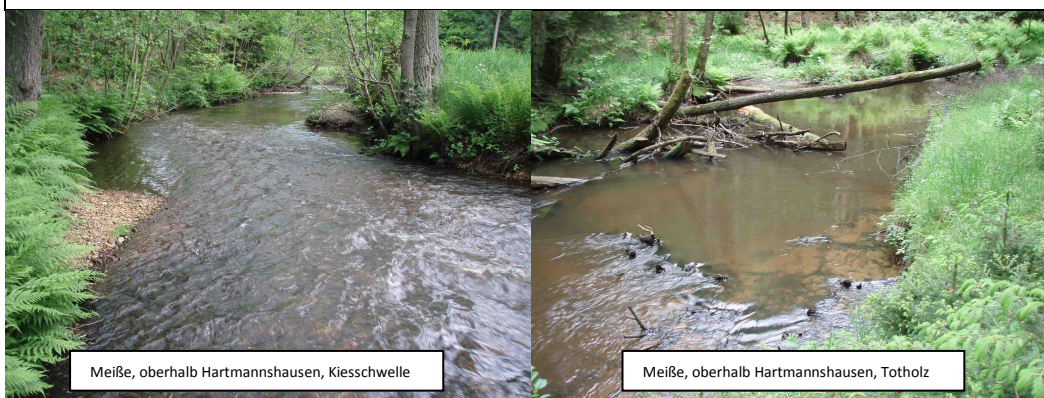
Meiße, oberhalb Hartmannshausen, Kiesschwelle

Meiße, oberhalb Hartmannshausen, Totholz

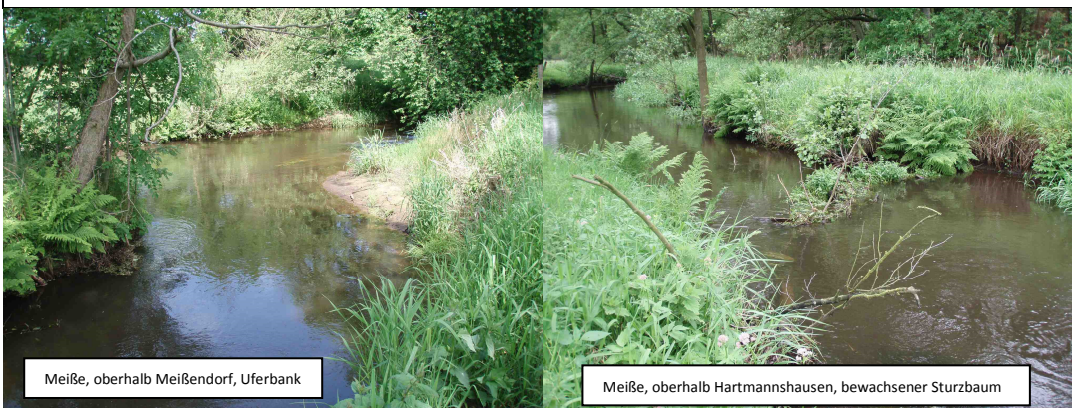
Meiße, oberhalb Meißendorf, Uferbank

Meiße, oberhalb Hartmannshausen, bewachsener Sturzbaum

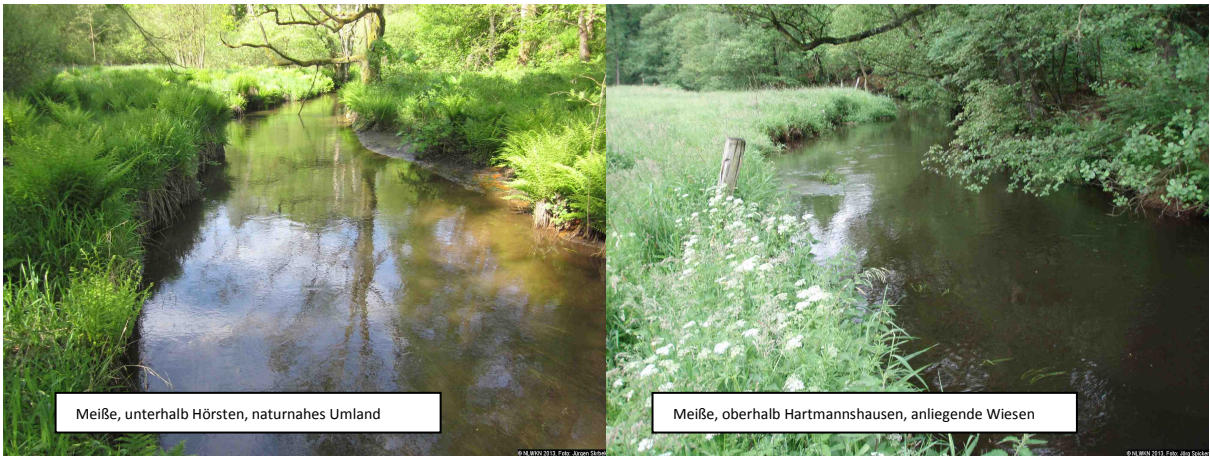
Meiße, unterhalb Hörsten, naturnahes Umland

Meiße, oberhalb Hartmannshausen, anliegende Wiesen
