## Stammdaten

## Zusammenfassung der Handlungsempfehlungen

WK 17069 Alvernscher Bach

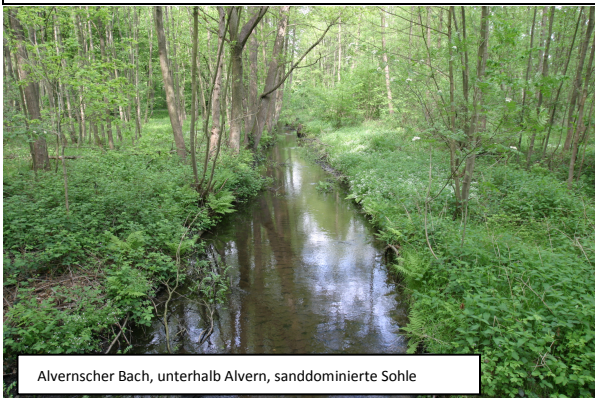
Alvernischer Bach, unterhalb Alvern, sanddominierte Sohle

**Maßnahmen** zur Aufwertung der Sohlstrukturen (5.1/5.2/6.1/6.2), d.h. Einbringen von Kies und Totholz mit positiven Effekten auch für die Tiefenvarianz und Strömungsdiversität, sind in den Bereichen starker Veränderung der Sohle vorrangig durchzuführen. Hierdurch sind Aufwertungen für die biologischen QE Fische und MZB zu erwarten.

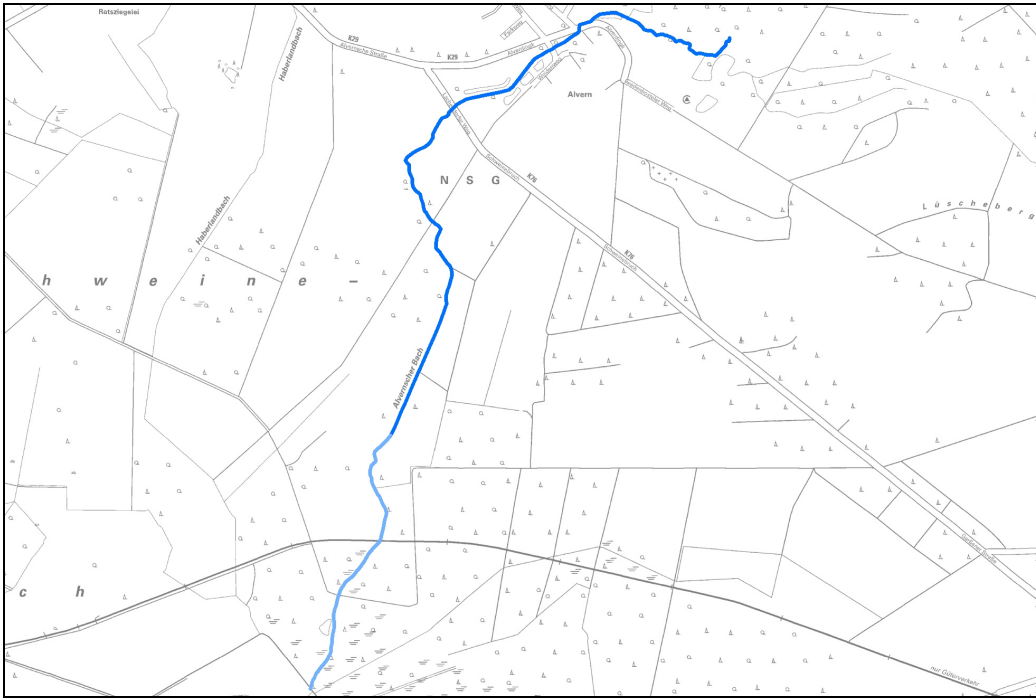
## Bewertung Übersichtsstrukturkartierung Auedynamik

### Strukturveränderung der Auedynamik im WK gesamt (km und %)

| unverändert | gering | mäßig | deutlich | stark | sehr stark | vollständig verändert |
| 2,4 km | 1,0 km | - | - | - | - | - |
| 70 % | 30 % | | - | - | - | - |

**Maßnahmen** zur Aufwertung der Uferstrukturen (2.4/2.5/4.1) sind nur bedingt nötig. Es sollten weiterhin die eigendynamische Entwicklung der Ufer und Auebereiche zugelassen werden. Besonders die Bruchwaldgebiete und feuchten Senken bieten ein gutes Entwicklungspotenzial.

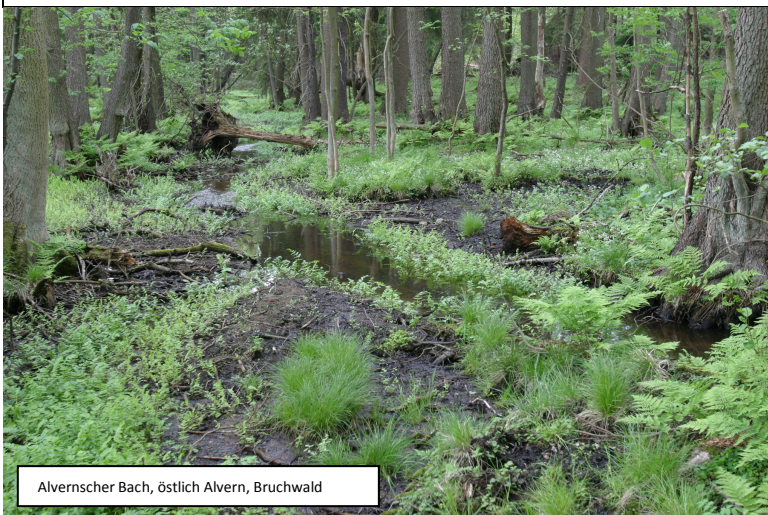
Alvern'scher Bach, östlich Alvern, Bruchwald
