Stammdaten

Handlungsempfehlung Schritt 6 Darstellung und Auswertung der Detailstruktur

Wk-Nr.: 18023

Wk.-Name: Allerbach

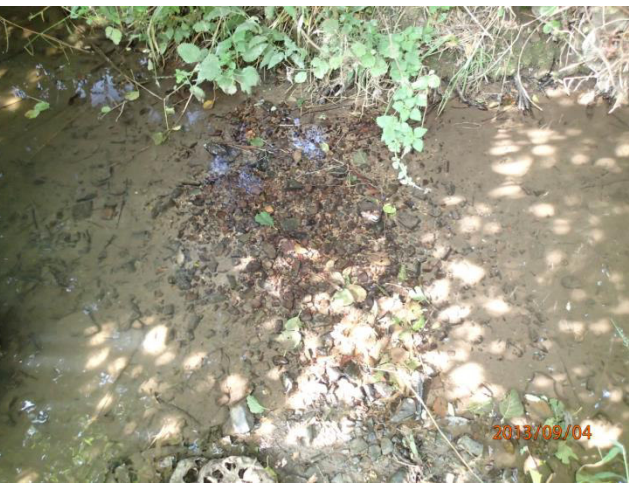
↑ Das Sohlsubstrat wird teils von feinkörnigem Bodeneintrag überdeckt. Aber an Stellen höherer Fließgeschwindigkeit ist die ursprüngliche Sohle wieder freigespült.

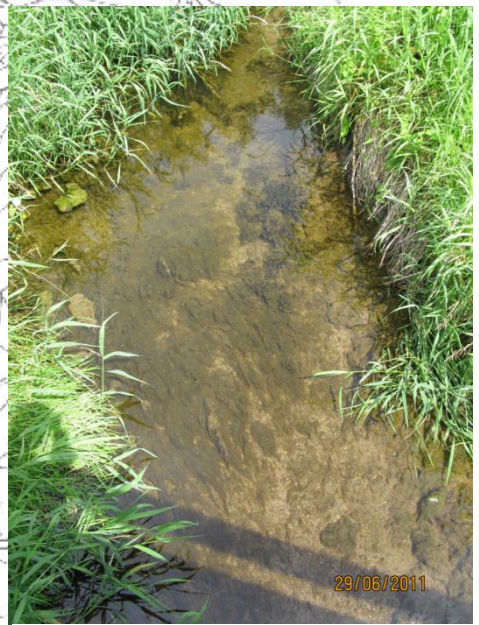
↑ Bei Sonnenexposition werden die eingetragenen Nährstoffe von kurzfristig in Biomasse umgesetzt, so daß Fadenalgen die Gewässer-sohle flächig überwachsen. Daran kann sich abgeschwemmter Boden anlagern, der die offenporige Sohle blockiert.

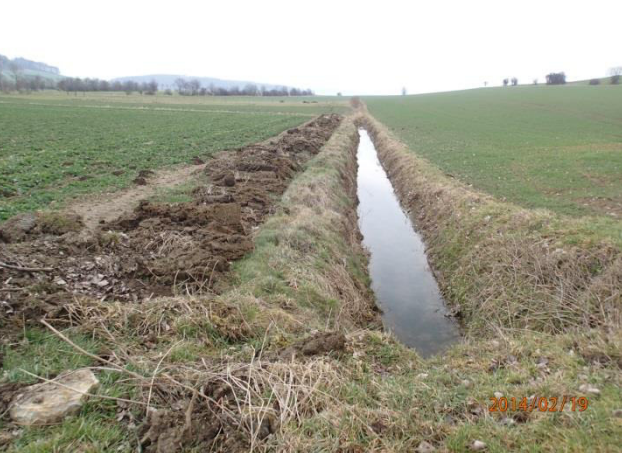
↑ Oberhalb von Portenhagen werden auch die Vorfluter innerhalb der agrarischen Intensivflächen nachdrücklich unterhalten.

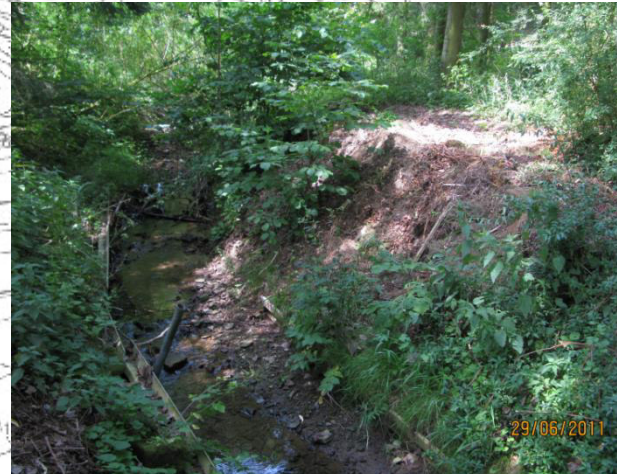
↑ In der Ortslage Portenhagen sorgen die Lauffestlegung mit Leitplanken und die bachnahe Lagerung von Grünschnitt für Belastungen.

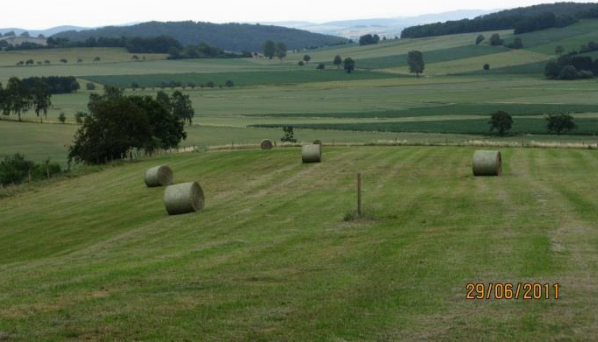
← Auch das weitere Allerbach-Einzugsbiet unterliegt einer umfassenden landwirtschaftlichen Nutzung.

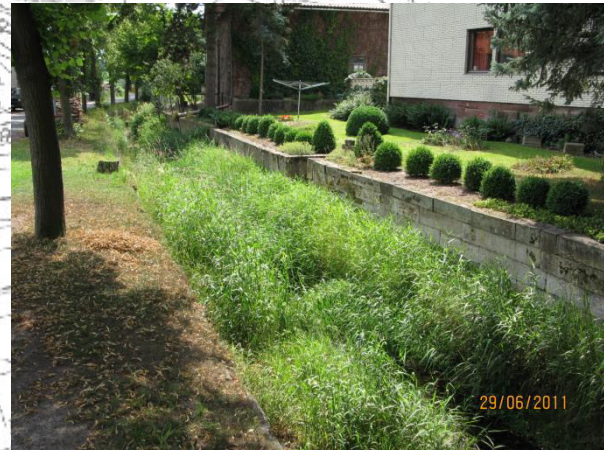
↑↑ In den Ortslagen werden auch die öffentlichen, bachnahen Flächen intensiv gepflegt bzw. privat die Ufer ausgemauert.

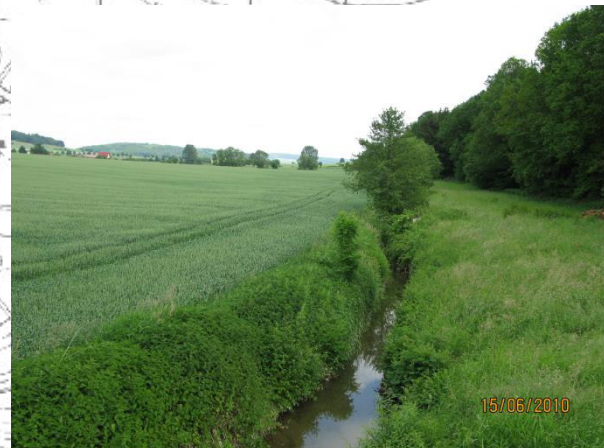
↑ Außerorts reichen die landwirtschaftlichen Nutzungen i.d.R. bis unmittelbar an die Böschungsoberkante. Nur im Bereich des Gropenberg wurde ein Randstreifen angelegt, von dem die Gewässerentwicklung aber nicht profitieren kann.
