### Stammdaten

## Handlungsempfehlung Schritt 6 Darstellung und Auswertung der Detailstruktur

Wk-Nr.: 19001 Wk.-Name: Rhume (Oberlauf)

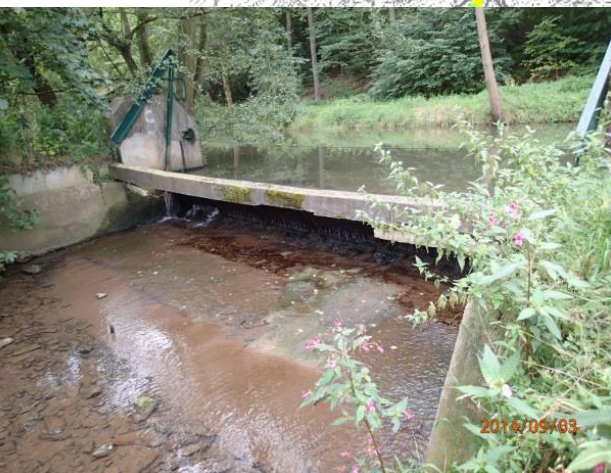
← Sowohl die Restwassermenge als auch die Bauwerksgestaltung sind nicht ausreichend, um eine ökologische Passage der Ruhme-Wehre (rote Kreise) zu gewährleisten.

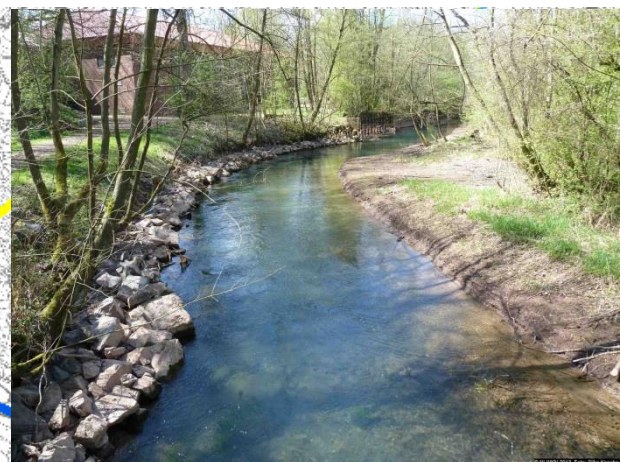
↑ In der Ortslage Rhumespringe ist das Gewässer streckenweise massiv festgelegt. Der Umfang der Entnahmemenge zur Trinkwassergewinnung erscheint evtl. störend.

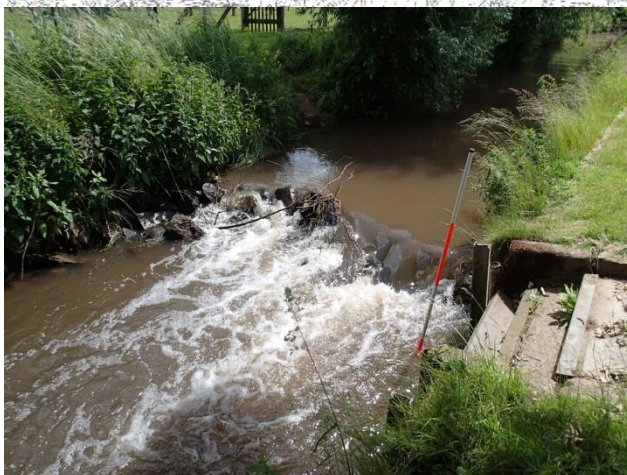
← Bei der Ortslage Rüdershausen mündet die Eller in die Rhume. Nach Niederschlägen bringt dieses Gewässer eine hohe Fracht an abspültem Boden in die Rhume. Neben der Kolmation sind so der Import von Nähr- und Pflanzenbehandlungsmitteln zu besorgen.

Die Zufuhr von Feinsediment/Boden aus der Eller stellt den wesentlichen Gütefaktor dar, der sich über lange Strecken flußabwärts nachteilig auswirkt und daher dringend auf ein naturverträgliches Maß reduziert werden soll. Neben Maßnahmen in Thüringen, die darauf abzielen, den Sedimentaustrag nahe dem landwirtschaftlichen Verursacher einzudämmen, scheint es in Niedersachsen notwendig, den Sedimenttransport mit dem Abfluß der Eller, durch Rückhaltmaßnahmen vor der Rhume-Mündung zu regulieren (z.B. Schilfpolder).

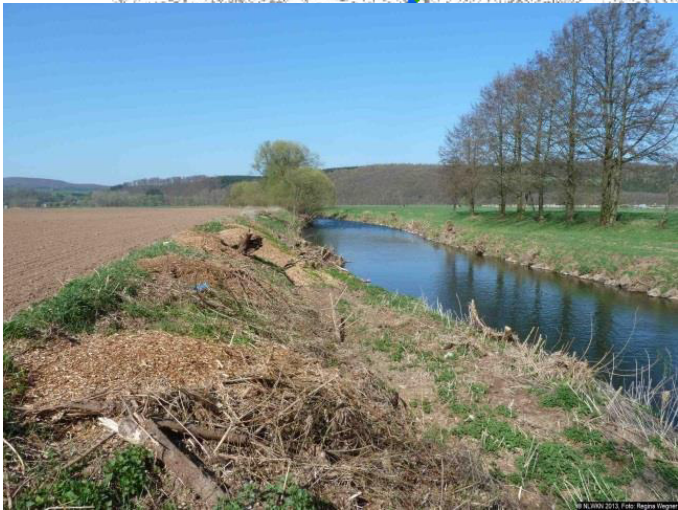
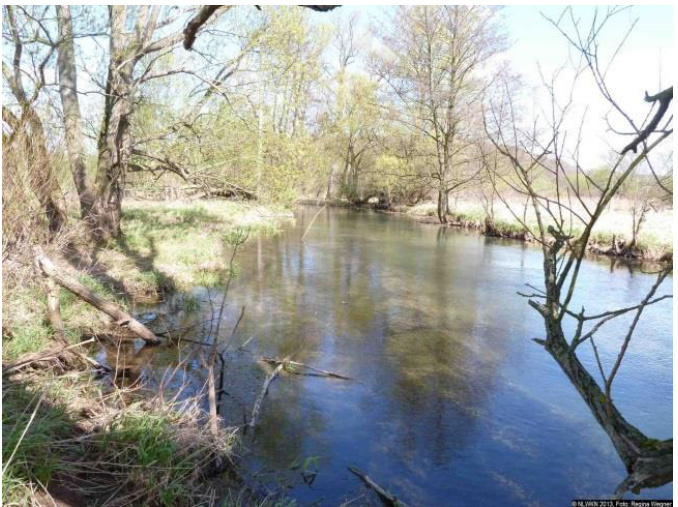
↑ Der Bildervergleich zeigt die Wirkungen des Ausbaus (Begradigung, Eintiefung, Bedeichung, (oben, bei Katlenburg)) auf die naturnahe Hydromorphologie (unten, oberhalb Rüderhausen) der Rhume.
