## Handlungsempfehlung Schritt 6 Darstellung und Auswertung der Detailstruktur

Wk-Nr.: 19009

Wk.-Name: Oder (Scharzfeld – Katlenburg)

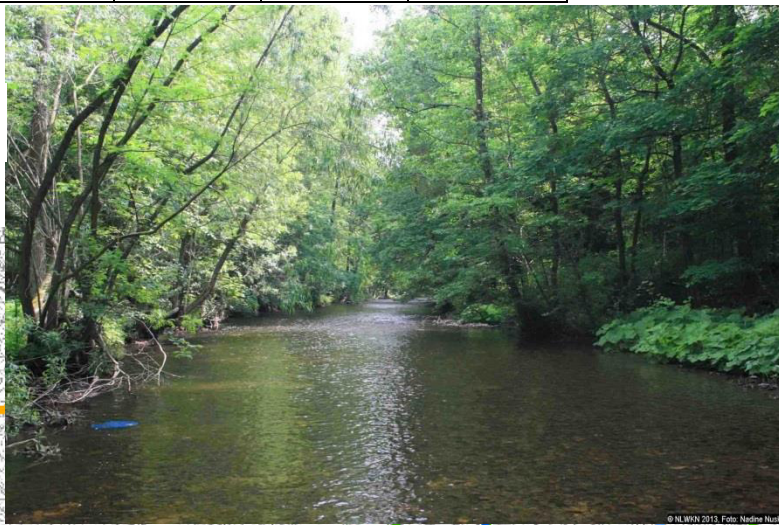
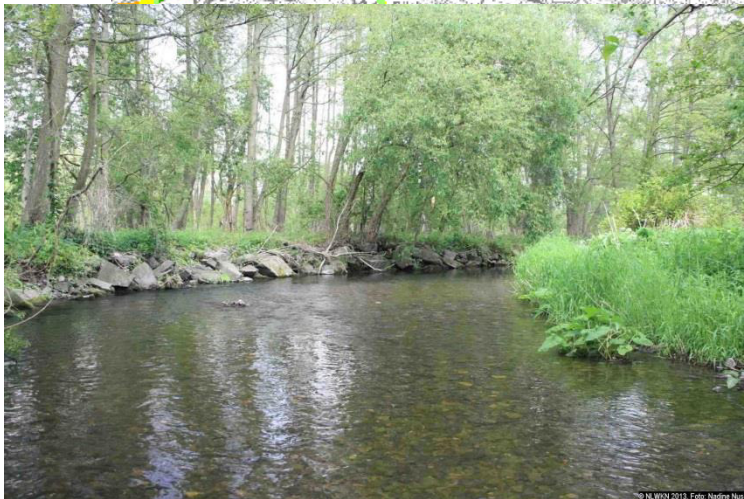
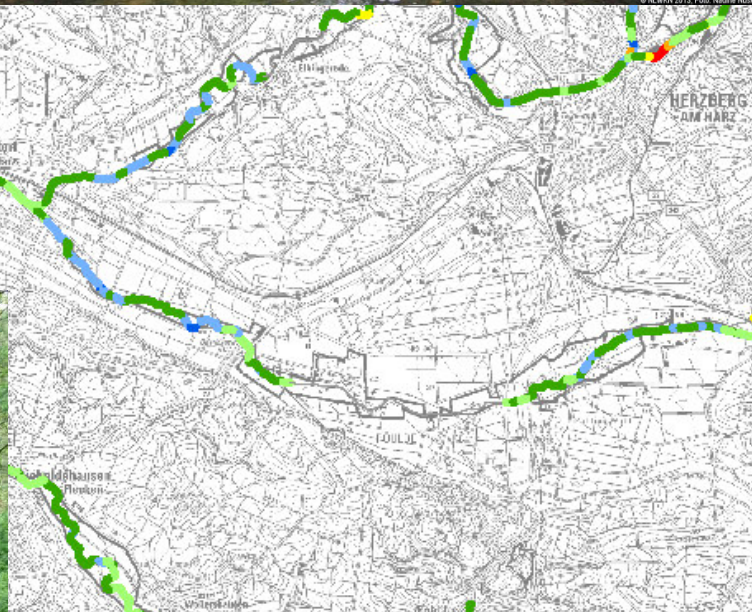
→Über weite Strecke sind die Ufer naturnah ausgebildet und – bewachsen.

←Stellenweise sichert Schwerstgestein die Prallufer. Die Pappeln sind keine geeigneten Ufergehölze.

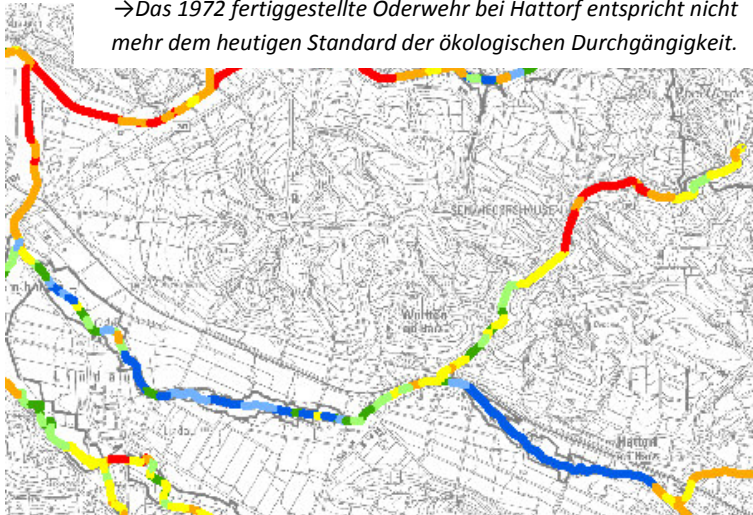
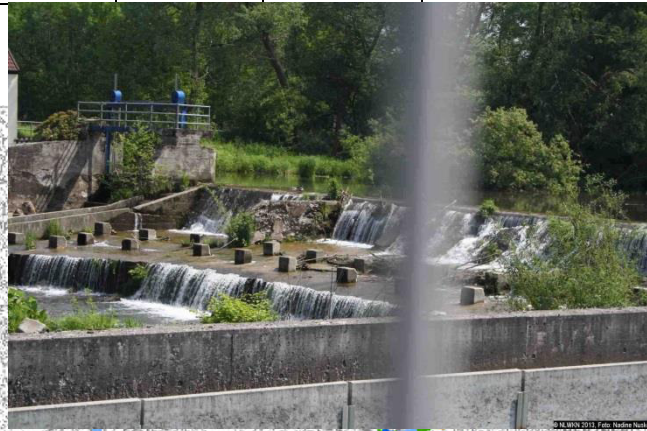
→ Das 1972 fertiggestellte Oderwehr bei Hattorf entspricht nicht mehr dem heutigen Standard der ökologischen Durchgängigkeit.

| Wasserkörper<br>bzw. Abschnitt | Defizit und<br>Ursache/Belastung | Rele-<br>vanz | Bemerkung | Maßnahmengruppe<br>Niedersachsen | Maßnahmensteckbrief | Aktion | Handlungsempfehlung |
|---|---|---|---|---|---|---|---|
| 19009 | Fehlende ökologische Durchgängigkeit | 5 | Wehr Hattorf | 9 - Herstellung der linearen Durchgängigkeit | 9.3 - Umgestaltung eines Sohlenbauwerkes (Wehr- oder Stauanlage, Sohlenabsturz o. ä.) mit Abführung v. Teilabflüssen durch Anlage eines passierbaren und funktionsfähigen Bauwerkes (Umgehungsgerinne, Sohlengleite, Fischauf- und -abstiegsanlage) | ja | |

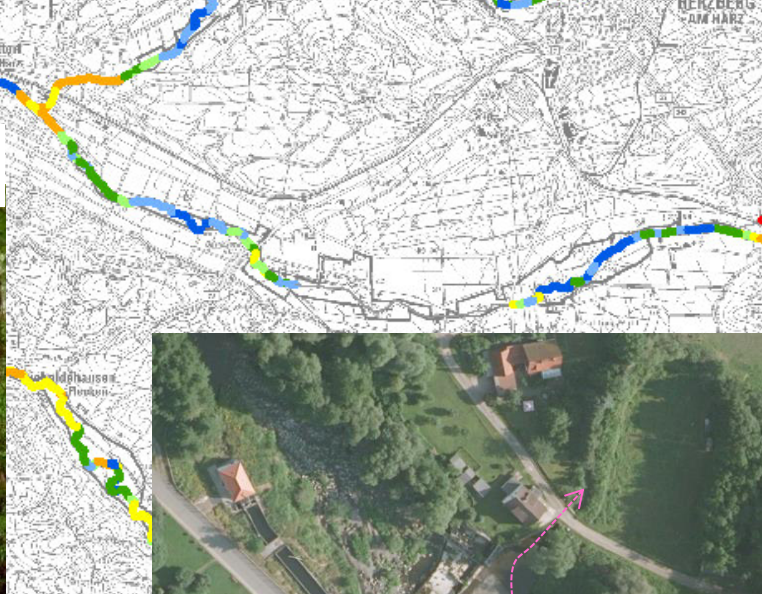
↓ In einzelnen Flußpassagen sind bei ausreichendem Abflußgeschehen durchaus noch naturgemäße Bedingungen zu finden.

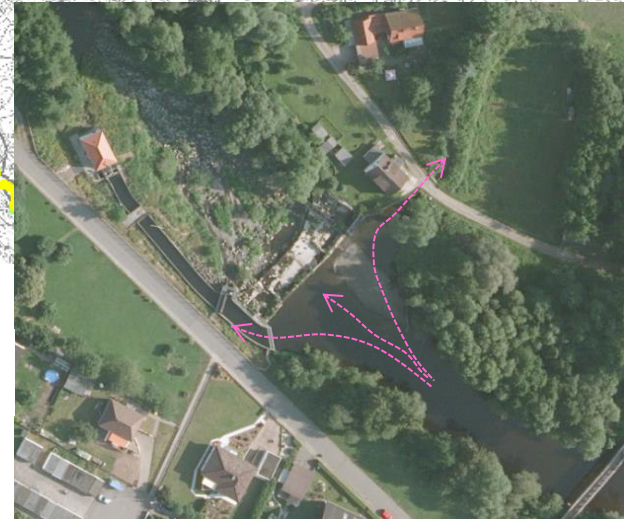
→ Das Hattorfer-Oderwehr erzeugt mit der zusätzlichen Mühlwasserableitung bedeutende Abflußverluste.
