## Zusammenfassung der Handlungsempfehlungen

## Handlungsempfehlung Schritt 6 Darstellung und Auswertung der Detailstruktur

Wk-Nr.: 19013

Wk.-Name: Sieber (Gr.Lonau – Kl. Steinau)

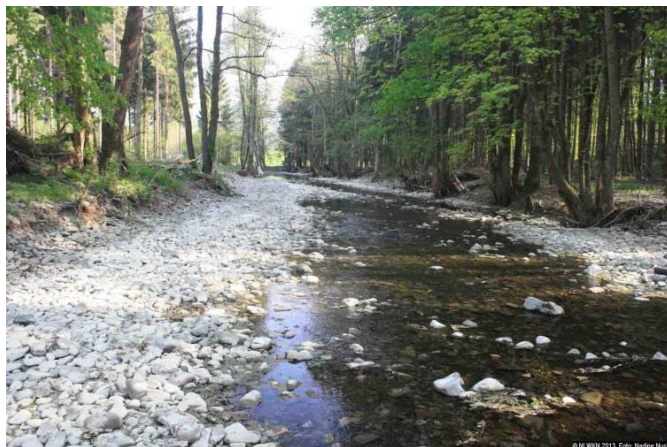
Insgesamt wird die Strukturgüte keinesfalls als „deutlich verändert“ bewertet. In Fließrichtung zeigt sich sogar eine noch weiter verbessernde Tendenz: Nach dem Durchfließen der Ortslage Herzberg, wo gewisse Einschränkungen unausweichlich sind, wird mit Eintritt in die NSG-Fläche offenbar ein hohes Maß an Gewässerdynamik zugelassen. Auf der gesamten Lauflänge sind im Sommer wiederholt sehr geringe Wasserstände zu beobachten, dabei treten auch stagnierende

Strecken auf. Neben der geogenen Versickerung trägt auch die Ableitung über den Mühlkanal zu kritischen Minderabflüssen bei.

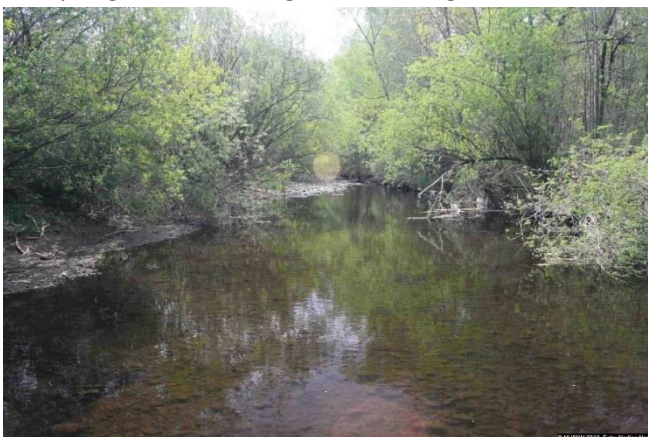
In gefällearmen Strecken kann es zu längeren  
Stagnationsphasen kommen, die eine Be-  
wachsung der Sohle nach sich zieht. Erst mit  
dem nächsten Hochwasser wird dann das  
Interstitial wieder belüftet.

Zur Vitalisierung sollten Totholz und andere  
gewässertypische Strukturen nur ausnahms-  
weise im Zug der Gewässerunterhaltung ent-  
fernt werden.

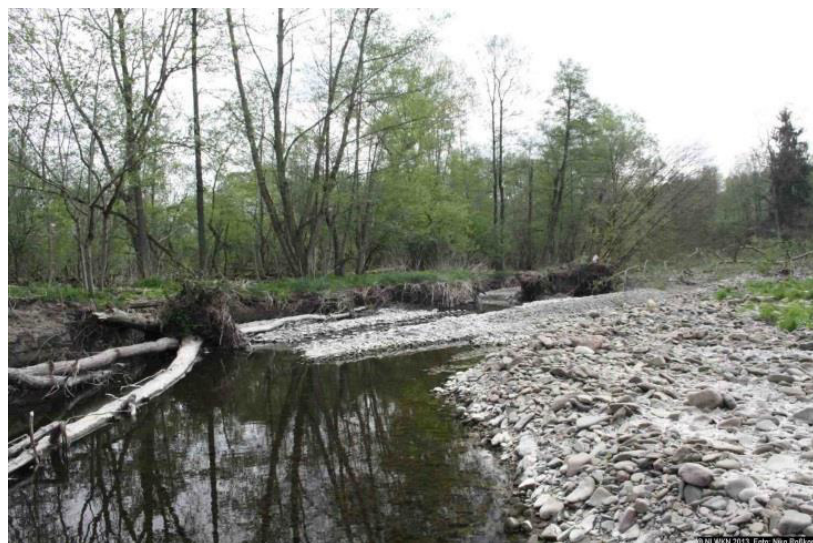
↑ Unterhalb der Ortslage, im Bereich des NSGs, findet eine erhebliche, naturgemäß erscheinende Ufererosion statt. Aufgrund der frischen Schäden und des aktuellen Wasserstands ist von einer erheblichen Dynamik der Abflußvolumen auszugehen.

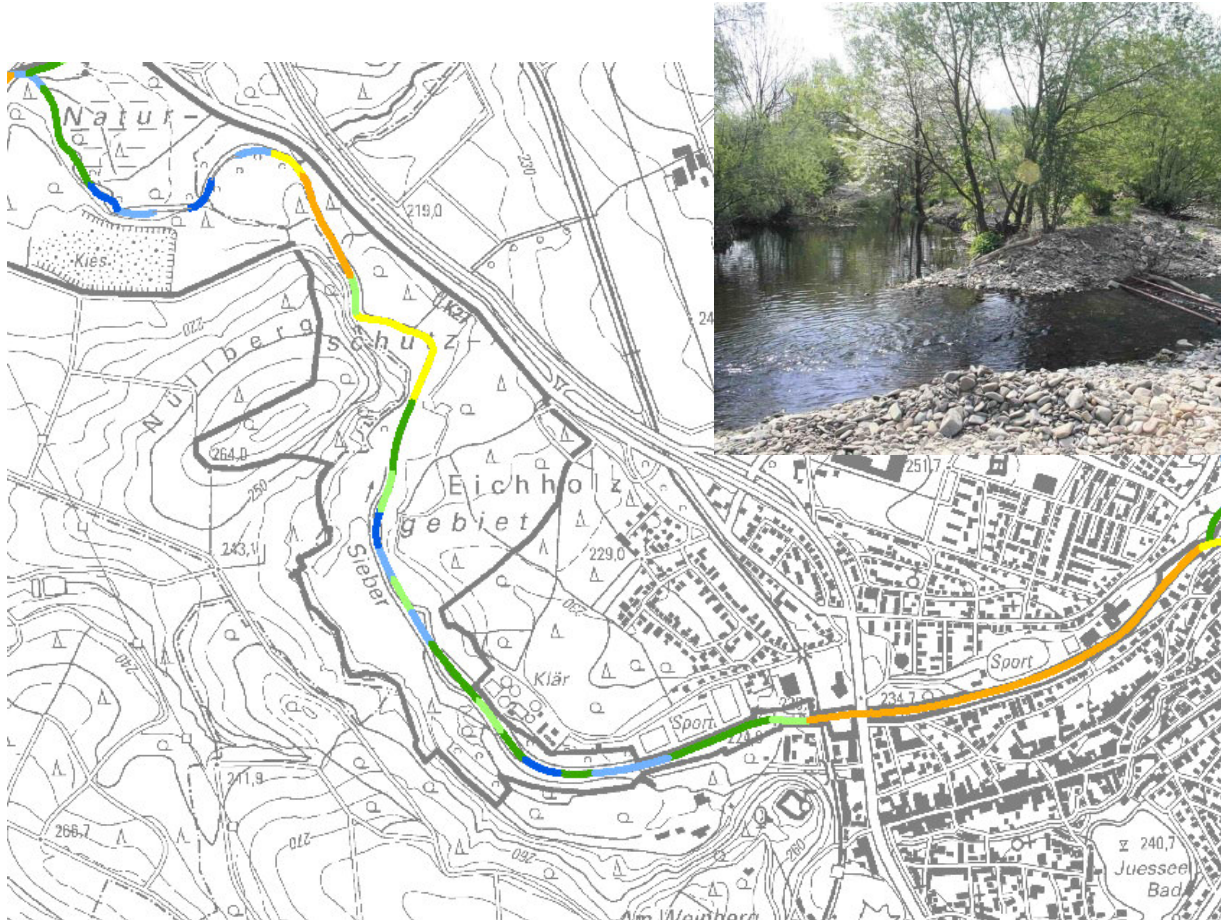
Die ortslagentypische Bebauung hebt sich bei dem Parameter „Land“ erwartungsgemäß als „sehr starke“ Veränderung ab. Aufgrund der guten Ausprägungen der beiden anderen Hauptparameter sollte sich dadurch aber kein einschränkender Umstand ergeben. Die schlechte Bewertung am Nüllberg erscheint nicht nachvollziehbar.

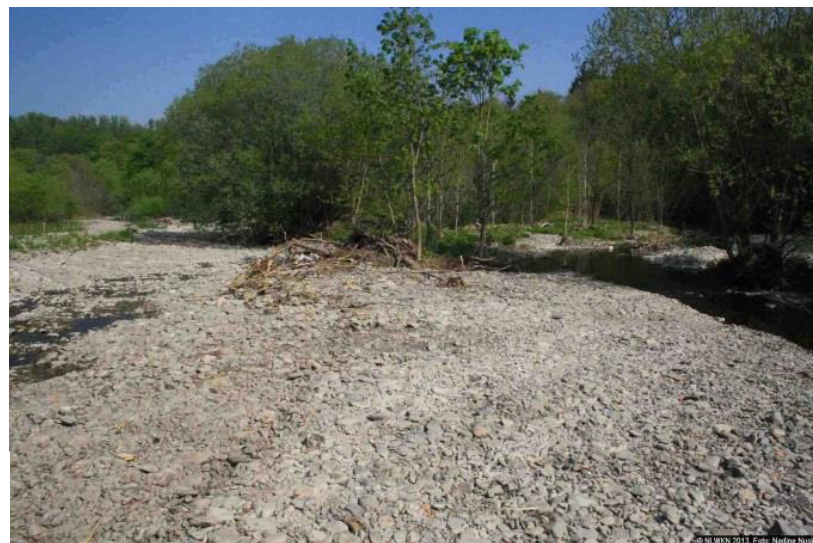
↑ Nach der Ortslage bilden sich in dem NSG flußtypische Strukturen, die sonst im niedersächsische Berg- und Hügelland kaum mehr angetroffen werden: Von der Sieber aufgeschüttete Schotterfluren, eigendynamisch ↑ auf- und abgebaute Werder, Schwemmholtz-Verklauungen u.a.
