## Zusammenfassung der Handlungsempfehlungen

## Handlungsempfehlung Schritt 6 Darstellung und Auswertung der Detailstruktur

Wk-Nr.: 19019

Wk.-Name: Söse (Münd. Kl.+Gr. Söse bis TSP)

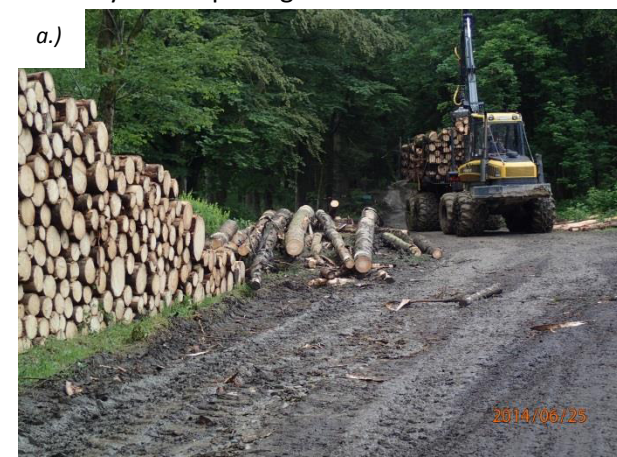
←Die folgende Bilderserie (a bis e) zeigt Ursprung und Fließverlauf der Trübung in die Vorsperre der Söse-Talsperre.

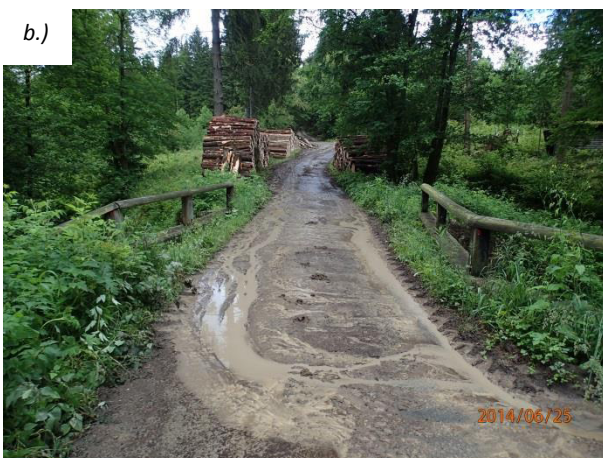
↑ Der Ablauf des wassererodierten Waldbodens führt über eine Forststraße bis an die Talbrücke und fließt dort in die Söse ein.  
→ Trübung der Söse im Verlauf der Ortslage Kammschlacken.

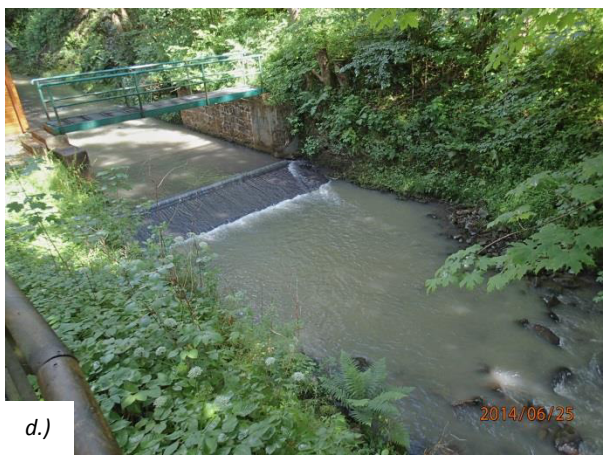
d.)

↑ Der Anteil des mitgeschwemmten Feinbodens ist immerhin so hoch, dass selbst das Wasser an den Flachstellen, wie hier am Meßwehr, trübe erscheint.

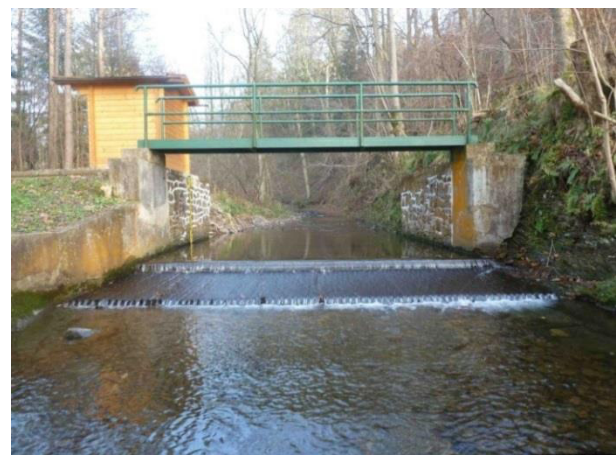
↑ Meßwehr der HWW unterhalb von Riefensbeek, das die bachaufwärts gerichtete Wanderung aquatischer Tiere bereits verhindert.

| Wasserkörper<br>bzw. Abschnitt | Defizit und<br>Ursache/Belastung | Rele-<br>vanz | Bemerkung | Maßnahmengruppe<br>Niedersachsen | Maßnahmensteckbrief | Aktion | Handlungsempfehlung |
|---|---|---|---|---|---|---|---|
| 19019 (gesamt) | Fehlende ökologische<br>Durchgängigkeit | 5 | ungehindert in beide Richtungen<br>als essentielle Funktion<br>herzustellen | 9 - Herstellung der<br>linearen Durchgängigkeit | 9 | ja | |

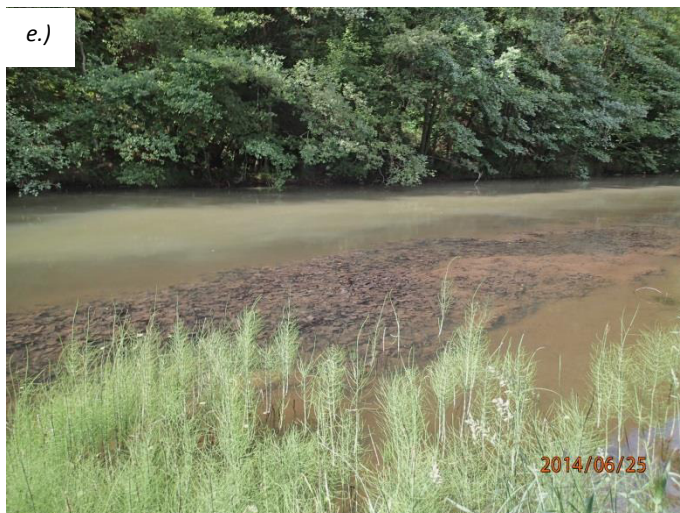
e.)

← Eine Trübstoffwolke breitet sich der Vorsperre aus und erreicht auch Hauptsperre. Nur die schweren Anteile fallen aus und erhöhen den Grund.
