### Stammdaten

## Handlungsempfehlung Schritt 6 Darstellung und Auswertung der Detailstruktur

Wk-Nr.: 19020 Wk.-Name: Große Söse (Kamschlacken-Quellgebiet)

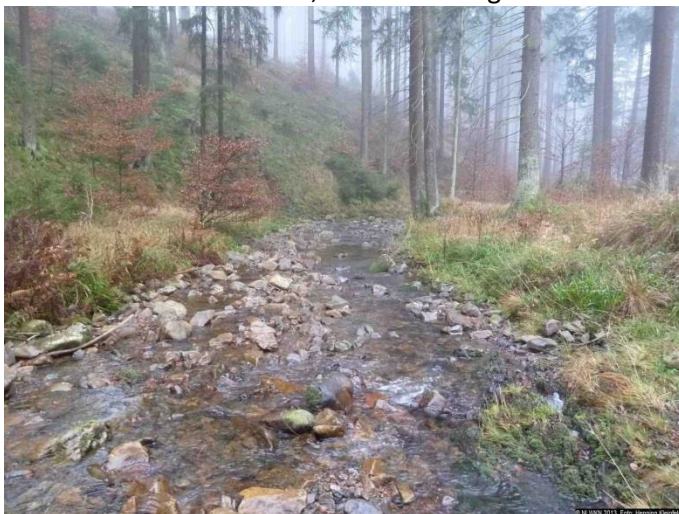
← Standortfremde Fichten begleiten den Bachlauf und dominieren das Sösetal. Der Bach ist nicht eingetieft die Gewässersohle erscheint offenporig.

In den gewässernahen Talflächen wurden Auffichtungen durchgeführt. Stellenweise findet sich standorttypischer Laubholzaufwuchs, dem eine naturnahe Struktur aufgrund des geringen Wachstums noch fehlt.

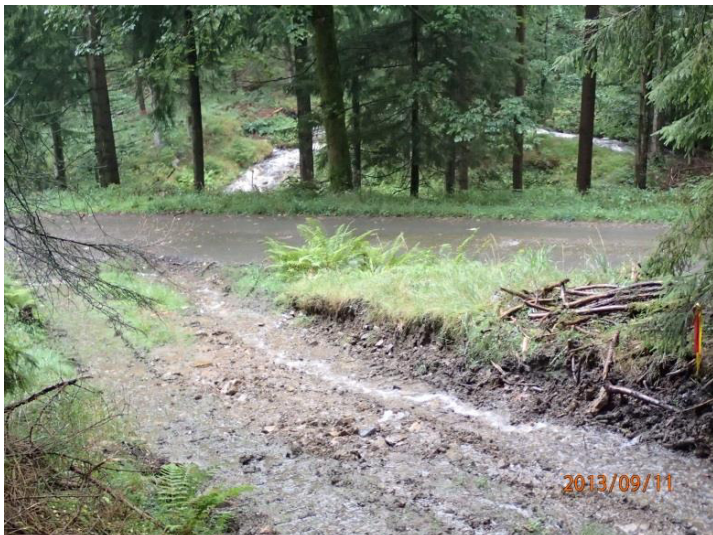
↑ Schwere Erntemaschinen beanspruchen die Forststraßen und Rückwege, die in den Bestand führen. Auch aus dem weiteren Einzugsgebiet wird Waldboden abgeschlämmt (Kl. Söse).

Fichtenbeständen werden ohnehin einschränkende Bodenwassereigenschaften zugeschrieben. Die forstliche Bewirtschaftung kann durch das engmaschige, weit verzweigte Wegenetz, die Befahrung mit Großmaschinen und kurze Durchforstungszyklen die Bodenentwässerung anregen. Die Forstmaßnahmen sollten darauf ausgerichtet sein, das oberflächennahe Wasser zurückzuhalten und den Bodenaustrag zu minimieren (behutsame Entfichtung, bodenschonende Ernteverfahren, Abkoppelung der Forststraßenentwässerung u.a.).

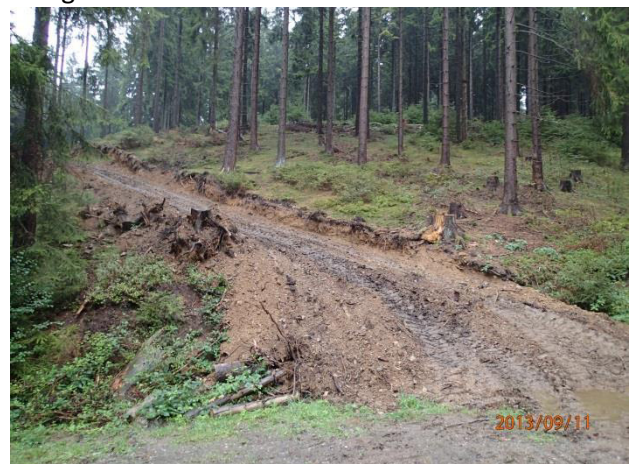
← Auf der, mit hohem Gefälle aus dem Fichtenbestand herausführenden, Rückstraße hat sich eine Erosionsrinne gebildet. Der verstärkte, mit Boden angereicherte Wasserabfluß wird direkt der Gr. Söse zugeleitet.
