Stammdaten

Flussgebiet	Weser (4000)
Bearbeitungsgebiet	19 Rhume
Ansprechpartner	NLWKN Betriebsstelle Süd Geschäftsbereich III, Aufgabenbereich 32
Gewässerkategorie	Fließgewässer (RW)
Gewässerlänge [km]	11,75
Alte Wasserkörper Nr.	19025
Gewässertyp	5 Grobmaterialreiche, silikatische Mittelgebirgsbäche
Gewässerpriorität	1
Schwerpunktgewässer	ja
Allianzgewässer	nein
Zielerreichungs WK	nein
Wanderroute	nein
Laich- und Aufwuchshabitat	nein
Status	natürlich

Wk-Nr.: 19025 Wk.-Name: Sperrlutter

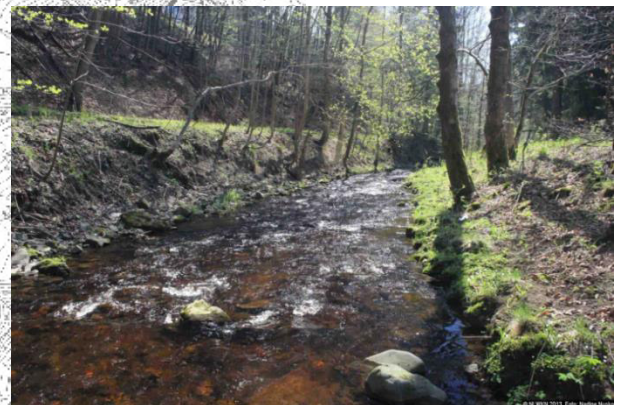
↓ Stat 4+800: Das eingeleitete nun bräunlich verfärbte Wasser stammt aus einer Mündung des Grünhirschler Stollen, das parallel gefaßt hier erst mit der Sperrlutter zusammengeführt wird.

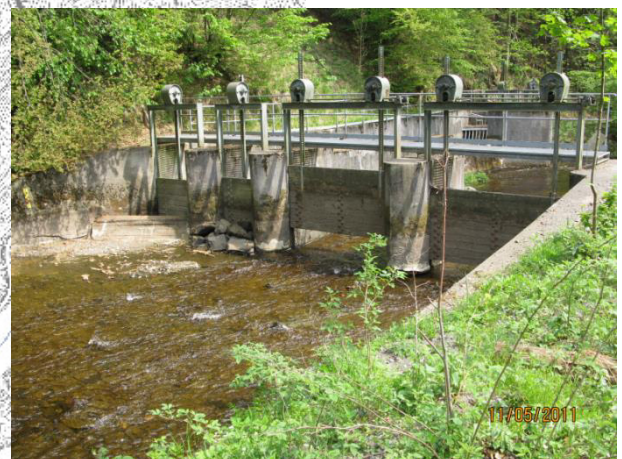
↑ Bei Stat 4+900 liegt ein weiteres Ableitungswehr, das mit gesetzter einer Steinrampe - selbst bei geöffneten Schützen - die wassergebundene Passage erschwert. Zum Foto-Zeitpunkt wurden Revisionsarbeiten bei geöffneten Schützen durchgeführt.

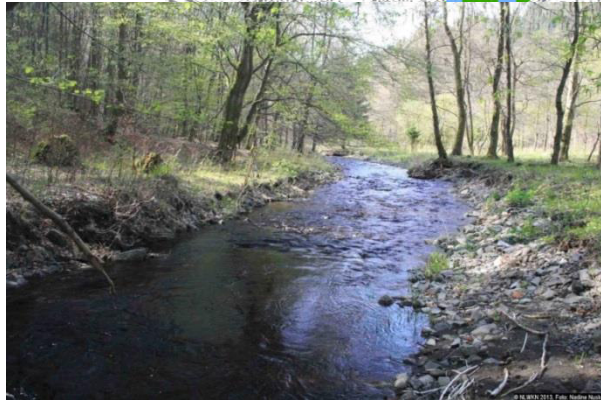
↑ Typische Gewässerpartie bei Stat 4+000. Der Gewässerquerschnitt ist vergleichsweise breit und nur flach gemuldet. In Gewässernähe sind trotz des Vorherrschens von Fichtenmonokulturen offene Laubwaldstreifen vorhanden.

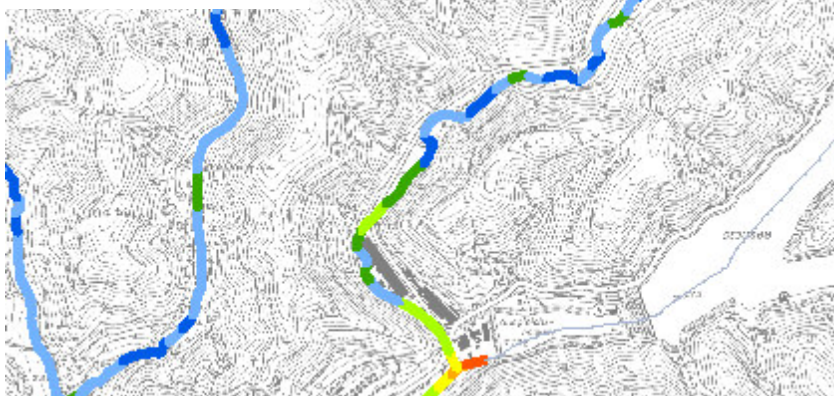
Strukturveränderung Ufer (km und %):

unverändert	gering	mäßig	deutlich	stark	sehr stark	vollständig
Xkm	1,4	3,9	3,5	1,2	1,1	0,4	0,1
X%	12	33	30	10	9	3	1

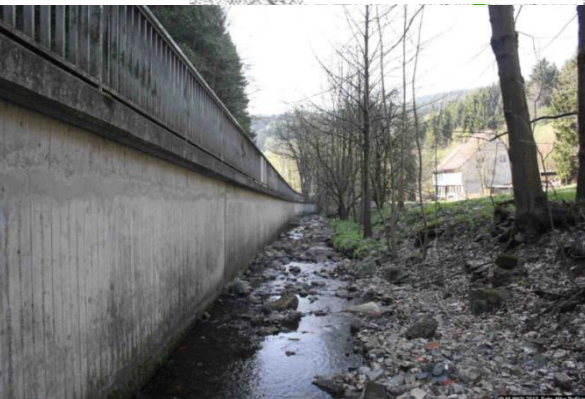
↓ Sicherung der Landesstraße bei Stat 9+900

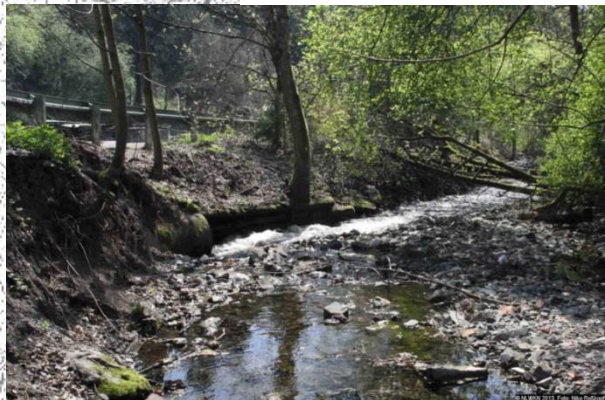
↓ Ufersicherung um die Landesstraße bei Stat 8+700 nicht zu gefährden.

Immerhin 4% der Ufer der Sperrlutter sind sehr stark oder vollständig verändert. Vor allem der streckenweise massive Uferausbau, der zumeist einseitig verschiedene Infrastrukturen sichern soll, ist hier negativ augenfällig. Diese Strecken könnten zusammen mit den „stark veränderten“ Abschnitten „instream“ ertüchtigt werden.

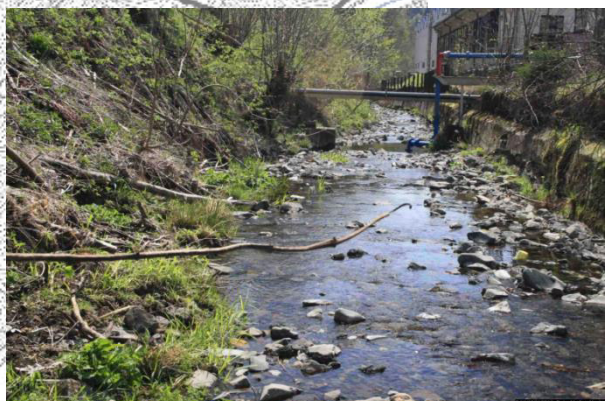
↑ Einseitige Ufersicherung in der Ortslage bei Stat 5+200

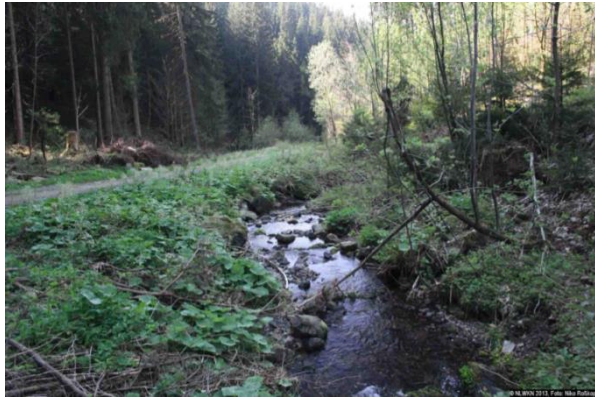
Stat 10+500

↓ Das obere Tal der Sperrlutter bei St. Andreasberg ist durch den großflächigen Holzeinschlag stark in Mitleidenschaft gezogen.

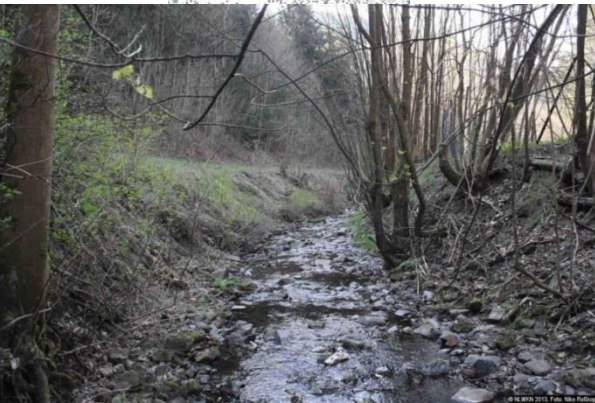
↑ Stat 7+100: Stellenweise verengen Forststraßen das Gewässertal zusätzlich, so dass Gewässerengen und eingetiefte Bachquerschnitte die Folge sind.

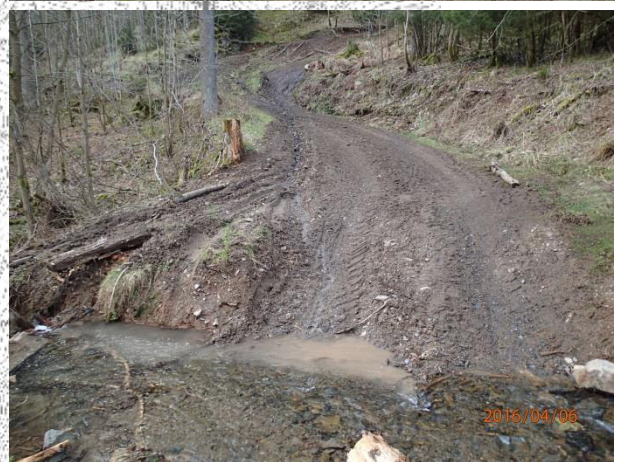
2016/04/06

Mit jedenfalls 45% ist das Gewässerumland negativ (stark/sehr stark/vollständig) verändert. Bezeichnend sind dabei die Negativ-Hot-Spots im oberen Gewässerabschnitt anzutreffen, wo die standortfremde Nadelholzbestockung und Infrastrukturen zu nahe an das Gewässer herangerückt sind. Seitliche Rückzugsräume sind demgemäß degradiert. Werden die „Entfichtungen“ als Kahlschlag durchgeführt, sind Erosionserscheinungen und verminderte Wasserhaltefähigkeit des Bodens zu befürchten.

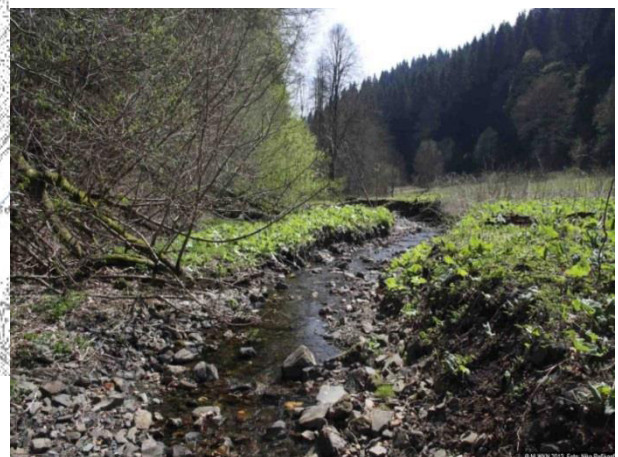
↓ Wie bei Stat 9+100 oder im unteren Sperrlutter-Tal, das stärker aufgeweitet ist, kann das Gewässer durch das Fehlen wesentlicher Restriktion, die die räumliche Entwicklung behindern, oft eine naturgemäße Formung annehmen.
