## Handlungsempfehlung Schritt 6 Darstellung und Auswertung der Detailstruktur

Wk-Nr.: 19051

Wk.-Name: Rhume (Söse – Leine)

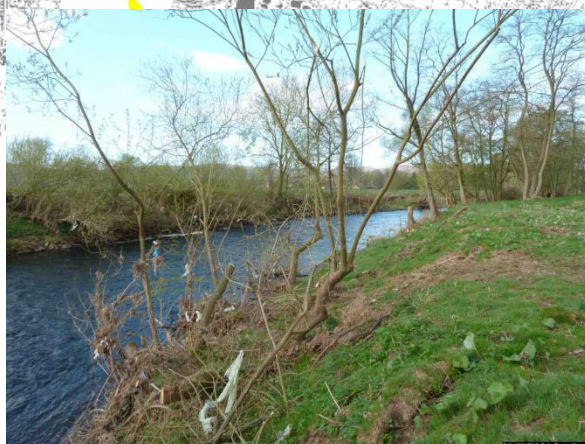
↑ Unterhalb der Kläranlage Elvershausen finden sich auf einer längeren Strecke Siebrückstände als Hochwassermarken (Stat.: 9+800) an den Böschungen. Die früheren Schaumkronen mit ihrer Schmutzwasserfauna gehören aber der Vergangenheit an.

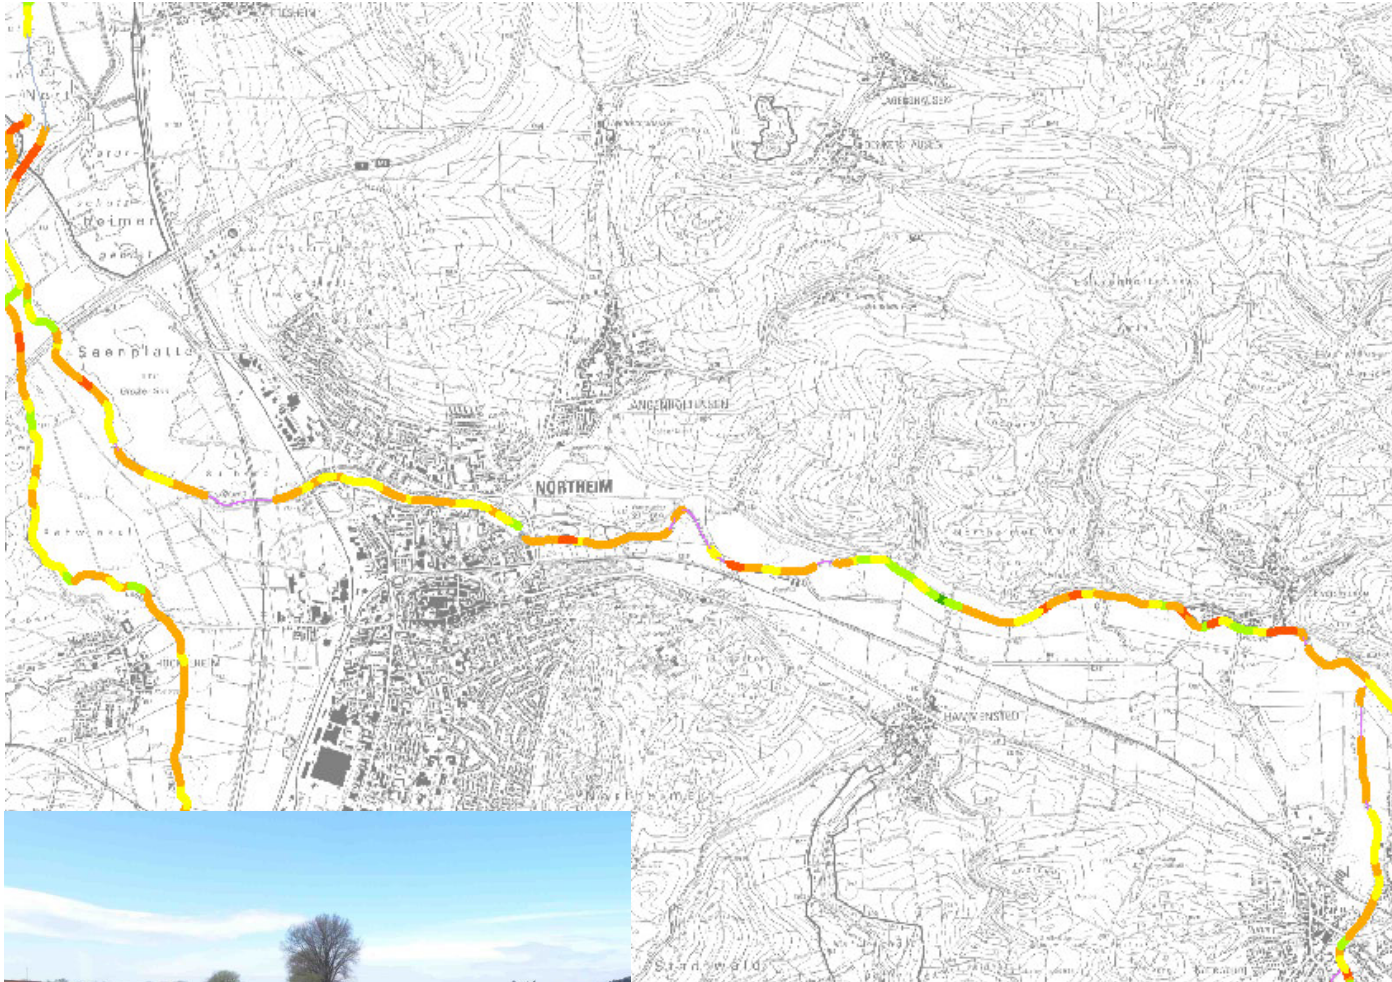
← Unterhalb von Northeim (ab Stat 5+300) ist die Rhume von Spundwänden und Hochwasserdämmen gefaßt. Dieser Linien-schutz sichert ab 198 die Ortslage Northeim bei Hochwasserereignissen. Der technisch ausgebaut Lauf ist aber strukturell verarmt (Stat.: 4+200).

Bei dem sicherlich notwendigen Hochwasserschutz wurden jedoch die ökologischen Belange bis heute nicht hinreichend berücksichtigt.

Die Degradierung des Fließgewässers zeigt sich besonders in der gleichartigen, trapezförmigen Form der Ufer und Fehlen der „Sonderstrukturen“ der naturgemäßen Gewässer, was auf ein einheitliches Fließverhalten und eine uniform strukturierte Gewässersohle hindeutet.

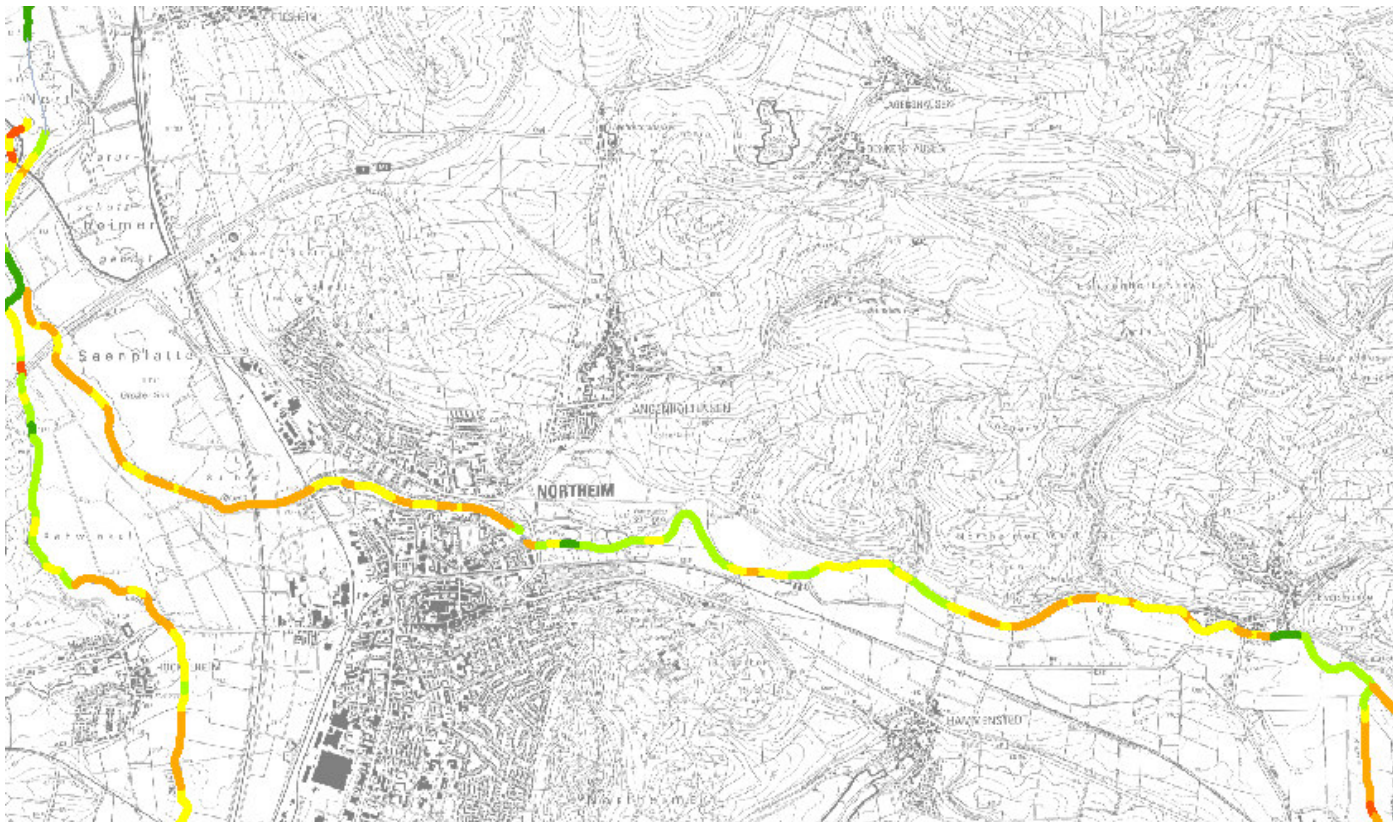
Auf der gesamten Länge ist der Längsverlauf festgelegt. Seit längerer Zeit werden dazu an Stelle der abgängigen Faschinen zunehmend Schüttungen aus Wasserbausteinen mit großen Kantenlängen verwendet. Sowohl das Material als auch die Korngröße heben sich als ortstypisch deutlich ab. Die Gewässerbreite ist immer gleichbleibend und mit relativ steilen Böschungen ausgebaut und vermittelt einen kanalartigen Eindruck. Instream-Maßnahmen können hier einen wirksamen Beitrag zur limnologischen Ertüchtigung leisten.

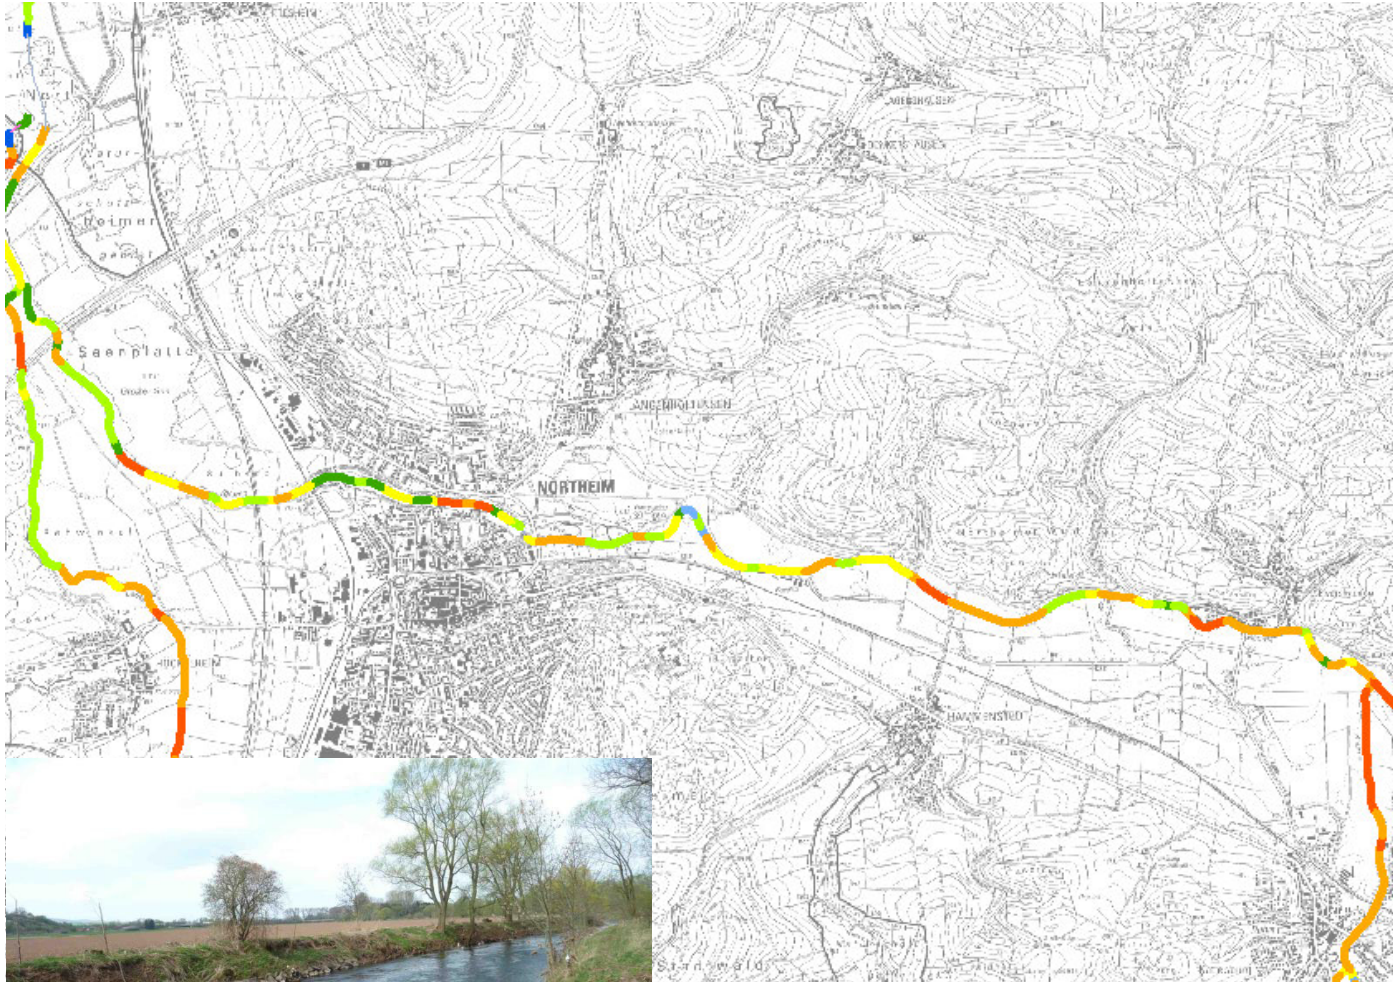
← In der ehemaligen Aue kann aufgrund der wasserbaulichen Melioration nun Ackerbau betrieben werden. Die Nutzung erfolgt bis nahe der Böschungsoberkante. Das tiefe Trapezprofil erlaubt eine raumsparende Führung des Gewässers (Stat 1+500)

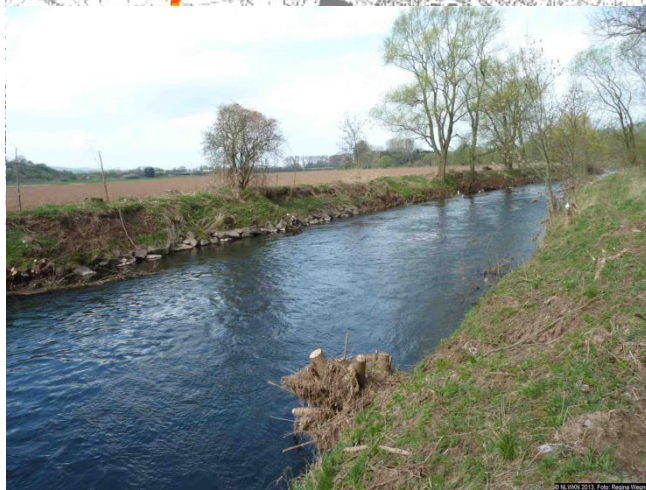
Noch im 19. Jhdt. war die Rhume in einer breiten Auezone geflossen, in der umfangreiche mit Grünland- und Schotterflächen lagen. Allerdings sind gegenüber dem heutigen Zustand kaum Laufverkürzungen festzustellen.

Weil das Überschwemmungsgebiet auch heute über den bordvollen Abfluß hinausreicht, bedeutet der Verlust einer dauerhaften Grünlandnarbe, durch die Umwandlung in Ackerland, eine wesentliche Erosionsgefahr für den Boden.

Östlich ist die Aue nicht verwallt, erst ab der Ortslage Northeim setzte eine Linienschutz ein, der die Aue räumlich eingrenzt. Obwohl westlich der Bahntrasse (Göttingen/Hildesheim) keine Dörfer liegen, ist die Gesamtstruktur übermäßig verändert.
