| Bearbeitungsgebiet | 20 Innerste |
| Gewässertyp | 6 Feinmaterialreiche, karbonatische Mittelgebirgsbäche |

## WK 20011 Kalte Beuster

## Gesamtbewertung Detailstrukturkartierung (DSK)

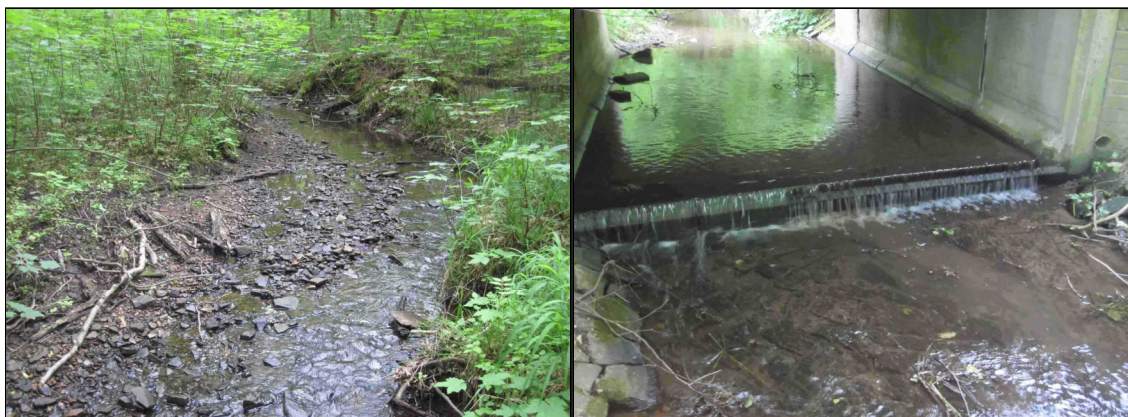
Kalte Beuster, Sportplatz Diekholzen

Kalte Beuster, oh. Sportplatz Diekholzen

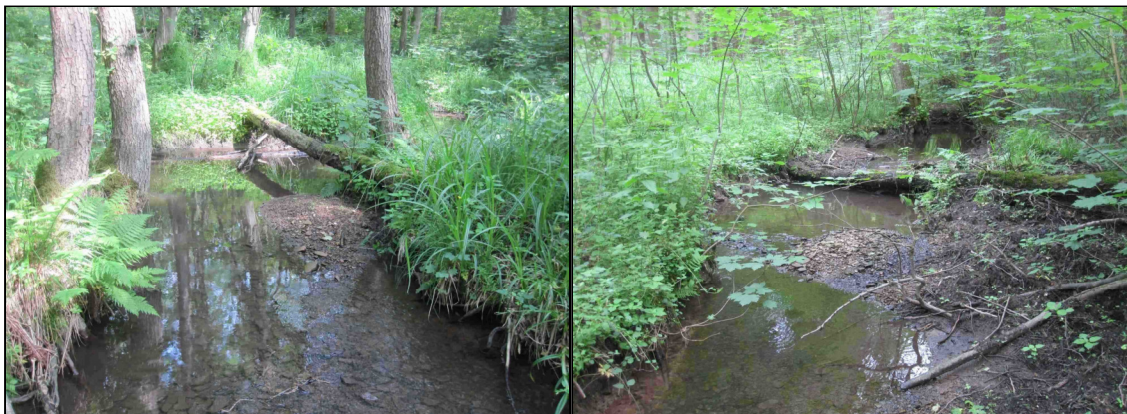
Kalte Beuster, oh. Sportplatz Diekholzen ©NLWKN 2013, Foto: U. Lansing

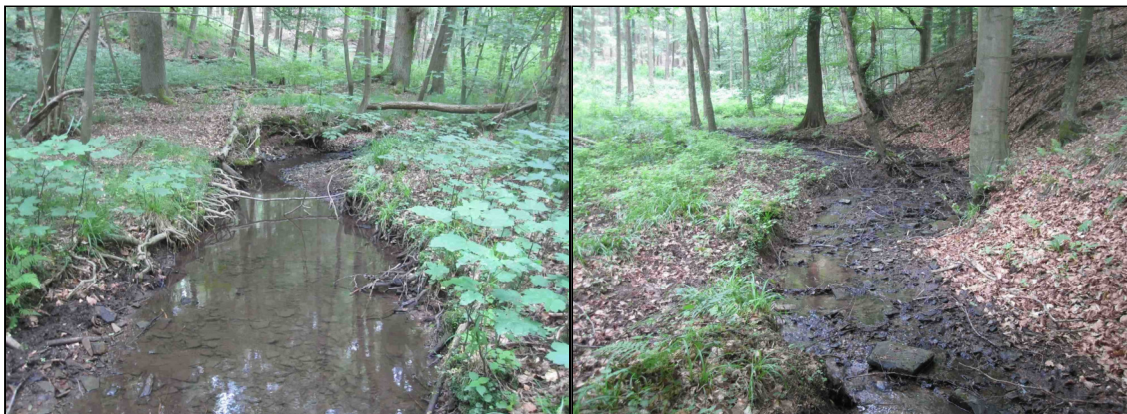
Kalte Beuster, Oberlauf

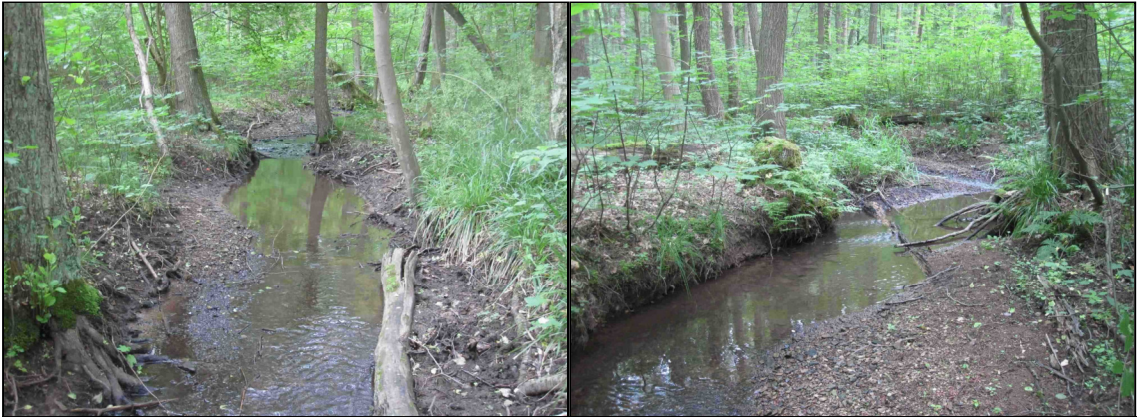
Kalte Beuster, Oberlauf
