Wk-Nr.: 20030

Wk.-Name: Neile

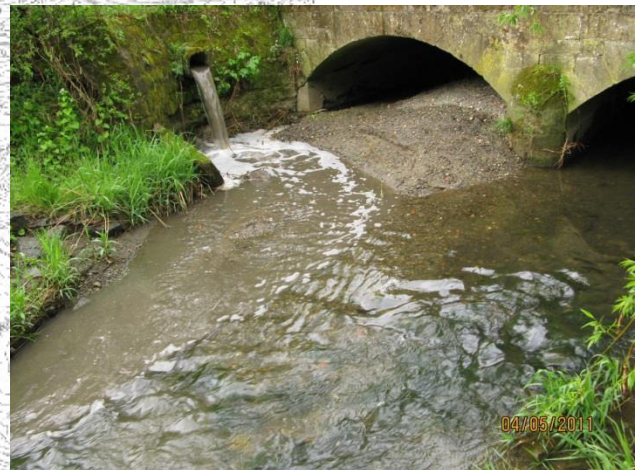
Der OWK beginnt am nördlichen Ausgang einer Forstfläche fällt dort periodisch trocken.

Mit Ausnahme einzelner, oft separat liegender Gewässerstrecken ist die Neile zu fast 70% „stark“ und „sehr stark“ verändert. Da naturgemäße Abschnitte nicht kartiert worden, zeigt sich die erhebliche Notwendigkeit zur Strukturentwicklung.

Die Kläranlage von „Lutter am Barrenberge“ sorgt bei niederschlagsreichem Wetter durch die Entlastung der Regenüberläufe für eine wesentliche stoffliche Belastung, die auch nicht durch die erhöhte Abflußmenge ausgeglichen werden kann.

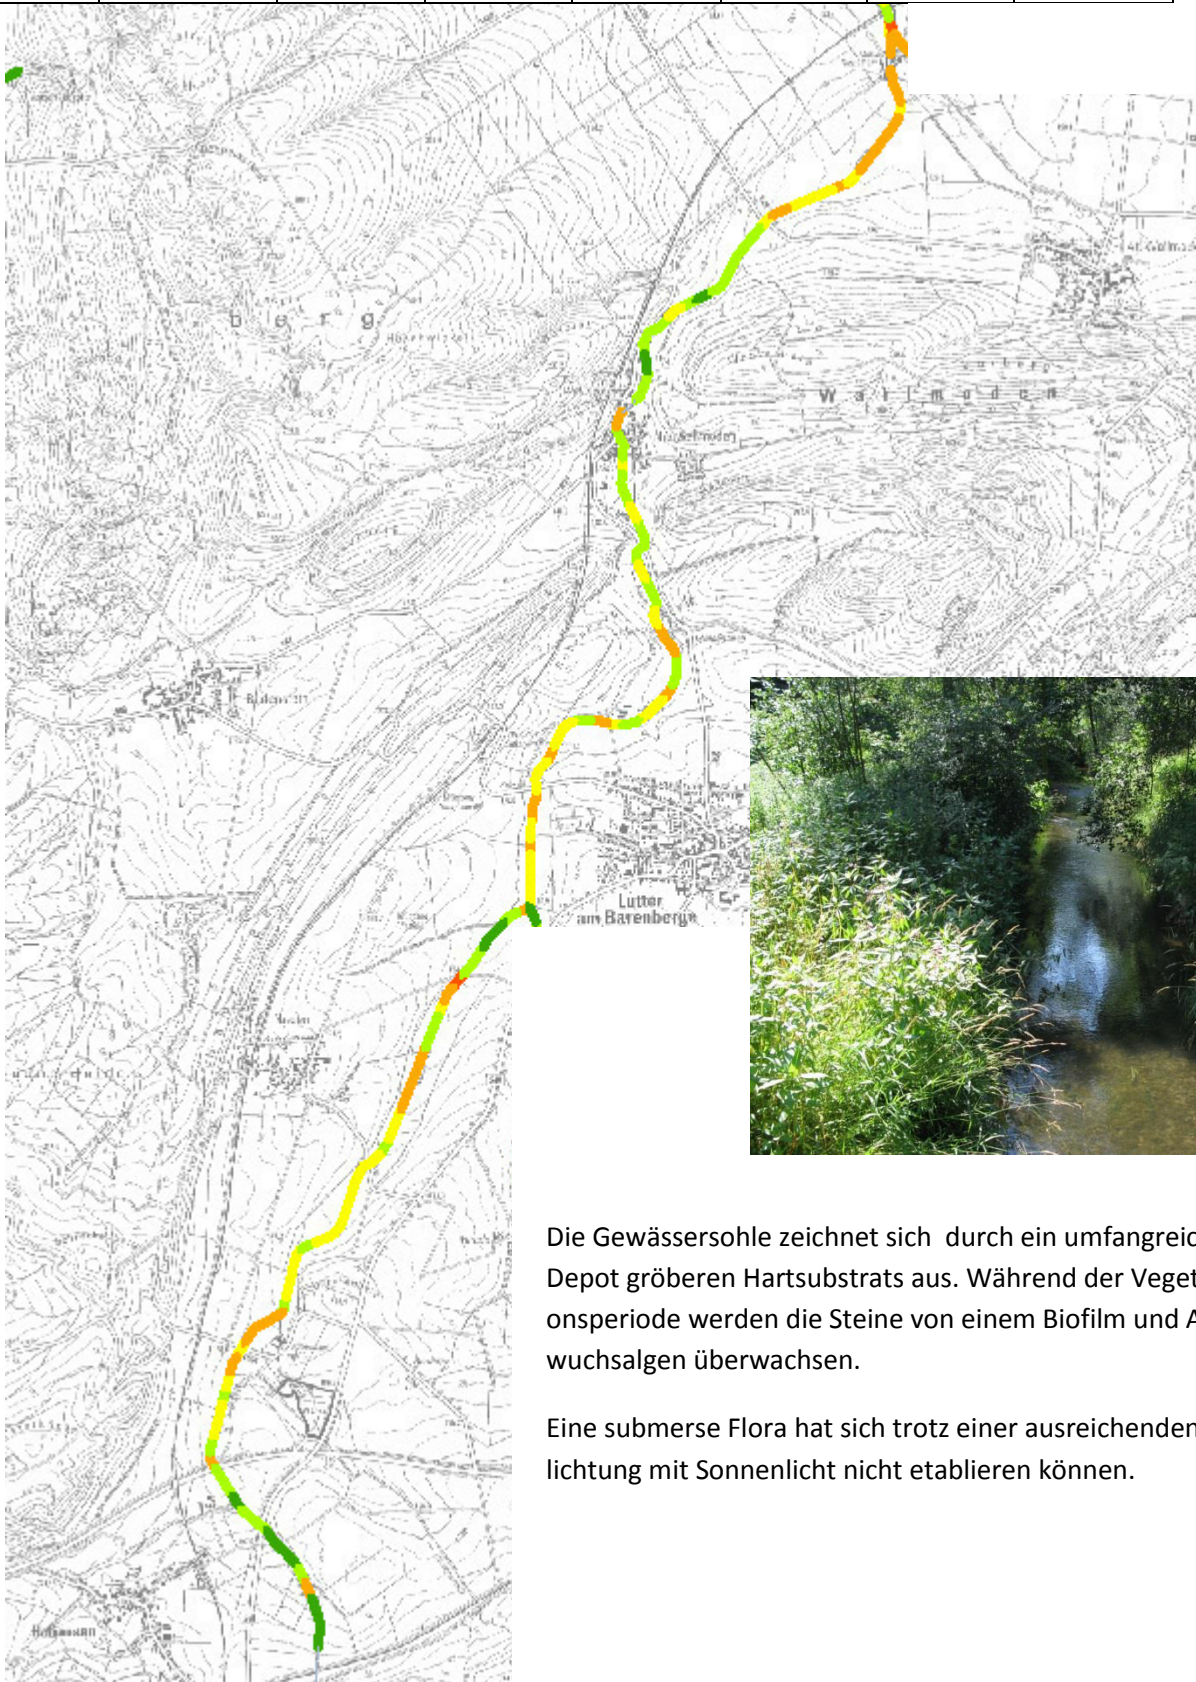
Die Gewässersohle zeichnet sich durch ein umfangreiches Depot gröberer Hartsubstrats aus. Während der Vegetationsperiode werden die Steine von einem Biofilm und Aufwuchsalgen überwachsen.

Eine submerse Flora hat sich trotz einer ausreichenden Beleuchtung mit Sonnenlicht nicht etablieren können.

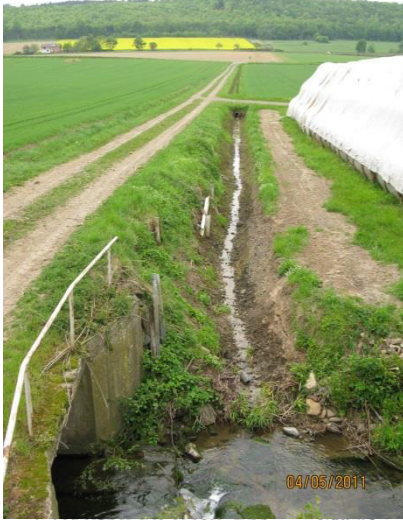
↑ Der Ausbaugrad der Neile wurde parallel in ihrem Einzugsgebiet vollzogen. Die landwirtschaftliche Vorfluter tragen die stofflichen Belastungen, die bei der Bodennutzung freigesetzt werden, zügig in den Hauptlauf. Hier sind entsprechende Retentionseinrichtungen erforderlich.
