## Stammdaten

| Flussgebiet | Weser (4000) |
| Bearbeitungsgebiet | 21 Leine/Westaue |
| Alte Wasserkörper Nr. | 21068 |

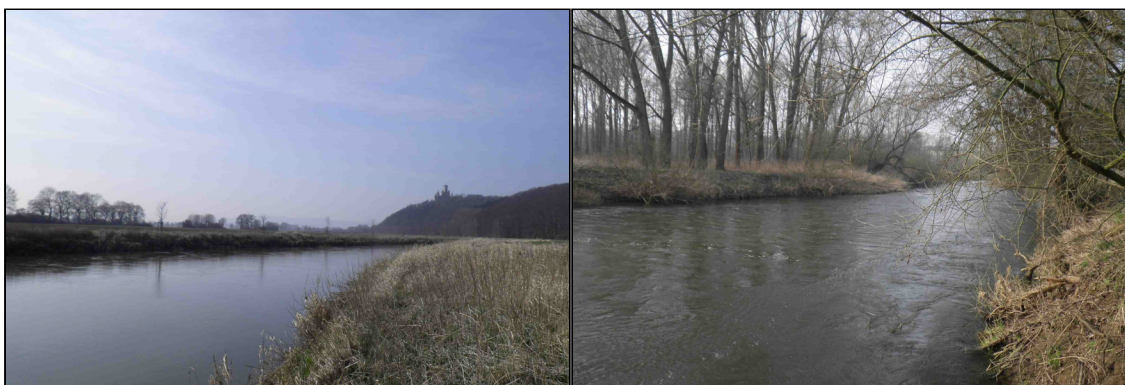
Leine, Despe-Innerste, nahe Schloss Marienburg © NLWKN 2013, Foto: K. Weinrich

Leine, Despe-Innerste, Elze

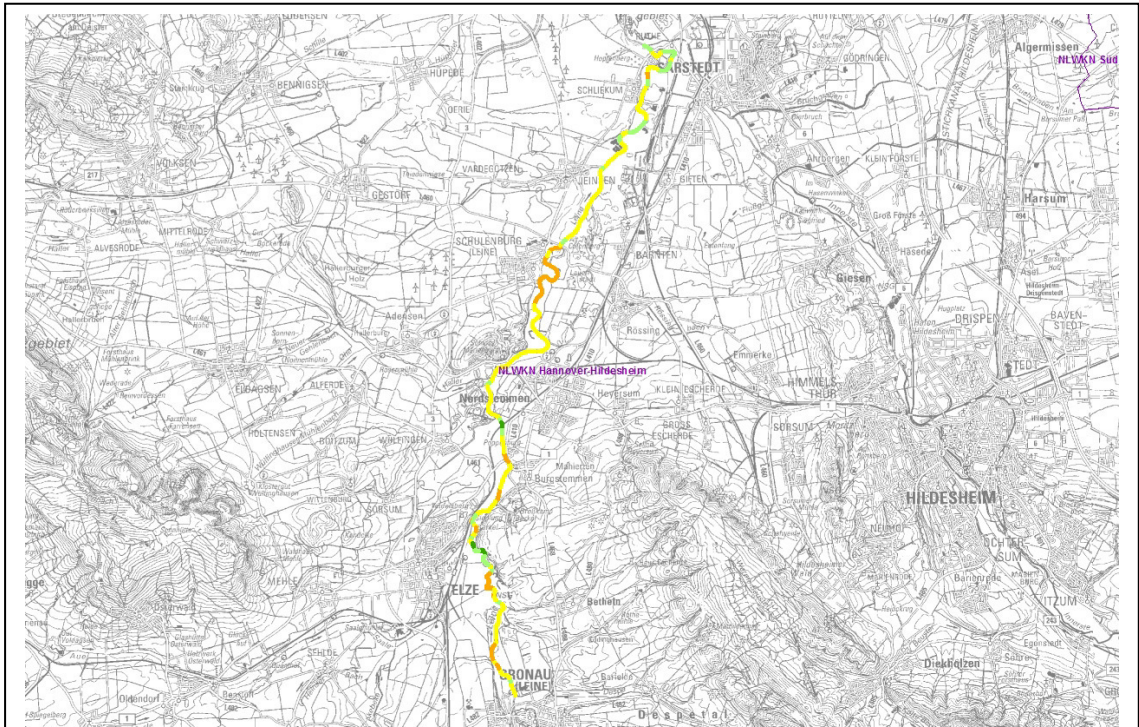
# Bewertung Gewässerstruktur Ufer

Strukturveränderung des Ufers im WK gesamt (km und %)

| unverändert | gering | mäßig | deutlich | stark | sehr stark | vollständig verändert |
| 0 km | 0 km | 0,6 km | 4,3 km | 14,5 km | 5,2 km | 0 km |
| 0 % | 0 % | 2 % | 17 % | 59 % | 21 % | 0 % |

Das Ufer der Leine weist keine große Naturnähe auf. Das Gewässerbett zeigt sich überwiegend eingetieft und gleichförmig mit steilen Uferböschungen. Durch intensive Unterhaltung sowie durch Uferverbau mittels Steinschüttungen kommt es zu keiner stärkeren Differenzierung. Gewässertypisches Gehölz an der Wasserwechselzone ist nicht durchgängig vorhanden, Sturzbäume sind ebenfalls unterrepräsentiert. Daher ist der morphologische Strukturbestand weitgehend monoton.

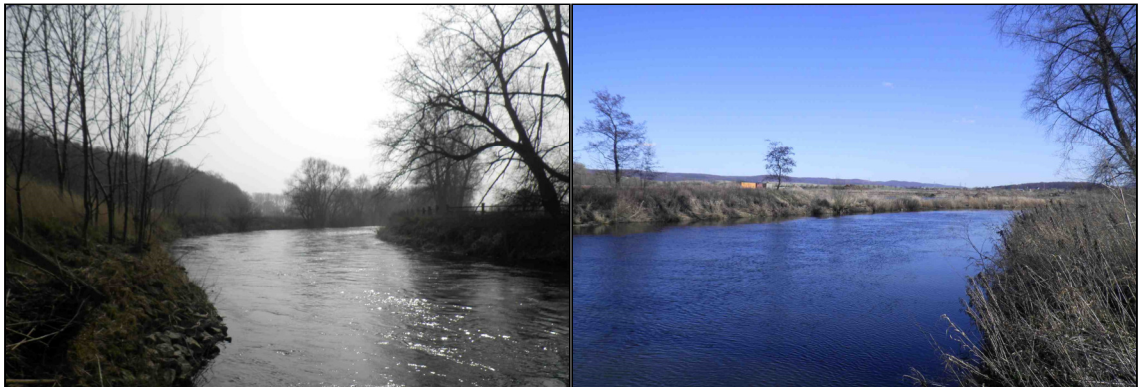
Leine, Despe-Innerste, oh. Mündung Saale © NLWKN 2013, Foto: K. Weinrich

Leine, Despe-Innerste, uh. Gronau © NLWKN 2013, Foto: K. Weinrich

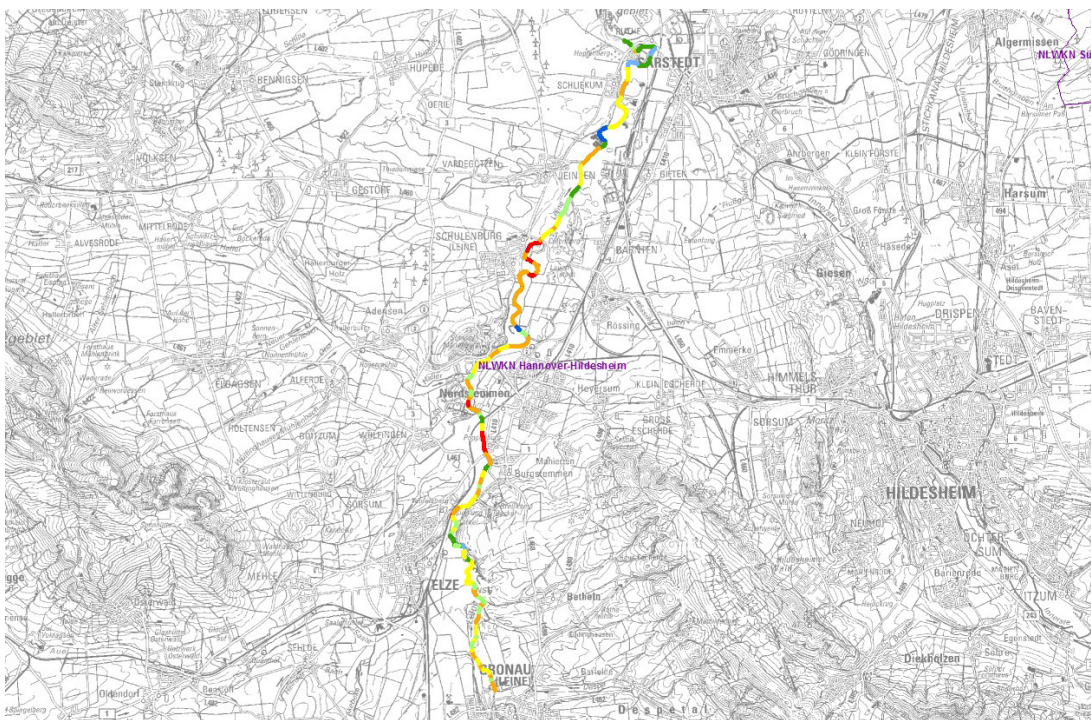
## Bewertung Gewässerstruktur Land

### Strukturveränderung des Gewässerumfeldes bezogen auf den WK gesamt (km und %)

| unverändert | gering | mäßig | deutlich | stark | sehr stark | vollständig verändert |
| 0,7 km | 0,8 km | 2,9 km | 2,9 km | 7,4 km | 8,1 km | 1,8 km |
| 3 % | 3 % | 12 % | 12 % | 30 % | 33 % | 7 % |

Das Gewässerumfeld ist überwiegend geprägt durch landwirtschaftliche Nutzung, die auch in weiten Abschnitten den Gewässerrand einbezieht. Standortgemäße Arten der Bodennutzung in der Gewässeraue (Wald, typische Auenbiotope) kommen nur unterrepräsentiert vor. Ein ausreichend breiter Bewegungsspielraum für die Lauf- und Profilentwicklung ist kaum gegeben.

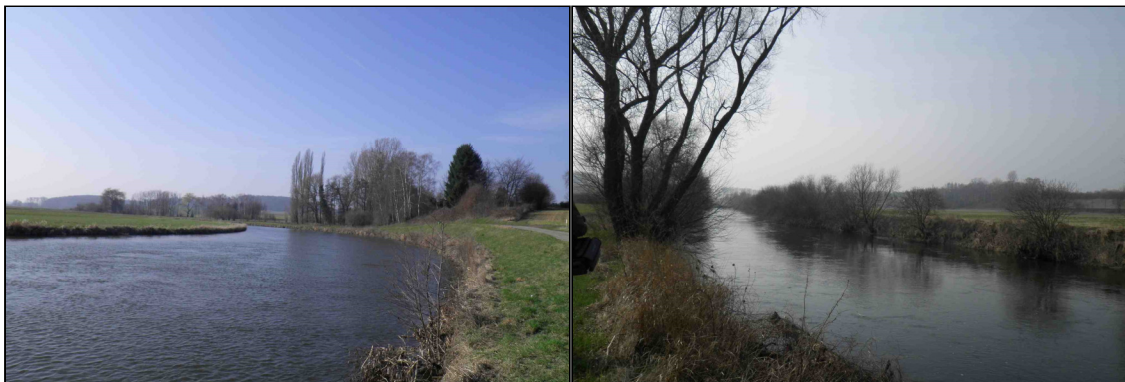
Leine, Despe-Innerste, oh. Calenberger Mühle © NLWKN 2013, Foto: K. Weinrich

Leine, Despe-Innerste, oh. Burgstemmen © NLWKN 2013, Foto: K. Weinrich
