## Stammdaten

| Bearbeitungsgebiet | 22 Aller/Böhme |
| Alte Wasserkörper Nr. | 22007 |

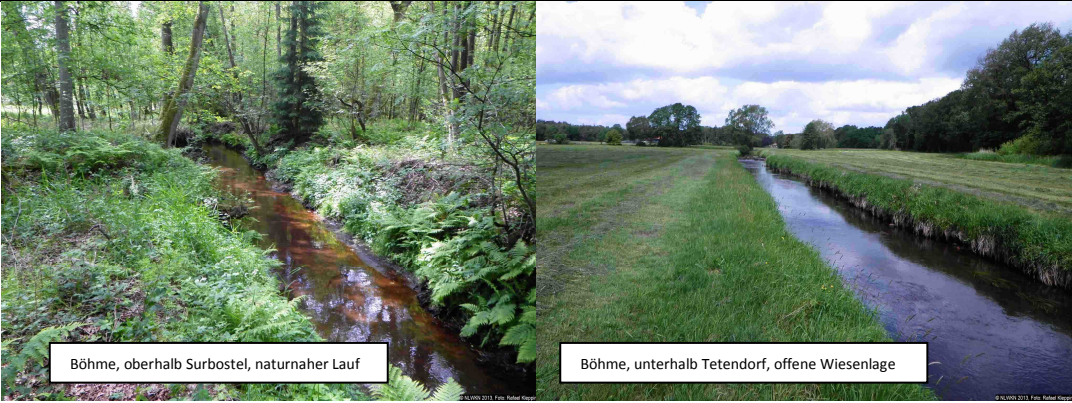
Böhme, oberhalb Surbostel, naturnaher Lauf

Böhme, unterhalb Tetendorf, offene Wiesenlage

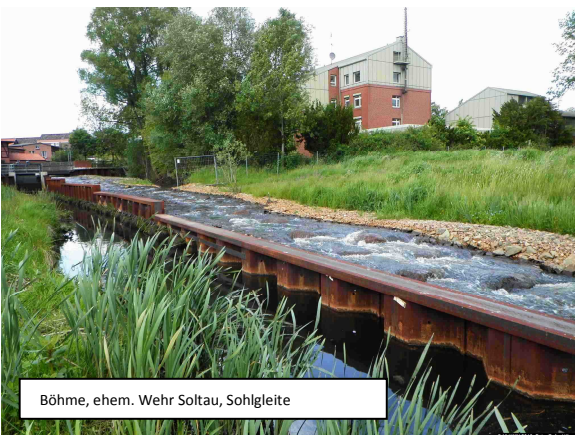
Böhme, ehem. Wehr Soltau, Sohlgleite

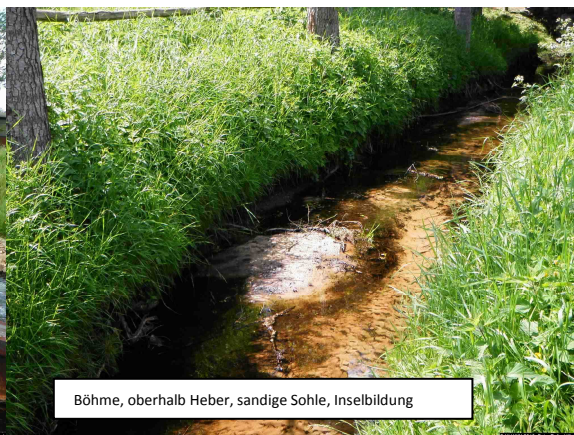
Böhme, oberhalb Heber, sandige Sohle, Inselbildung

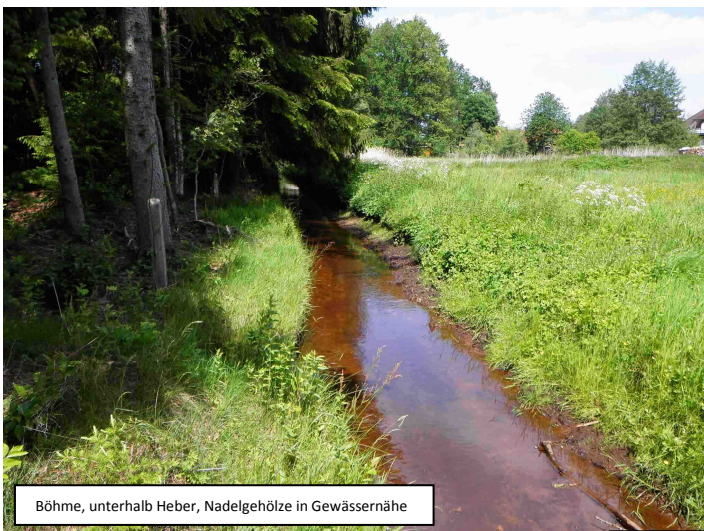
Böhme, unterhalb Heber, Nadelgehölze in Gewässernähe

Als Maßnahme ist insbesondere die Anlage von Gewässerrandstreifen (6.6) wo fehlend notwendig. Anliegende Nadelforstflächen sollten zu standortgerechtem Laubwald entwickelt werden. Im naturnahen Mittellauf ist Auenentwicklung zusätzlich anstreben (8). Hierdurch sind insbesondere auch Aufwertungen für die biologischen QE Diatomeen und MP zu erwarten.
