## WK 22016 Steinförthsbach

### Gesamtbewertung Detailstrukturkartierung (DSK)

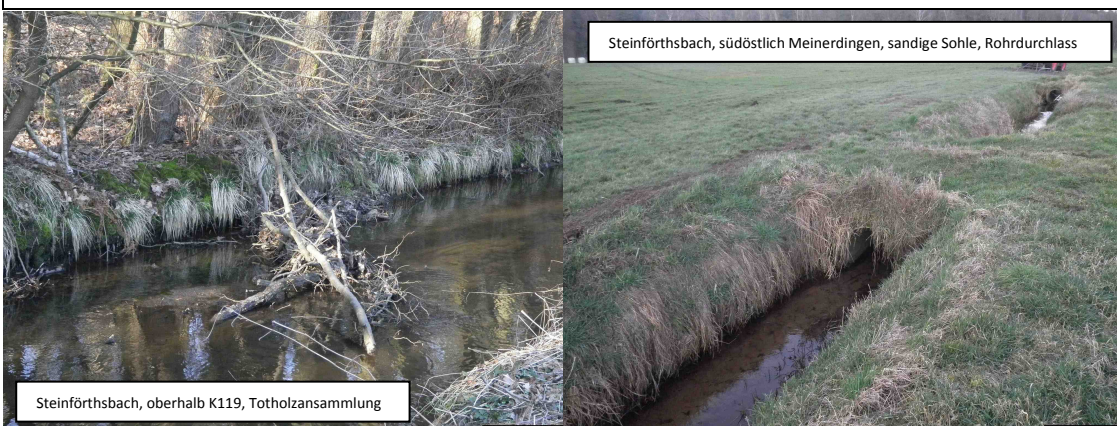
## Bewertung Gewässerstruktur Sohle

### Strukturveränderung der Sohle im WK gesamt (km und %)

**Maßnahmen** zur Aufwertung der Sohlstrukturen (5.1/5.2/ 6.1/6.2), d.h. Einbringen von Kies und Totholz mit positiven Effekten auch für die Tiefenvarianz und Strömungsdiversität, sind in den Bereichen deutlicher bis vollständiger Veränderung vorrangig durchzuführen. Eigendynamische Prozesse sollten unterstützt werden. Hierdurch sind Aufwertungen für die biologischen QE Fische und MZB zu erwarten.

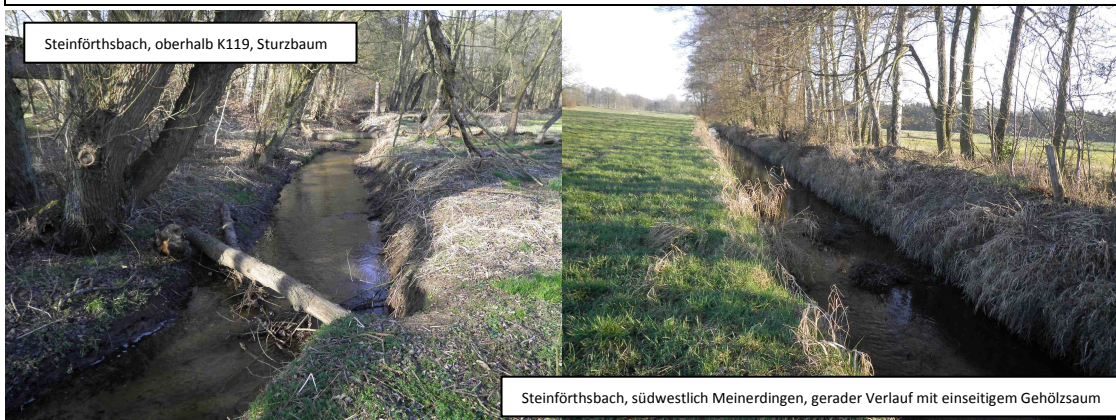
Steinförthsbach, oberhalb K119, Sturzb Baum

Steinförthsbach, südwestlich Meinerdingen, gerader Verlauf mit einseitigem Gehölzsaum
