## Stammdaten

| Flussgebiet | Weser (4000) |
| Bearbeitungsgebiet | 22 Aller/Böhme |

## Bewertungen nach EG-WRRL, Stand 2015

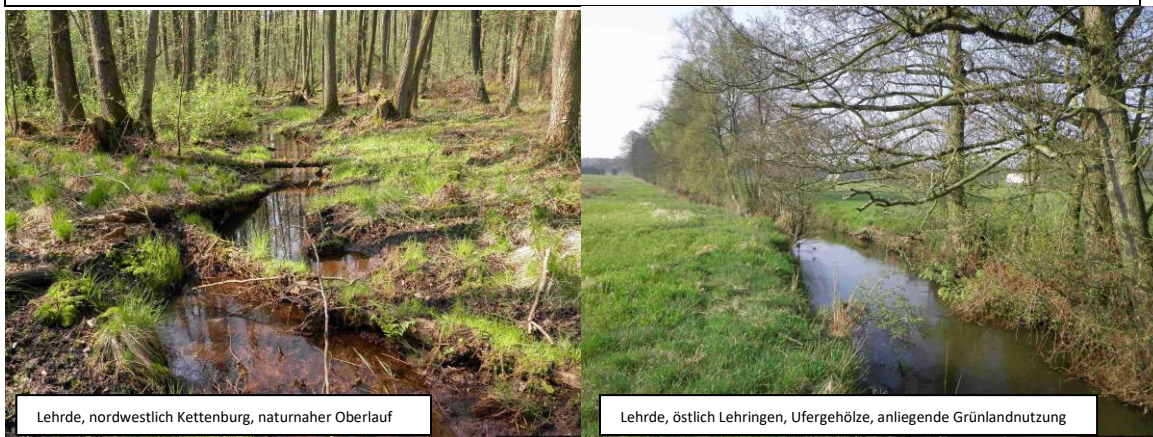
Lehrde, nordwestlich Kettenburg, naturnaher Oberlauf

Lehrde, östlich Lehrsingen, Ufergehölze, anliegende Grünlandnutzung

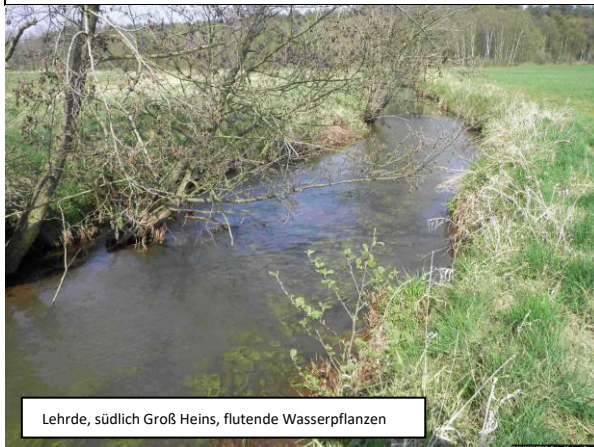
Lehrde, südlich Groß Heins, flutende Wasserpflanzen

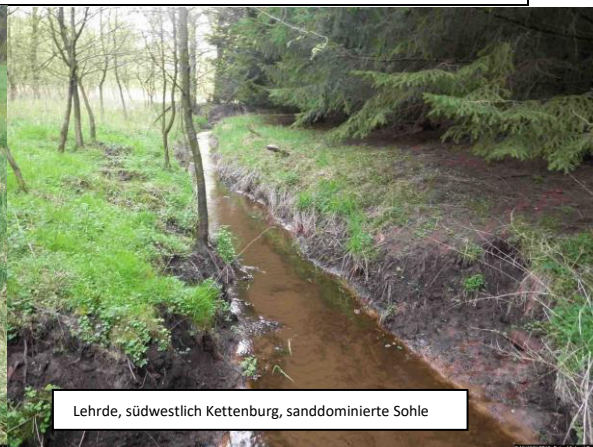
Lehrde, südwestlich Kettenburg, sanddominierte Sohle

**Maßnahmen** zur Aufwertung der Sohlstrukturen (5.1/5.2/ 6.1/6.2/6.6), d.h.

Feinsedimentrückhalt und Einbringen von Kies und Totholz mit positiven Effekten auch für die Breiten- und Tiefenvarianz und Strömungsdiversität sind in den Bereichen deutlicher bis vollständiger Veränderung vorrangig durchzuführen. Hierdurch sind Aufwertungen für die biologischen QE Fische und MZB zu erwarten.

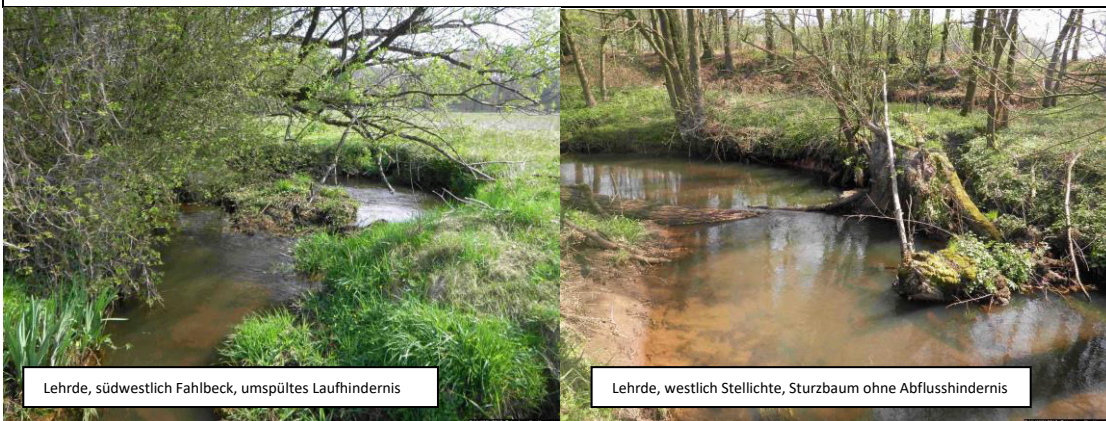
Lehrde, südwestlich Fahlbeck, umspültes Laufhindernis

Lehrde, westlich Stellichte, Sturzbaum ohne Abflusshindernis

**Maßnahmen** zur Aufwertung der Uferstrukturen (2.4/2.5/4.1/4.2) sind besonders in den Bereichen deutlicher bis sehr starker Veränderung vorrangig durchzuführen. Strukturbildendes Totholz und Sturzbäume sollten, sofern sie kein erhebliches Abflusshindernis darstellen, im Gewässer verbleiben und die eigendynamische Weiterentwicklung der Lehrde anzuregen. Hierdurch sind Aufwertungen für die biologischen QE Fische, MZB und MP zu erwarten.

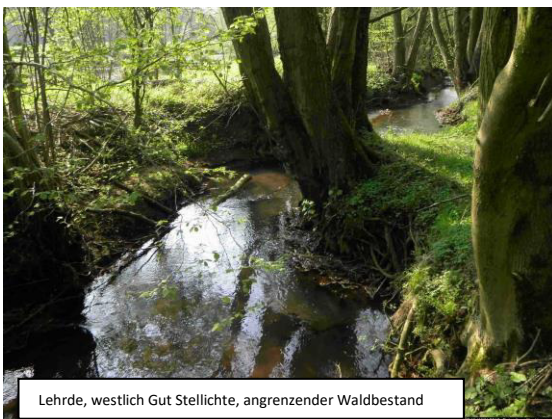
Lehrde, westlich Gut Stellechte, angrenzender Waldbestand

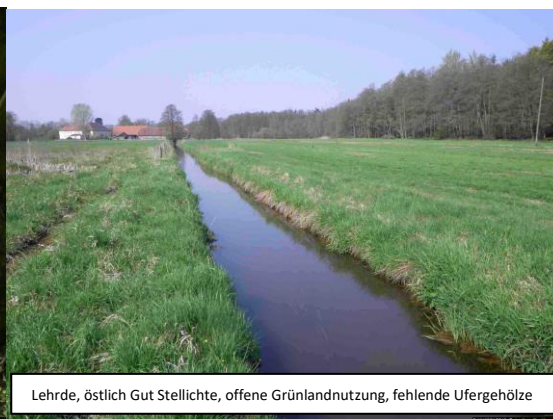
Lehrde, östlich Gut Stellechte, offene Grünlandnutzung, fehlende Ufergehölze

Als Maßnahme ist insbesondere die Anlage von Gewässerrandstreifen (6.6) wo fehlend notwendig um in diesen Bereichen die eigendynamische Entwicklung gestatten zu können. Hierdurch sind insbesondere auch Aufwertungen für die biologischen QE Diatomeen und MP zu erwarten.
