## Stammdaten

## Defizitanalyse mit Handlungsempfehlungen für Maßnahmen

## WK 23021 Hache Unterlauf

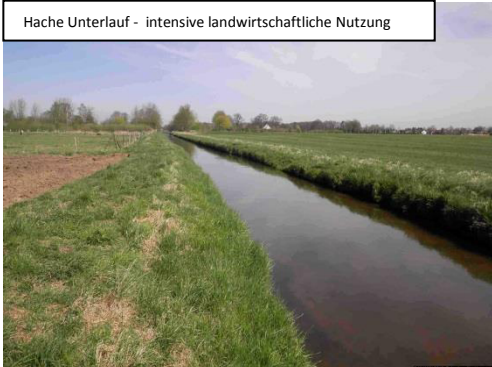
Hache Unterlauf - intensive landwirtschaftliche Nutzung

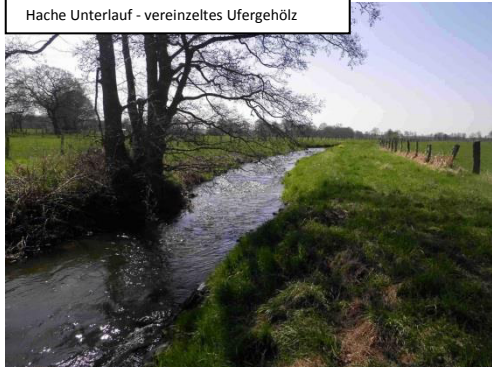
Hache Unterlauf - vereinzelt Ufergehölz

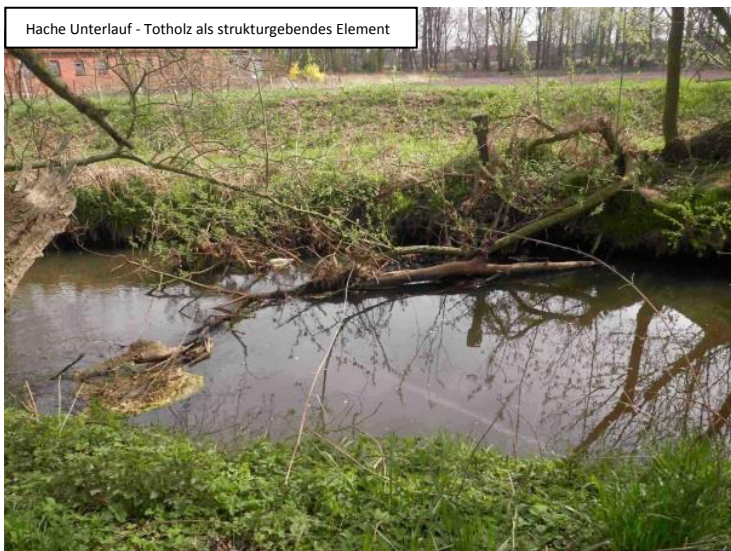
Hache Unterlauf - Totholz als strukturgebendes Element

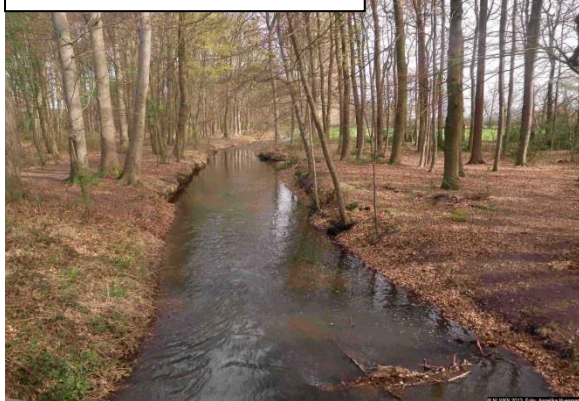
Hache Unterlauf - Waldbereich bei Kirchwehde

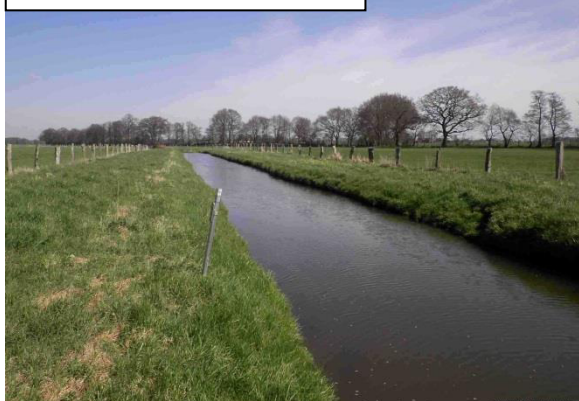
Fast das gesamte Ufer des Unterlaufes der Hache ist stark bis vollständig verändert. Es kommt teilweise zu Uferabbrüchen durch Unterspülung, wodurch wieder weiterer Sand in das System eingebracht wird. Hier wären bei Flächenverfügbarkeit Maßnahmen zur Laufverlängerung mit eigendynamischer Entwicklung (MG 1) umzusetzen.

Hache Unterlauf - Uferabbrüche durch Erosion
