WK 24004 Wümme IV

Gesamtbewertung Detailstrukturkartierung (DSK)

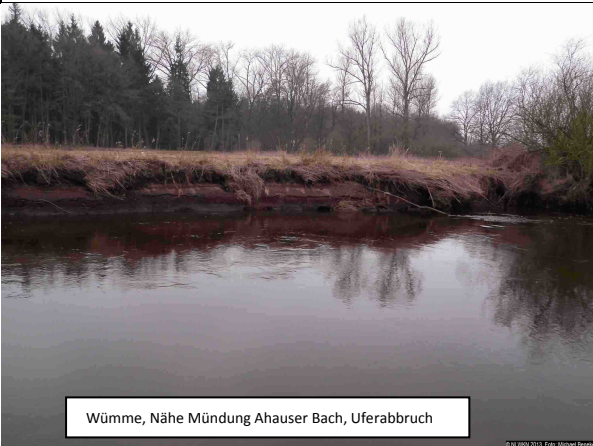
Wümme, Nähe Mündung Ahauser Bach, Uferabbruch

Als Maßnahmen zur weiteren Aufwertung der Uferstrukturen (2.4/2.5/4.2) sollte die bisherige Entwicklung weiter unterstützt werden. Durch die Erosion im Rahmen der eigendynamischen Entwicklung wird aktuell vermehrt Sand eingetragen, dieser Prozess sollte im Rahmen der Stabilisierung eines naturnahen Bettes wieder zur Ruhe kommen. Durch diese Gesamtentwicklung sind Aufwertungen für die biologischen QE Fische, MZB und MP zu erwarten.

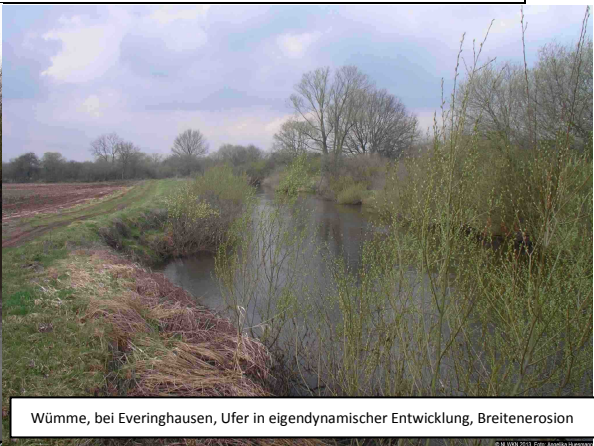
Wümme, bei Everinghausen, Ufer in eigendynamischer Entwicklung, Breitenerosion

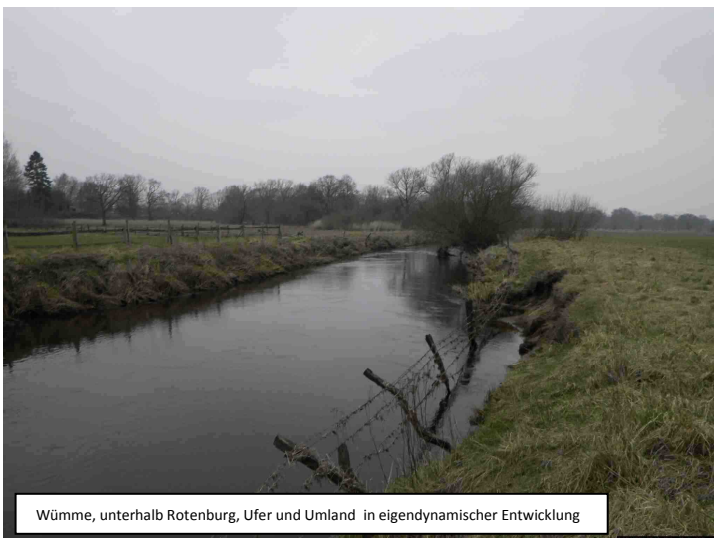
Wümme, unterhalb Rotenburg, Ufer und Umland in eigendynamischer Entwicklung

Als Maßnahme ist insbesondere die weitere Entwicklung der Gewässerrandstreifen (6.6) fortzuführen. In weiten Abschnitten wird das Umland nur noch sehr extensiv genutzt. Im Rahmen weiterer Extensivierung könnte auch flächige Auenentwicklung forciert werden (8). Hierdurch sind insbesondere auch Aufwertungen für die biologischen QE Diatomeen und MP zu erwarten.
