## Bewertungen nach EG-WRRL, Stand 2015

WK 24020 Bruchwiesenbach

Gesamtbewertung Detailstrukturkartierung (DSK)

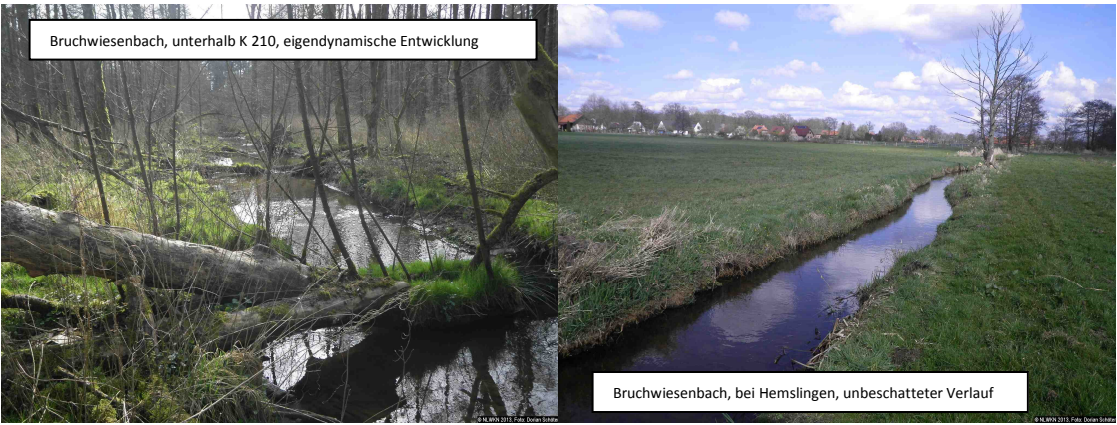
| DSK-Gesamtbewertung im WK gesamt (km und %) | | | | | | |
|---|---|---|---|---|---|---|
| Der untere Abschnitt des Bruchwiesenbaches im FFH-Gebiet Wümmeniederung besitzt einen naturnahen Lauf mit vielen Sturzbäumen und eigendynamischer Entwicklung, aber leider oft bis an Ufer reichende Nadelforste. Besonders die naturnahen Abschnitte zeigen welche Entwicklungspotenzial beim Bruchwiesenbach bei Rücknahme von Unterhaltung besteht. | | | | | | |

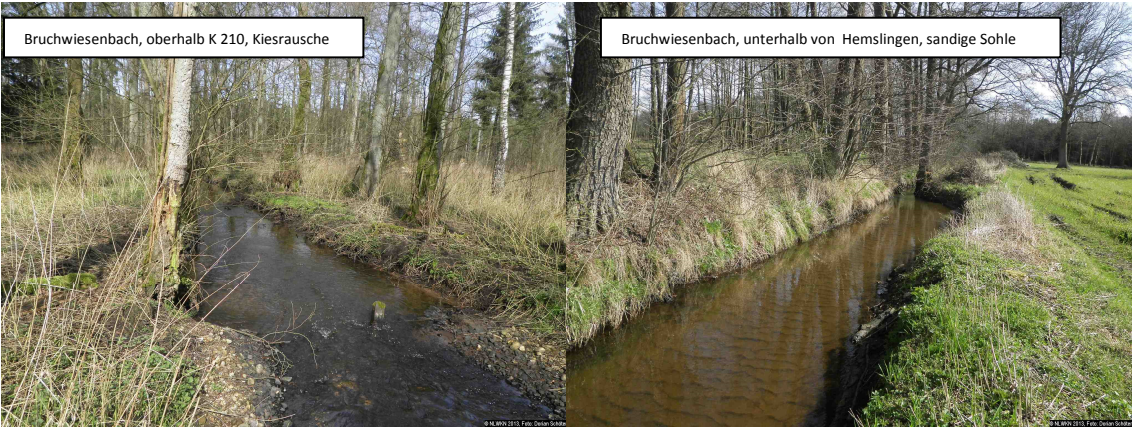
Bruchwiesenbach, oberhalb K 210, Kiesrausche

Bruchwiesenbach, unterhalb von Hemslingen, sandige Sohle

**Maßnahmen** zur Aufwertung der Sohlstrukturen (5.1/5.2/ 6.1/6.2), d.h. Einbringen von Kies und Totholz mit positiven Effekten auch für die Tiefenvarianz und Strömungsdiversität sind in den Bereichen starker bis vollständiger Veränderung vorrangig durchzuführen. Hierdurch sind Aufwertungen für die biologischen QE Fische und MZB zu erwarten.

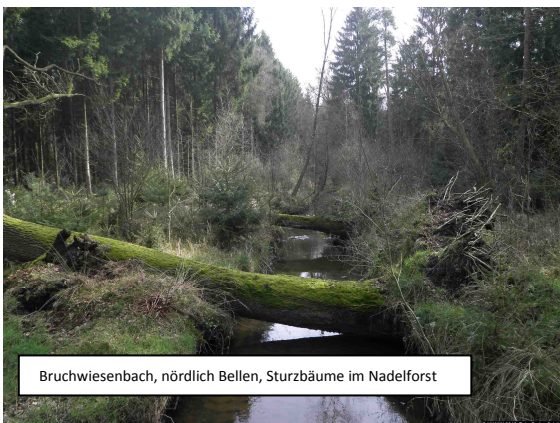
Bruchwiesenbach, nördlich Bellen, Sturzbäume im Nadelforst

Als Maßnahme ist insbesondere die Anlage von Gewässerrandstreifen (6.6) wo fehlend notwendig. In den Waldgebieten mit starken Nadelforstbeständen sollte zumindest ein Korridor am Gewässer mit standorttypischen Gehölzen bestanden sein (4.1). Im naturnahen Unterlauf ist Auenentwicklung zusätzlich anstreben (8). Hierdurch sind insbesondere Aufwertungen für die biologischen QE Diatomeen und MP zu erwarten.
