WK 24030 Felderlohmühlenbach II

Gesamtbewertung Detailstrukturkartierung (DSK)

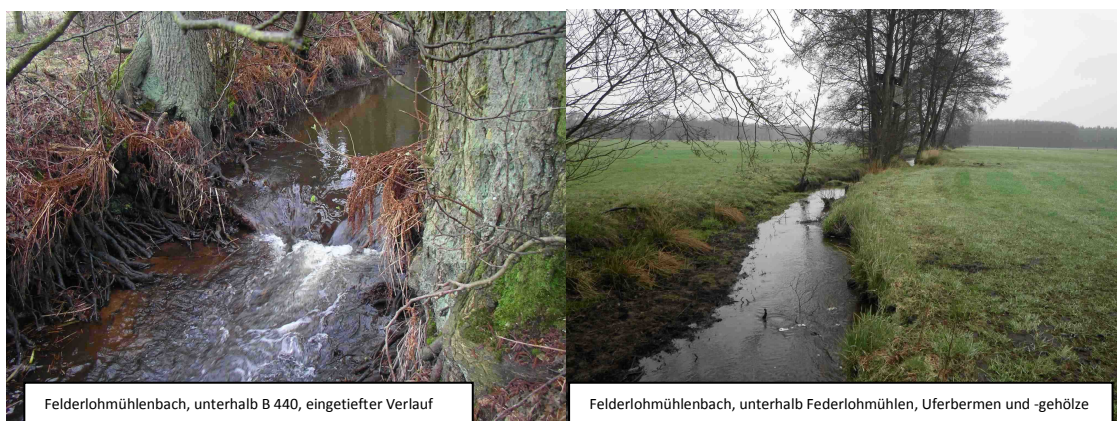
Felderlohmbach, unterhalb B 440, eingetiefter Verlauf

Felderlohmbach, unterhalb Federlohmbach, Uferbänke und -gehölze

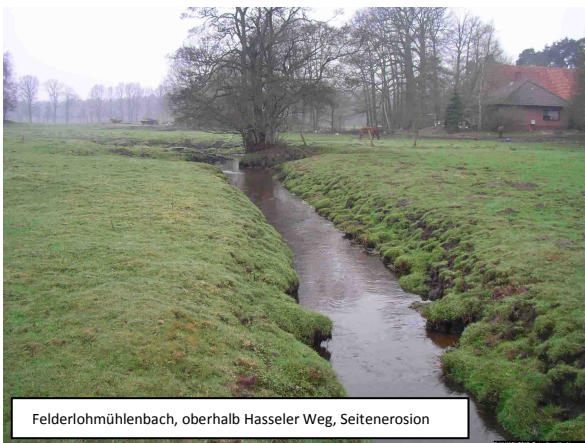
Felderloh-Mühlbach, oberhalb Hasseler Weg, Seitenerosion

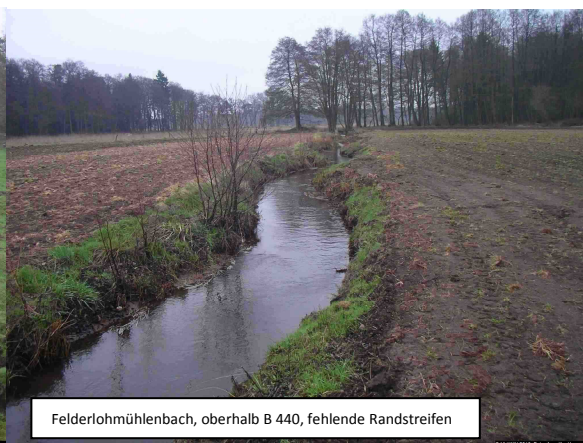
Felderloh-Mühlbach, oberhalb B 440, fehlende Randstreifen
