WK 24032 Ahauser Bach und Ahauser Mühlengraben

Gesamtbewertung Detailstrukturkartierung (DSK)

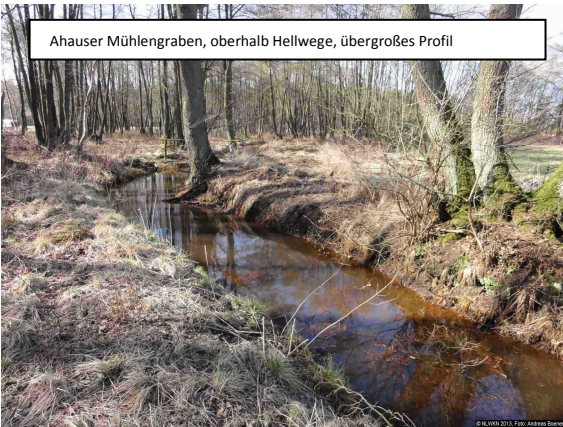
Ahauser Mühlengraben, oberhalb Hellwege, übergroßes Profil

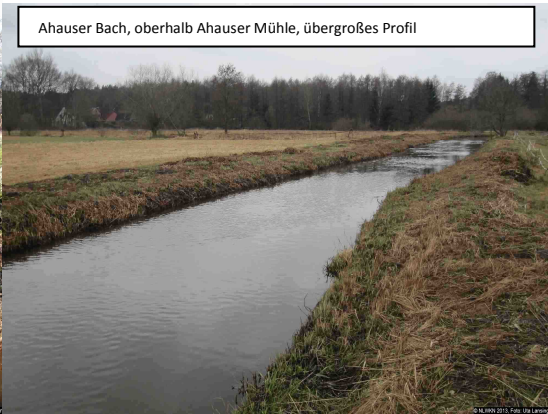
Ahauser Bach, oberhalb Ahauser Mühle, übergroßes Profil

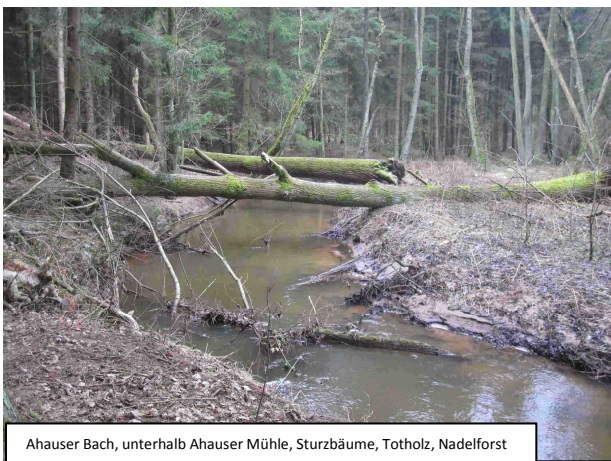
Ahauser Bach, unterhalb Ahauser Mühle, Sturzbäume, Totholz, Nadelforst

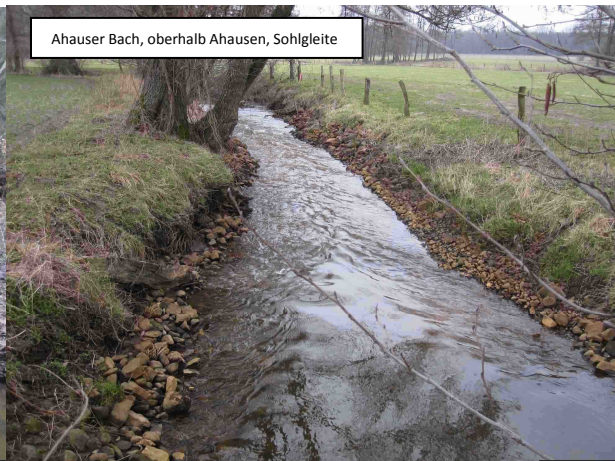
Ahauser Bach, oberhalb Ahausen, Sohlgleite

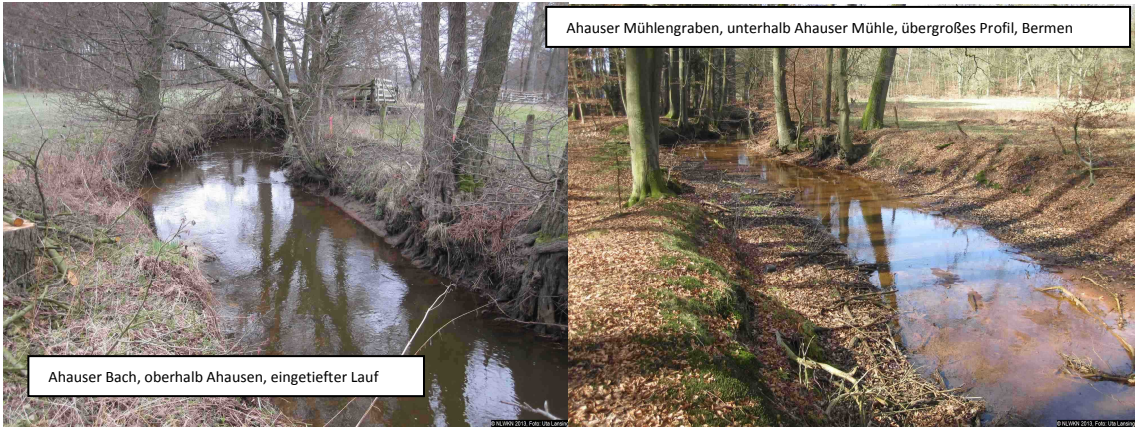
Ahauser Mühlengraben, unterhalb Ahauser Mühle, übergroßes Profil, Bermen

Ahauser Bach, oberhalb Ahausen, eingetiefter Lauf
